# Prüfbericht 2017 H

nach DIN 1076

Bauwerksname **Geh- und Radweg über WL Ostenstever**  
Teilbauwerksname  
Kreis **Coesfeld**  
Ort **Lüdinghausen**  
Bauwerksrichtung **von Westen nach Osten**  
Bauwerksart **Balkenbrücke / Mittelträger / Trapezplatte**  
Tragfähigkeit  
Baujahr Überbau **1988** Baujahr Unterbau **1988**

Prüfrichtung **von Westen nach Osten**  
Prüfer **Dipl.-Ing.(FH) Th. Oeljeklaus**  
Prüfung vom **07.07.2017** bis **07.07.2017**

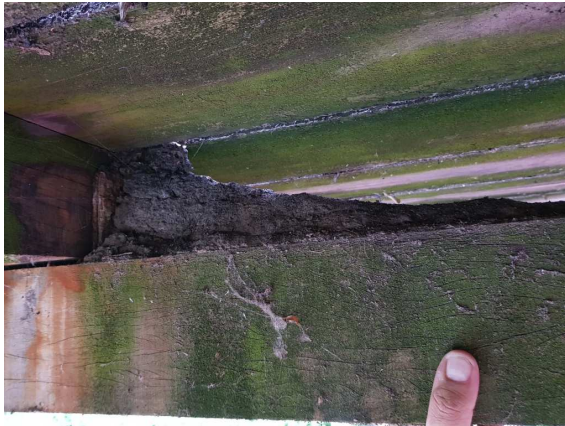
016

[16] S=0, V=0, D=2 BSP-ID 015-14

Querträger, Holz, Ausgeprägt, Schmutzablagerung, Vorne und hinten am Bauwerk, kein konstruktiver Holzschutz auf den Querträgern, starke Schmutzablagerungen auf der Oberseite

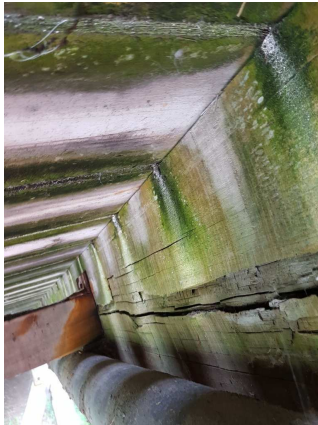
012

[12] S=1, V=0, D=2 EP BSP-ID 015-14

Balken / Längsträger, Holzschutz, Durchgehend, Fehlt, Oberseite, Fehlende Abdeckung auf dem Längsträger, der Balken ist unter den Belagfugen feucht und grünlich verfärbt (Algen). Das Holz ist weich und wirkt teilweise aufgequollen.

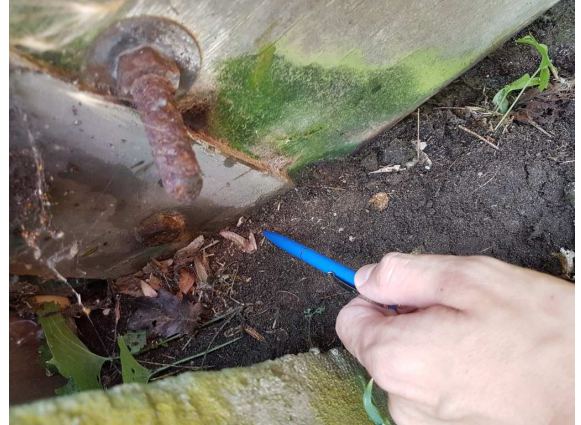
022

[22] S=0, V=0, D=2 BSP-ID 015-10

Balken / Längsträger, Holz, An einigen Bauteilen, Schmutzablagerung, Hinten am Bauwerk, Unten, hinteres Widerlager: die Längsträger stehen im Schmutz, kein konstruktiver Holzschutz

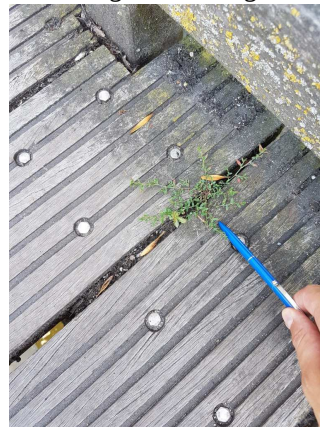
007

[7] S=0, V=0, D=1 BSP-ID 001-05

Balken / Längsträger, Holz, Häufig, Bewachsen, Oberseite, Schmutzablagerungen, teilweise mit Bewuchs, in den Fugen der Belagbohlen auf den Längsträgern

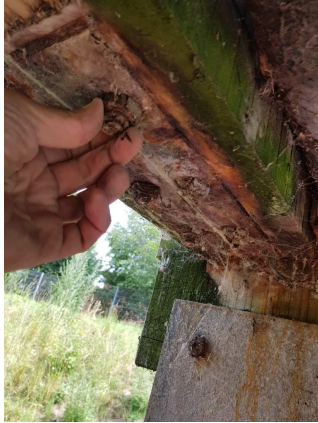
020

[20] S=3, V=0, D=3 EP BSP-ID 014-24

Balken / Längsträger, Stoßlasche, Stellenweise, Verrostet, Vorne und hinten am Bauwerk

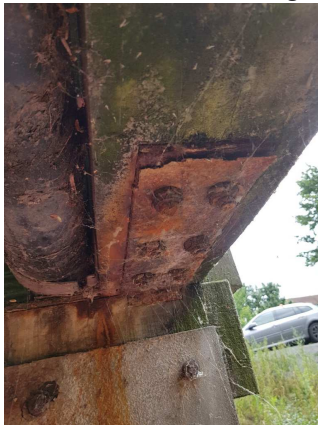
027

[27] S=2, V=0, D=3 EP BSP-ID 014-24

Balken / Längsträger, Stoßlasche, Alle, Verrostet mit Blattrostbildung, Beidseitig, Unterseite, Stahlflaschen mit Verschraubungen an den Unterseiten der Längsträger über den mittleren Stützungen stark korrodiert

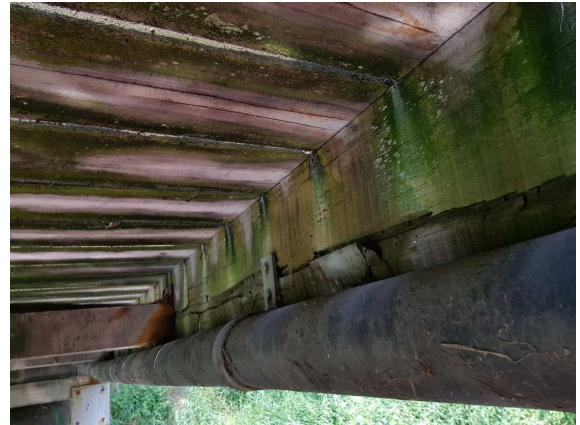
028

[28] S=4, V=0, D=4 EP BSP-ID 016-03

Balken / Längsträger, Holz, Zahlreich, Gerissen, Mitte längs am Bauwerk, Innen, linker Längsträger im mittleren Feld mehrfach stark gerissen und vorgewölbt, mit Fäulnis

| Schadens - ID | Bauteilgruppe | Bewertung | Beispiel - ID | Bewertung Beispiel |
|---|---|---|---|---|
| [28] | Überbau | S=4, V=0, D=4 | 016-03 | S=2, V=0, D=3 |

Wir empfehlen das Bauwerk für den öffentlichen Verkehr zu sperren und einen Ersatzneubau für diese Holzbrücke zu errichten.

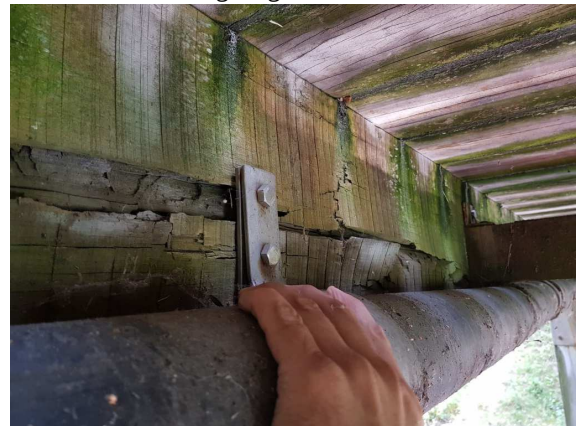
034

[34] S=4, V=0, D=4 EP BSP-ID 016-03

Balken / Längsträger, Holz, Ein Stück, Querrisse, Vertikalschnitt im Längsträger

| Schadens - ID | Bauteilgruppe | Bewertung | Beispiel - ID | Bewertung Beispiel |
|---|---|---|---|---|
| [34] | Überbau | S=4, V=0, D=4 | 016-03 | S=2, V=0, D=3 |

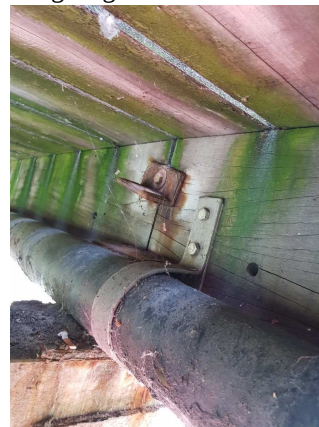
018

[18] S=0, V=0, D=2 EP BSP-ID 014-14

Querträger, Winkel, Stellenweise, Verrostet, Beidseitig, Stahlwinkel zwischen Querträger und äußerem Längsträger

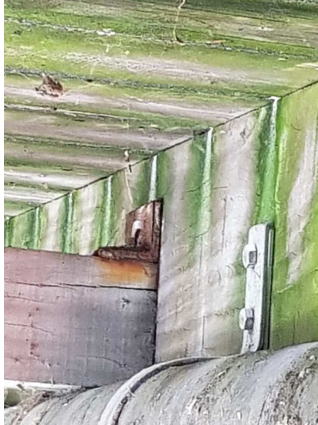
017

[17] S=1, V=0, D=2 EP BSP-ID 014-19  
Querträger, Winkel, Stellenweise, Verrostet mit  
Querschnittsschwächung, Vorne und hinten am Bauwerk,  
Mitte quer, Stahlwinkel zwischen Querträger und  
mittlerem Längsträger

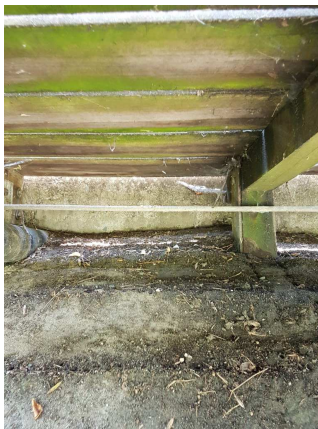
015

[15] S=0, V=0, D=1 BSP-ID 020-04  
Auflagerbank, Beton, Ausgeprägt, Schmutzablagerung,  
Vorne und hinten am Bauwerk

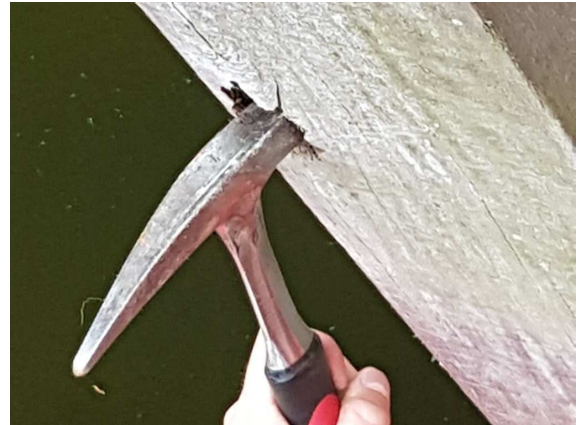
033

[33] S=1, V=0, D=2 BSP-ID 032-01  
Pfeiler / Stütze als Vollquerschnitt, Holz, Eine Stelle,  
Verfault / vermodert, Hinten am Bauwerk, Seitenfläche  
links, Faulstelle 1m über dem Wasserspiegel

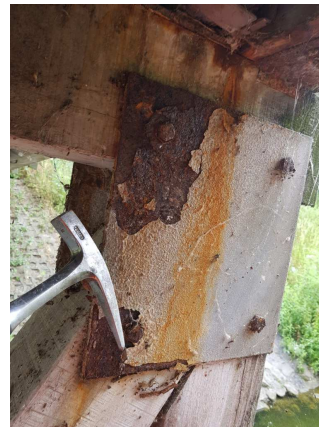
032

[32] S=3, V=0, D=4 EP BSP-ID 031-25  
Pfeilerkopfbalken, Pfeiler als Vollquerschnitt, Stahl /  
Metall, Alle, Verrostet, Anzahl: 8 Stück, Vorne und  
hinten am Bauwerk, Stahllaschen zusätzlich abgängig.

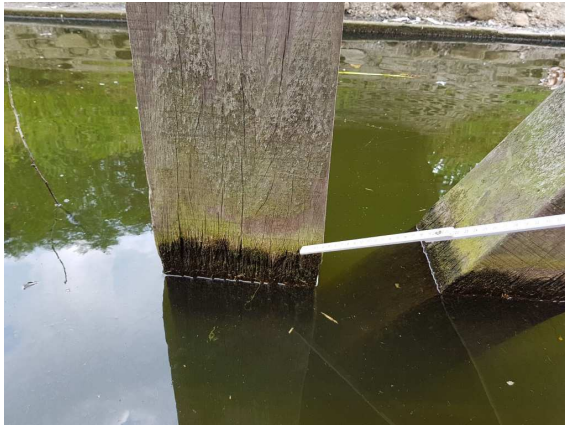
024

[24] S=1, V=0, D=2 EP BSP-ID 032-02  
Pfeiler / Stütze als Fachwerk, Kantholz, Bereichsweise,  
Verwittert, Vorne und hinten am Bauwerk,  
Wasserwechselzone, Substanzverlust der diagonalen und  
vertikalen Kanthölzer sowie der Zangenkonstruktion in der  
Wasserwechselzone. Das Holz wirkt skelettartig  
ausgewaschen.

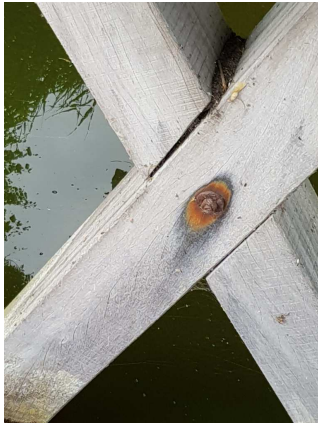
025

**[25]** S=1, V=0, D=2 EP BSP-ID 031-15  
 Pfeiler / Stütze als Fachwerk, Diagonalstrebe des Holzfachwerks, Kantholz, Schraube, Alle, Verrostet mit Narbenbildung, Anzahl: 2 Stück, Vorne und hinten am Bauwerk, an beiden Fachwerkstützungen

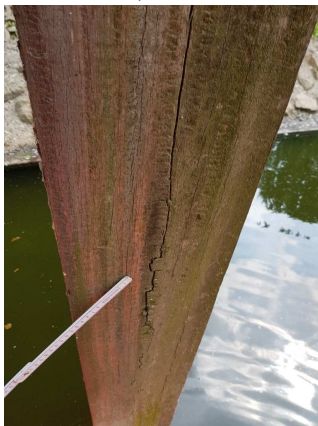
029

**[29]** S=0, V=0, D=0 BSP-ID 033-01  
 Pfeiler / Stütze als Fachwerk, Vertikalstrebe des Holzfachwerks, Kantholz, Eine Stelle, Gerissen, Hinten am Bauwerk, Rechts

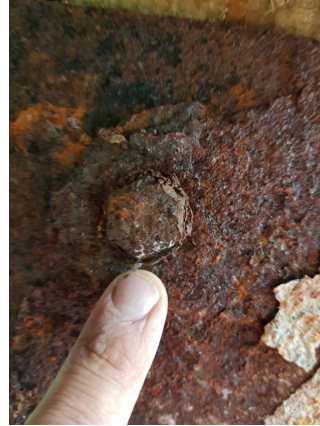
026

**[26]** S=3, V=0, D=3 EP BSP-ID 031-24  
 Pfeilerkopfbalken, Pfeiler als Fachwerk, Schraube, Alle, Verrostet mit Querschnittsschwächung, Vorne und hinten am Bauwerk, Oben, alle Schrauben an den Knotenblechen beider Fachwerkstützungen total verrostet, teilweise bereits Substanzverlust

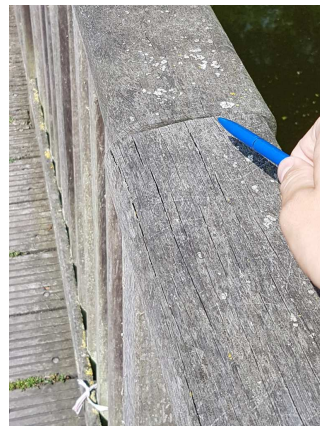
010

**[10]** S=0, V=1, D=0 BSP-ID 231-20  
 Überbau, Handlauf des Geländers, Holz, Stellenweise, Nicht in der Flucht

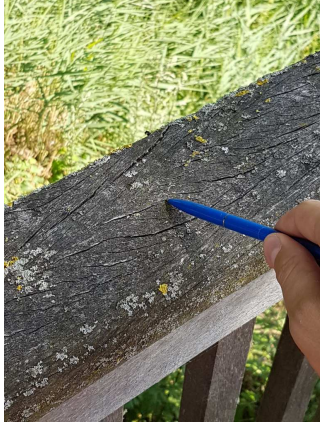
001

- [1]** S=0, V=1, D=1 BSP-ID 231-20  
 Überbau, Handlauf des Geländers, Holz, Stellenweise,  
 Rissig, Längs durchgehend, Beidseitig

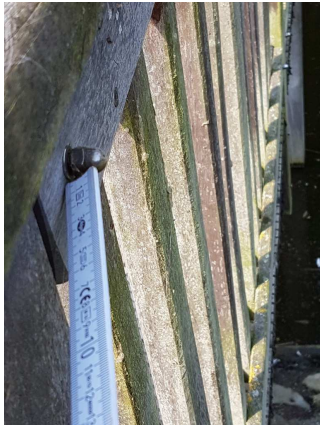
002

- [2]** S=1, V=0, D=1 BSP-ID 231-15  
 Überbau, Unterteil des Geländerhandlaufs, Mutter,  
 Größtenteils, Locker / lose, Beidseitig

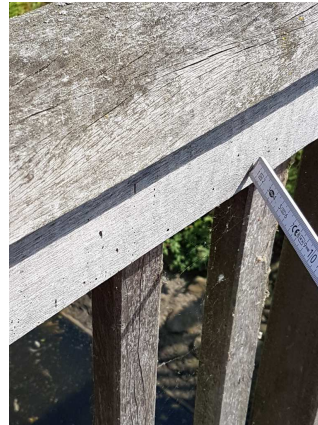
005

- [5]** S=0, V=0, D=1 BSP-ID 231-24  
 Überbau, Unterteil des Geländerhandlaufs, Holz, Eine  
 Stelle, Insektenbefall, Hinten am Bauwerk, Links,  
 Handlauf im 9. Feld links und vereinzelt auch die  
 Fußleisten

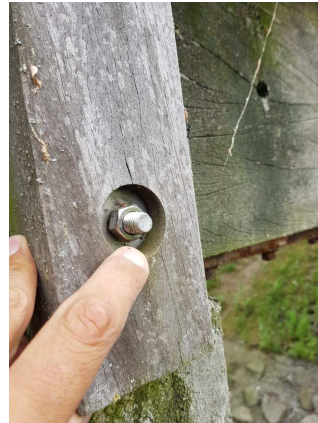
003

- [3]** S=1, V=1, D=1 BSP-ID 231-15  
 Überbau, Geländerpfosten, Mutter, Mehrfach, Locker /  
 lose, 3. und 7. Pfosten von vorne links und 3. Pfosten von  
 hinten rechts sind locker, in der Folge ist das Geländer  
 hier wackelig.

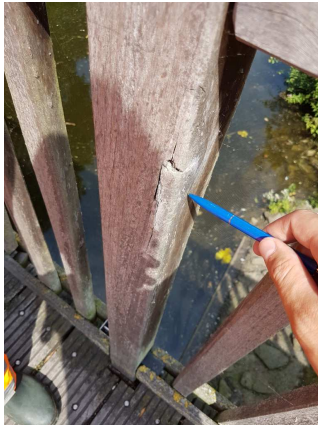
006

- [6]** S=0, V=0, D=1 BSP-ID 231-24  
 Überbau, Geländerpfosten, Holz, Ein Stück, Gerissen,  
 Hinten am Bauwerk, Links, 4. Pfosten von hinten

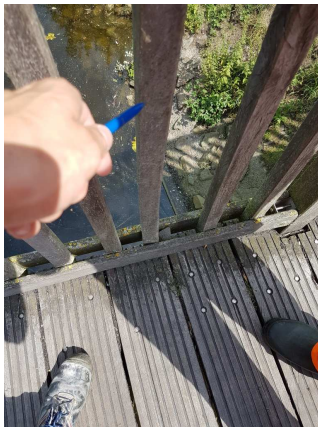
004

**[4]** S=0, V=0, D=1 BSP-ID 231-22  
 Überbau, Füllstab des Geländers, Holz, Vereinzelt,  
 Verbogen, Anzahl: 2 Stück, Beidseitig, 8. Feld links und  
 10. Feld rechts

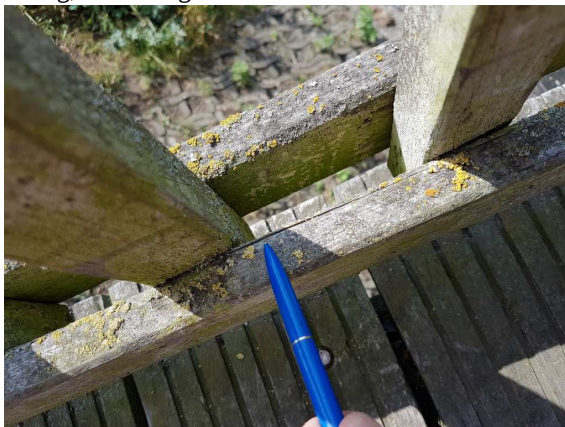
009

**[9]** S=0, V=0, D=1 BSP-ID 231-24  
 Überbau, Fußholm des Geländers, Holz, Vereinzelt,  
 Rissig, Beidseitig

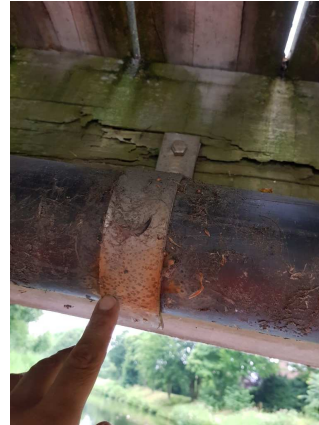
031

**[31]** S=0, V=0, D=1 BSP-ID 261-01  
 Überbau, Schelle des Rohrs, Stahl / Metall, Teilweise,  
 Angerostet, Links, Unterseite

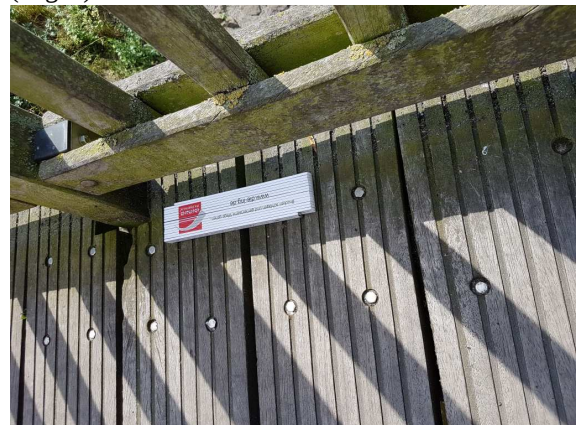
008

**[8]** S=0, V=0, D=1 BSP-ID 245-01  
 Überbau, Geh- und Radwegbelag, Bohle, Bereichsweise,  
 Bewachsen, Beidseitig, Belagbohlen unterhalb der  
 Geländer und Fußleisten einseitig grünlich verfärbt  
 (Algen)

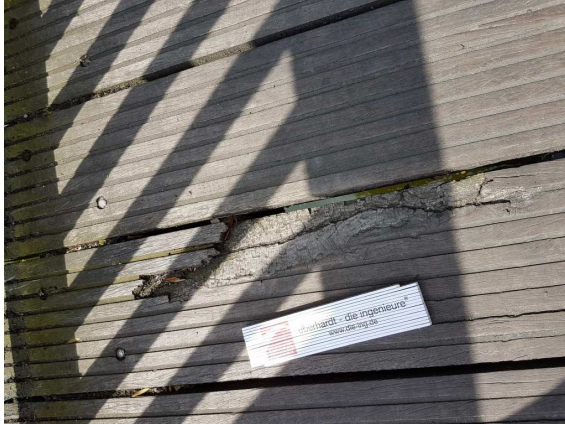
011

**[11]** S=0, V=1, D=1 BSP-ID 242-06  
 Überbau, Geh- und Radwegbelag, Bohle, Mehrfach,  
 Ausbrüche im Belag

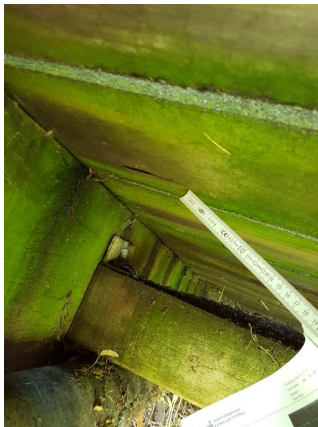
019

**[19]** S=1, V=0, D=2 BSP-ID 245-03  
 Überbau, Geh- und Radwegbelag, Bohle, Stellenweise,  
 Gebrochen / abgebrochen, Unterseite, stellenweise  
 Abspaltungen und Ausbrüche an der Unterseite der  
 Belagbohlen, Kanten infolge Durchfeuchtung grünlich  
 verfärbt

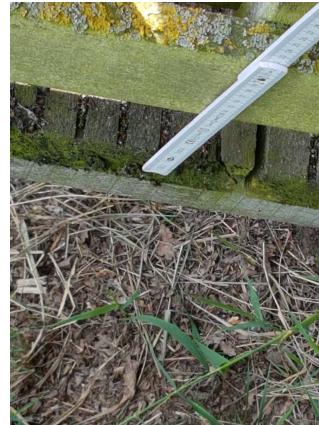
023

**[23]** S=1, V=0, D=2 BSP-ID 241-05  
 Überbau, Geh- und Radwegbelag, Bohle, Teilweise,  
 Gerissen

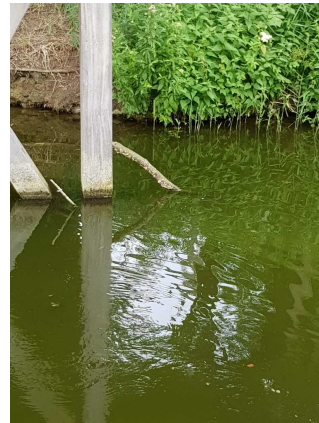
030

**[30]** S=0, V=0, D=1 BSP-ID 251-01  
 Brücke, Durchflussquerschnitt, Stellenweise,  
 Treibgutansammlung, Vorne am Bauwerk, Links,  
 Wasserwechselzone

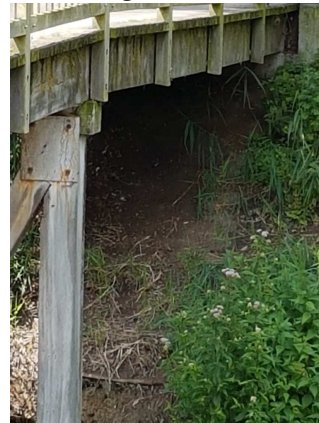
021

**[21]** S=0, V=0, D=1 BSP-ID 251-02  
 Brücke, Böschungspflaster im Bereich des Widerlagers,  
 Vollständig, Fehlt, Vorne am Bauwerk
