Fußgänger- und Radfahrerbrücken Ostenstever

Prüfbericht 2017 H

nach DIN 1076

Bauwerksname **Geh- und Radweg über WL Ostenstever**
Teilbauwerksname
Kreis **Coesfeld**
Ort **Lüdinghausen**
Bauwerksrichtung **von Westen nach Osten**
Bauwerksart **Balkenbrücke / Mittelträger / Trapezplatte**
Tragfähigkeit
Baujahr Überbau **1988** Baujahr Unterbau **1988**

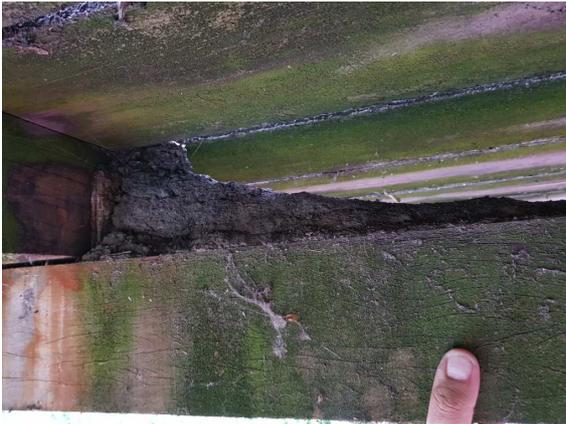
016

[16] S=0, V=0, D=2 BSP-ID 015-14
 Querträger, Holz, Ausgeprägt, Schmutzablagerung, Vorne und hinten am Bauwerk, kein konstruktiver Holzschutz auf den Querträgern, starke Schmutzablagerungen auf der Oberseite

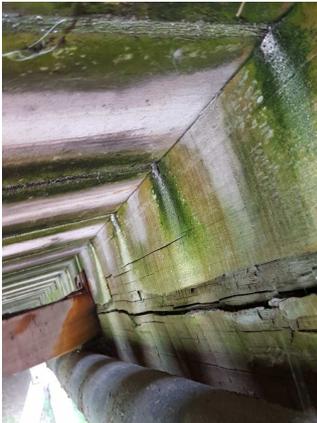
012

[12] S=1, V=0, D=2 EP BSP-ID 015-14
 Balken / Längsträger, Holzschutz, Durchgehend, Fehlt, Oberseite, Fehlende Abdeckung auf dem Längsträger, der Balken ist unter den Belagfugen feucht und grünlich verfärbt (Algen). Das Holz ist weich und wirkt teilweise aufgequollen.

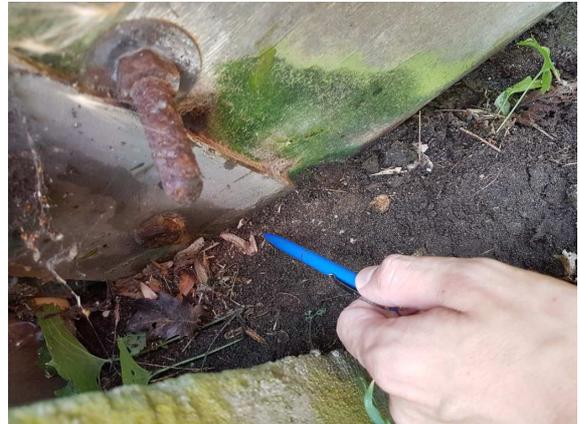
022

[22] S=0, V=0, D=2 BSP-ID 015-10
 Balken / Längsträger, Holz, An einigen Bauteilen, Schmutzablagerung, Hinten am Bauwerk, Unten, hinteres Widerlager: die Längsträger stehen im Schmutz, kein konstruktiver Holzschutz

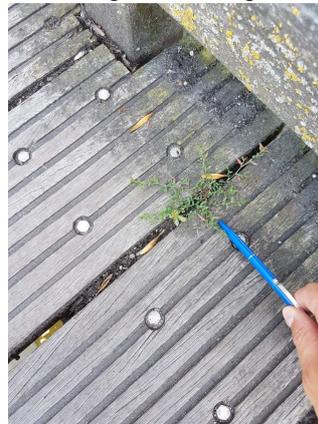
007

[7] S=0, V=0, D=1 BSP-ID 001-05
 Balken / Längsträger, Holz, Häufig, Bewachsen, Oberseite, Schmutzablagerungen, teilweise mit Bewuchs, in den Fugen der Belagbohlen auf den Längsträgern

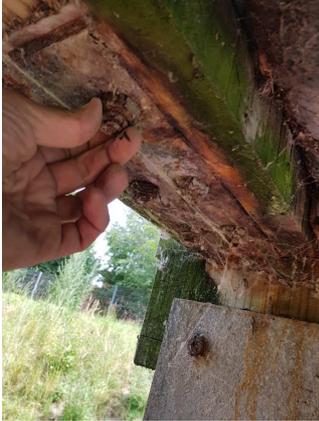
020

[20] S=3, V=0, D=3 EP BSP-ID 014-24
Balken / Längsträger, Stoßlasche, Stellenweise, Verrostet,
Vorne und hinten am Bauwerk

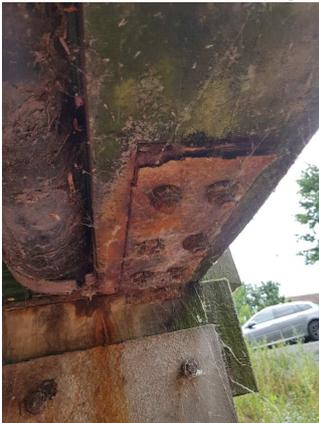
027

[27] S=2, V=0, D=3 EP BSP-ID 014-24
Balken / Längsträger, Stoßlasche, Alle, Verrostet mit
Blattrostbildung, Beidseitig, Unterseite, Stahlflaschen mit
Verschraubungen an den Unterseiten der Längsträger
über den mittleren Stützungen stark korrodiert

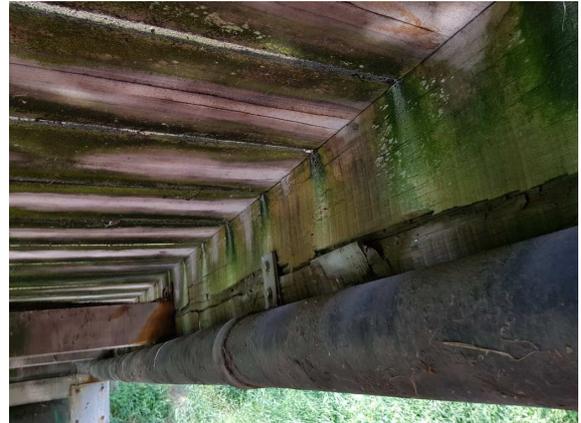
028

[28] S=4, V=0, D=4 EP BSP-ID 016-03
Balken / Längsträger, Holz, Zahlreich, Gerissen, Mitte
längs am Bauwerk, Innen, linker Längsträger im mittleren
Feld mehrfach stark gerissen und vorgewölbt, mit Fäulnis

Schadens - ID	Bauteilgruppe	Bewertung	Beispiel - ID	Bewertung Beispiel
[28]	Überbau	S=4, V=0, D=4	016-03	S=2, V=0, D=3
[34]	Überbau	S=4, V=0, D=4	016-03	S=2, V=0, D=3

Wir empfehlen das Bauwerk für den öffentlichen Verkehr zu sperren und einen Ersatzneubau für diese Holzbrücke zu errichten.

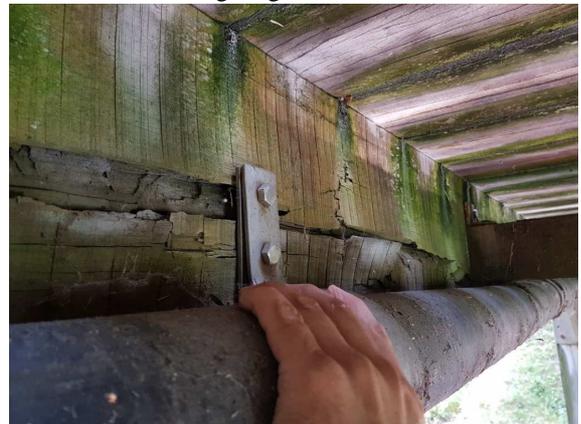
034

[34] S=4, V=0, D=4 EP BSP-ID 016-03
Balken / Längsträger, Holz, Ein Stück, Querrisse,
Vertikalriss im Längsträger

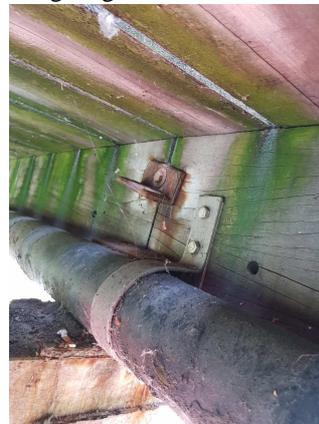
018

[18] S=0, V=0, D=2 EP BSP-ID 014-14
Querträger, Winkel, Stellenweise, Verrostet, Beidseitig,
Stahlwinkel zwischen Querträger und äußerem
Längsträger

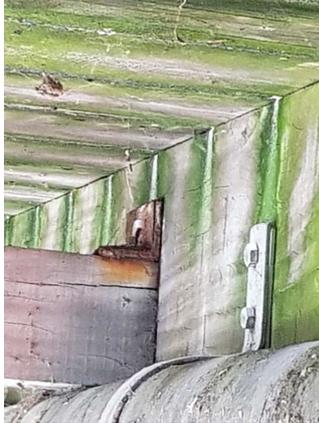
017

[17] S=1, V=0, D=2 EP BSP-ID 014-19
 Querträger, Winkel, Stellenweise, Verrostet mit
 Querschnittsschwächung, Vorne und hinten am Bauwerk,
 Mitte quer, Stahlwinkel zwischen Querträger und
 mittlerem Längsträger

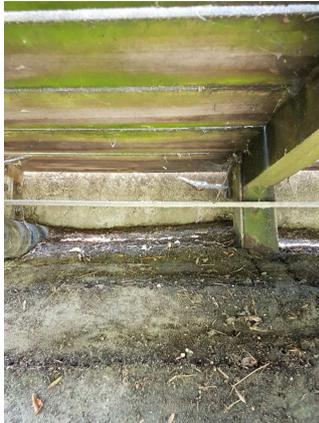
015

[15] S=0, V=0, D=1 BSP-ID 020-04
 Auflagerbank, Beton, Ausgeprägt, Schmutzablagerung,
 Vorne und hinten am Bauwerk

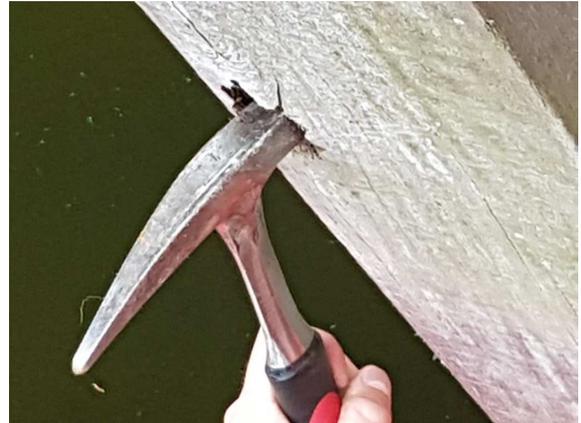
033

[33] S=1, V=0, D=2 BSP-ID 032-01
 Pfeiler / Stütze als Vollquerschnitt, Holz, Eine Stelle,
 Verfault / vermodert, Hinten am Bauwerk, Seitenfläche
 links, Faulstelle 1m über dem Wasserspiegel

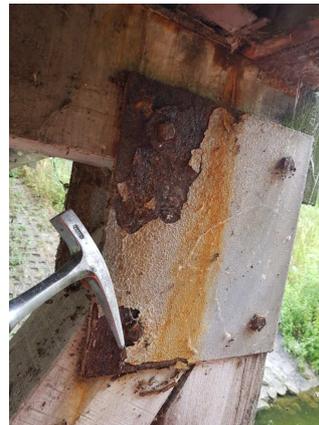
032

[32] S=3, V=0, D=4 EP BSP-ID 031-25
 Pfeilerkopfbalken, Pfeiler als Vollquerschnitt, Stahl /
 Metall, Alle, Verrostet, Anzahl: 8 Stück, Vorne und
 hinten am Bauwerk, Stahllaschen zusätzlich abgängig.

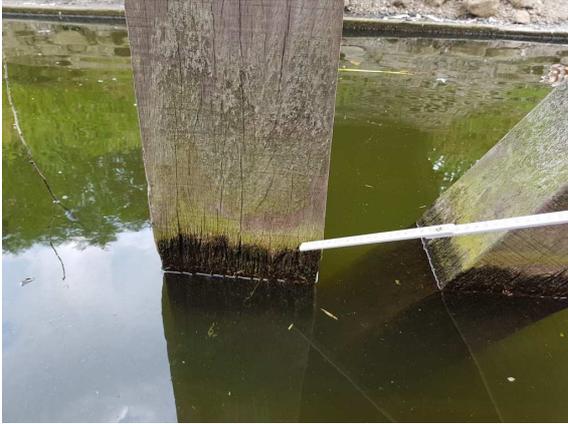
024

[24] S=1, V=0, D=2 EP BSP-ID 032-02
 Pfeiler / Stütze als Fachwerk, Kantholz, Bereichsweise,
 Verwittert, Vorne und hinten am Bauwerk,
 Wasserwechselzone, Substanzverlust der diagonalen und
 vertikalen Kanthölzer sowie der Zangenkonstruktion in der
 Wasserwechselzone. Das Holz wirkt skelettartig
 ausgewaschen.

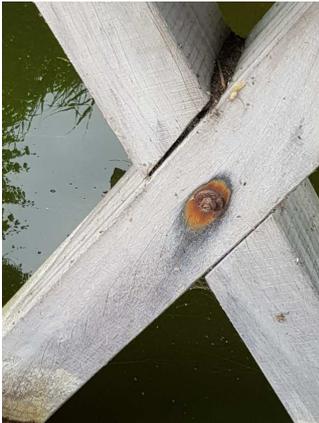
025

[25] S=1, V=0, D=2 EP BSP-ID 031-15
 Pfeiler / Stütze als Fachwerk, Diagonalstrebe des Holzfachwerks, Kantholz, Schraube, Alle, Verrostet mit Narbenbildung, Anzahl: 2 Stück, Vorne und hinten am Bauwerk, an beiden Fachwerkstützungen

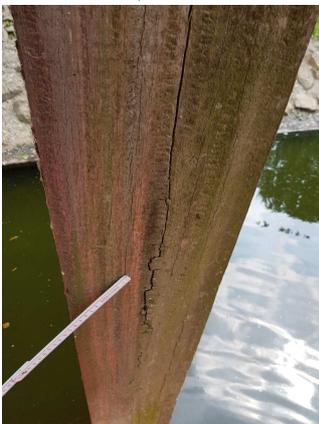
029

[29] S=0, V=0, D=0 BSP-ID 033-01
 Pfeiler / Stütze als Fachwerk, Vertikalstrebe des Holzfachwerks, Kantholz, Eine Stelle, Gerissen, Hinten am Bauwerk, Rechts

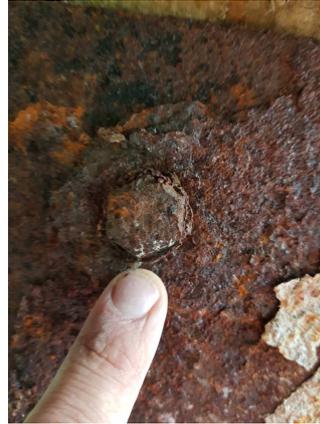
026

[26] S=3, V=0, D=3 EP BSP-ID 031-24
 Pfeilerkopfbalken, Pfeiler als Fachwerk, Schraube, Alle, Verrostet mit Querschnittsschwächung, Vorne und hinten am Bauwerk, Oben, alle Schrauben an den Knotenblechen beider Fachwerkstützungen total verrostet, teilweise bereits Substanzverlust

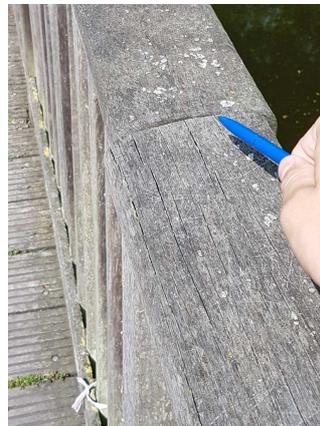
010

[10] S=0, V=1, D=0 BSP-ID 231-20
 Überbau, Handlauf des Geländers, Holz, Stellenweise, Nicht in der Flucht

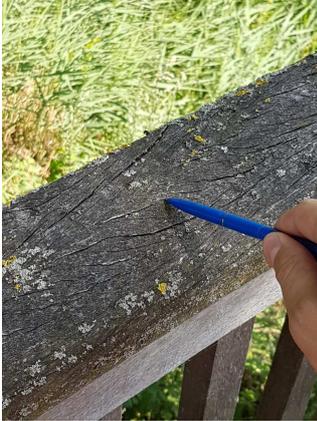
001

[1] S=0, V=1, D=1 BSP-ID 231-20
 Überbau, Handlauf des Geländers, Holz, Stellenweise,
 Rissig, Längs durchgehend, Beidseitig

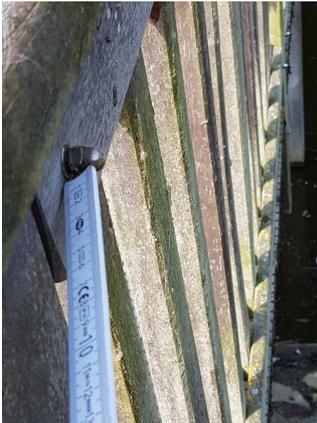
002

[2] S=1, V=0, D=1 BSP-ID 231-15
 Überbau, Unterteil des Geländerhandlaufs, Mutter,
 Größtenteils, Locker / lose, Beidseitig

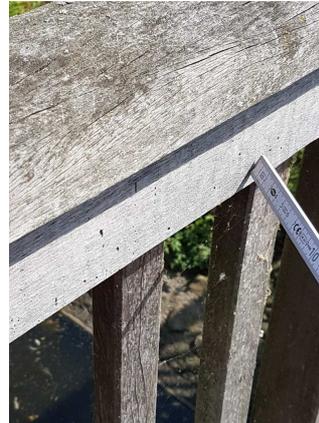
005

[5] S=0, V=0, D=1 BSP-ID 231-24
 Überbau, Unterteil des Geländerhandlaufs, Holz, Eine
 Stelle, Insektenbefall, Hinten am Bauwerk, Links,
 Handlauf im 9. Feld links und vereinzelt auch die
 Fußleisten

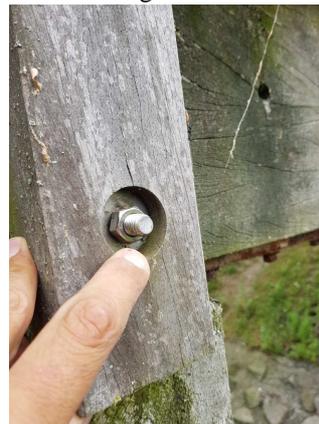
003

[3] S=1, V=1, D=1 BSP-ID 231-15
 Überbau, Geländerpfosten, Mutter, Mehrfach, Locker /
 lose, 3. und 7. Pfosten von vorne links und 3. Pfosten von
 hinten rechts sind locker, in der Folge ist das Geländer
 hier wackelig.

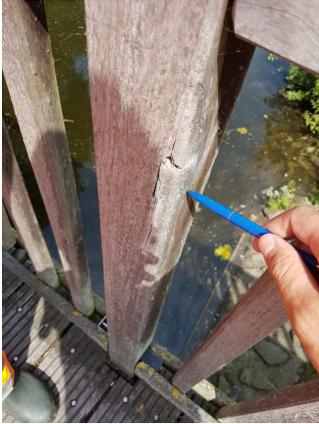
006

[6] S=0, V=0, D=1 BSP-ID 231-24
 Überbau, Geländerpfosten, Holz, Ein Stück, Gerissen,
 Hinten am Bauwerk, Links, 4. Pfosten von hinten

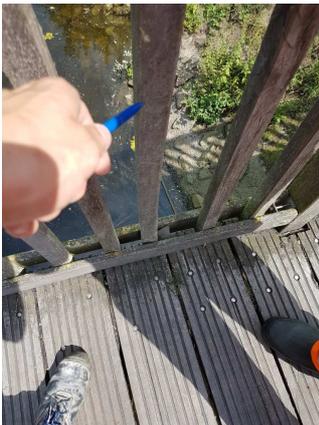
004

[4] S=0, V=0, D=1 BSP-ID 231-22
Überbau, Füllstab des Geländers, Holz, Vereinzelt,
Verbogen, Anzahl: 2 Stück, Beidseitig, 8. Feld links und
10. Feld rechts

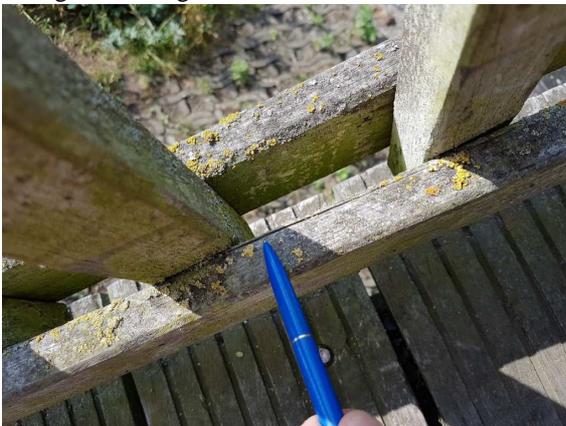
009

[9] S=0, V=0, D=1 BSP-ID 231-24
Überbau, Fußholm des Geländers, Holz, Vereinzelt,
Rissig, Beidseitig

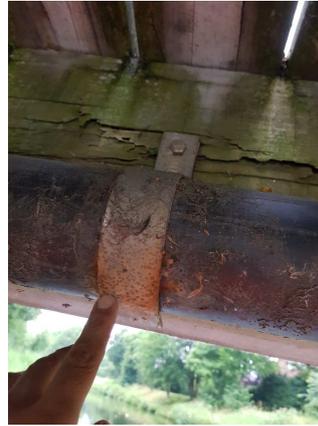
031

[31] S=0, V=0, D=1 BSP-ID 261-01
Überbau, Schelle des Rohrs, Stahl / Metall, Teilweise,
Angerostet, Links, Unterseite

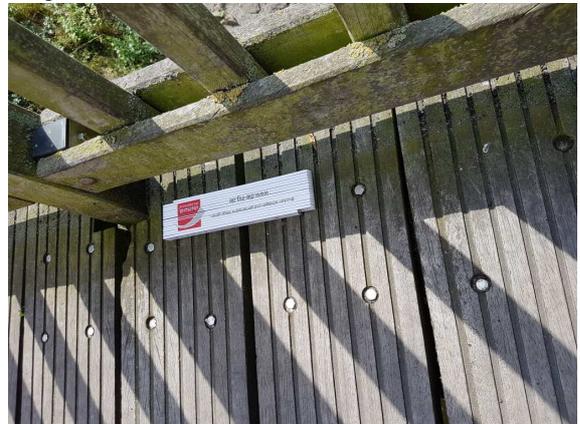
008

[8] S=0, V=0, D=1 BSP-ID 245-01
Überbau, Geh- und Radwegbelag, Bohle, Bereichsweise,
Bewachsen, Beidseitig, Belagbohlen unterhalb der
Geländer und Fußleisten einseitig grünlich verfärbt
(Algen)

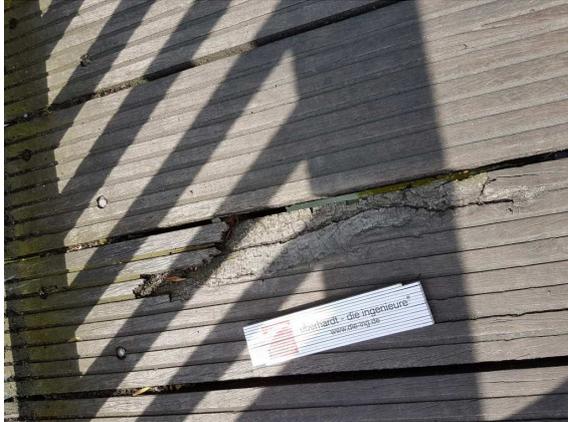
011

[11] S=0, V=1, D=1 BSP-ID 242-06
Überbau, Geh- und Radwegbelag, Bohle, Mehrfach,
Ausbrüche im Belag

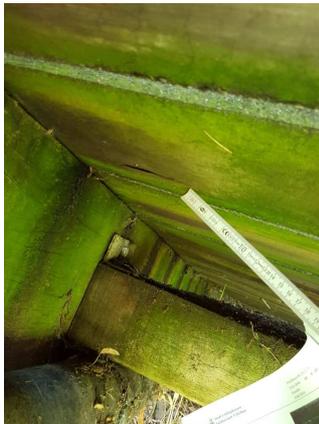
019

[19] S=1, V=0, D=2 BSP-ID 245-03
Überbau, Geh- und Radwegbelag, Bohle, Stellenweise,
Gebrochen / abgebrochen, Unterseite, stellenweise
Abspaltungen und Ausbrüche an der Unterseite der
Belagbohlen, Kanten infolge Durchfeuchtung grünlich
verfärbt

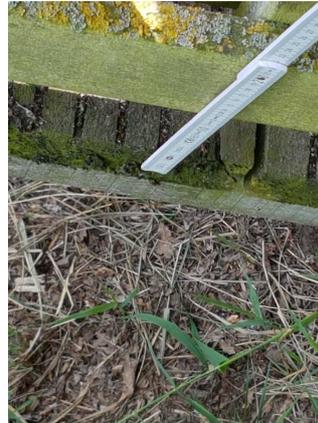
023

[23] S=1, V=0, D=2 BSP-ID 241-05
Überbau, Geh- und Radwegbelag, Bohle, Teilweise,
Gerissen

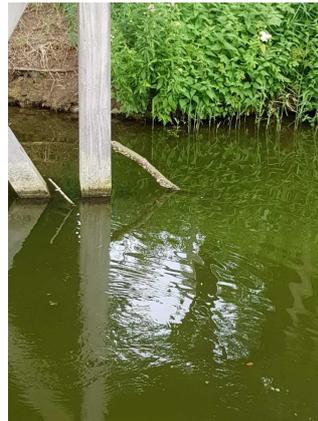
030

[30] S=0, V=0, D=1 BSP-ID 251-01
Brücke, Durchflussquerschnitt, Stellenweise,
Treibgutansammlung, Vorne am Bauwerk, Links,
Wasserwechselzone

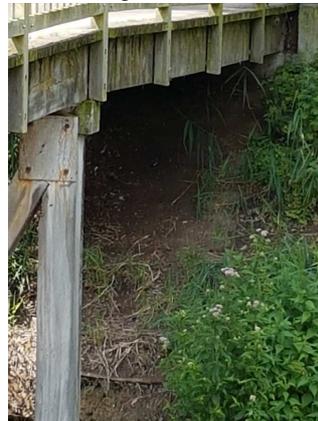
021

[21] S=0, V=0, D=1 BSP-ID 251-02
Brücke, Böschungspflaster im Bereich des Widerlagers,
Vollständig, Fehlt, Vorne am Bauwerk
