**Gutachten zu den Ergebnissen der  
Bauschadstoffhebung  
- BV Gebäude Ascheberger Straße 16,  
Lüdinghausen -**

Projekt-Nr.: 00330GS17

Auftraggeber: Kommunale Siedlungs- und Wohnungsbaugesellschaft mbH  
Im Piepershagen 29  
486325 Borken

Münster, 24.11.2017

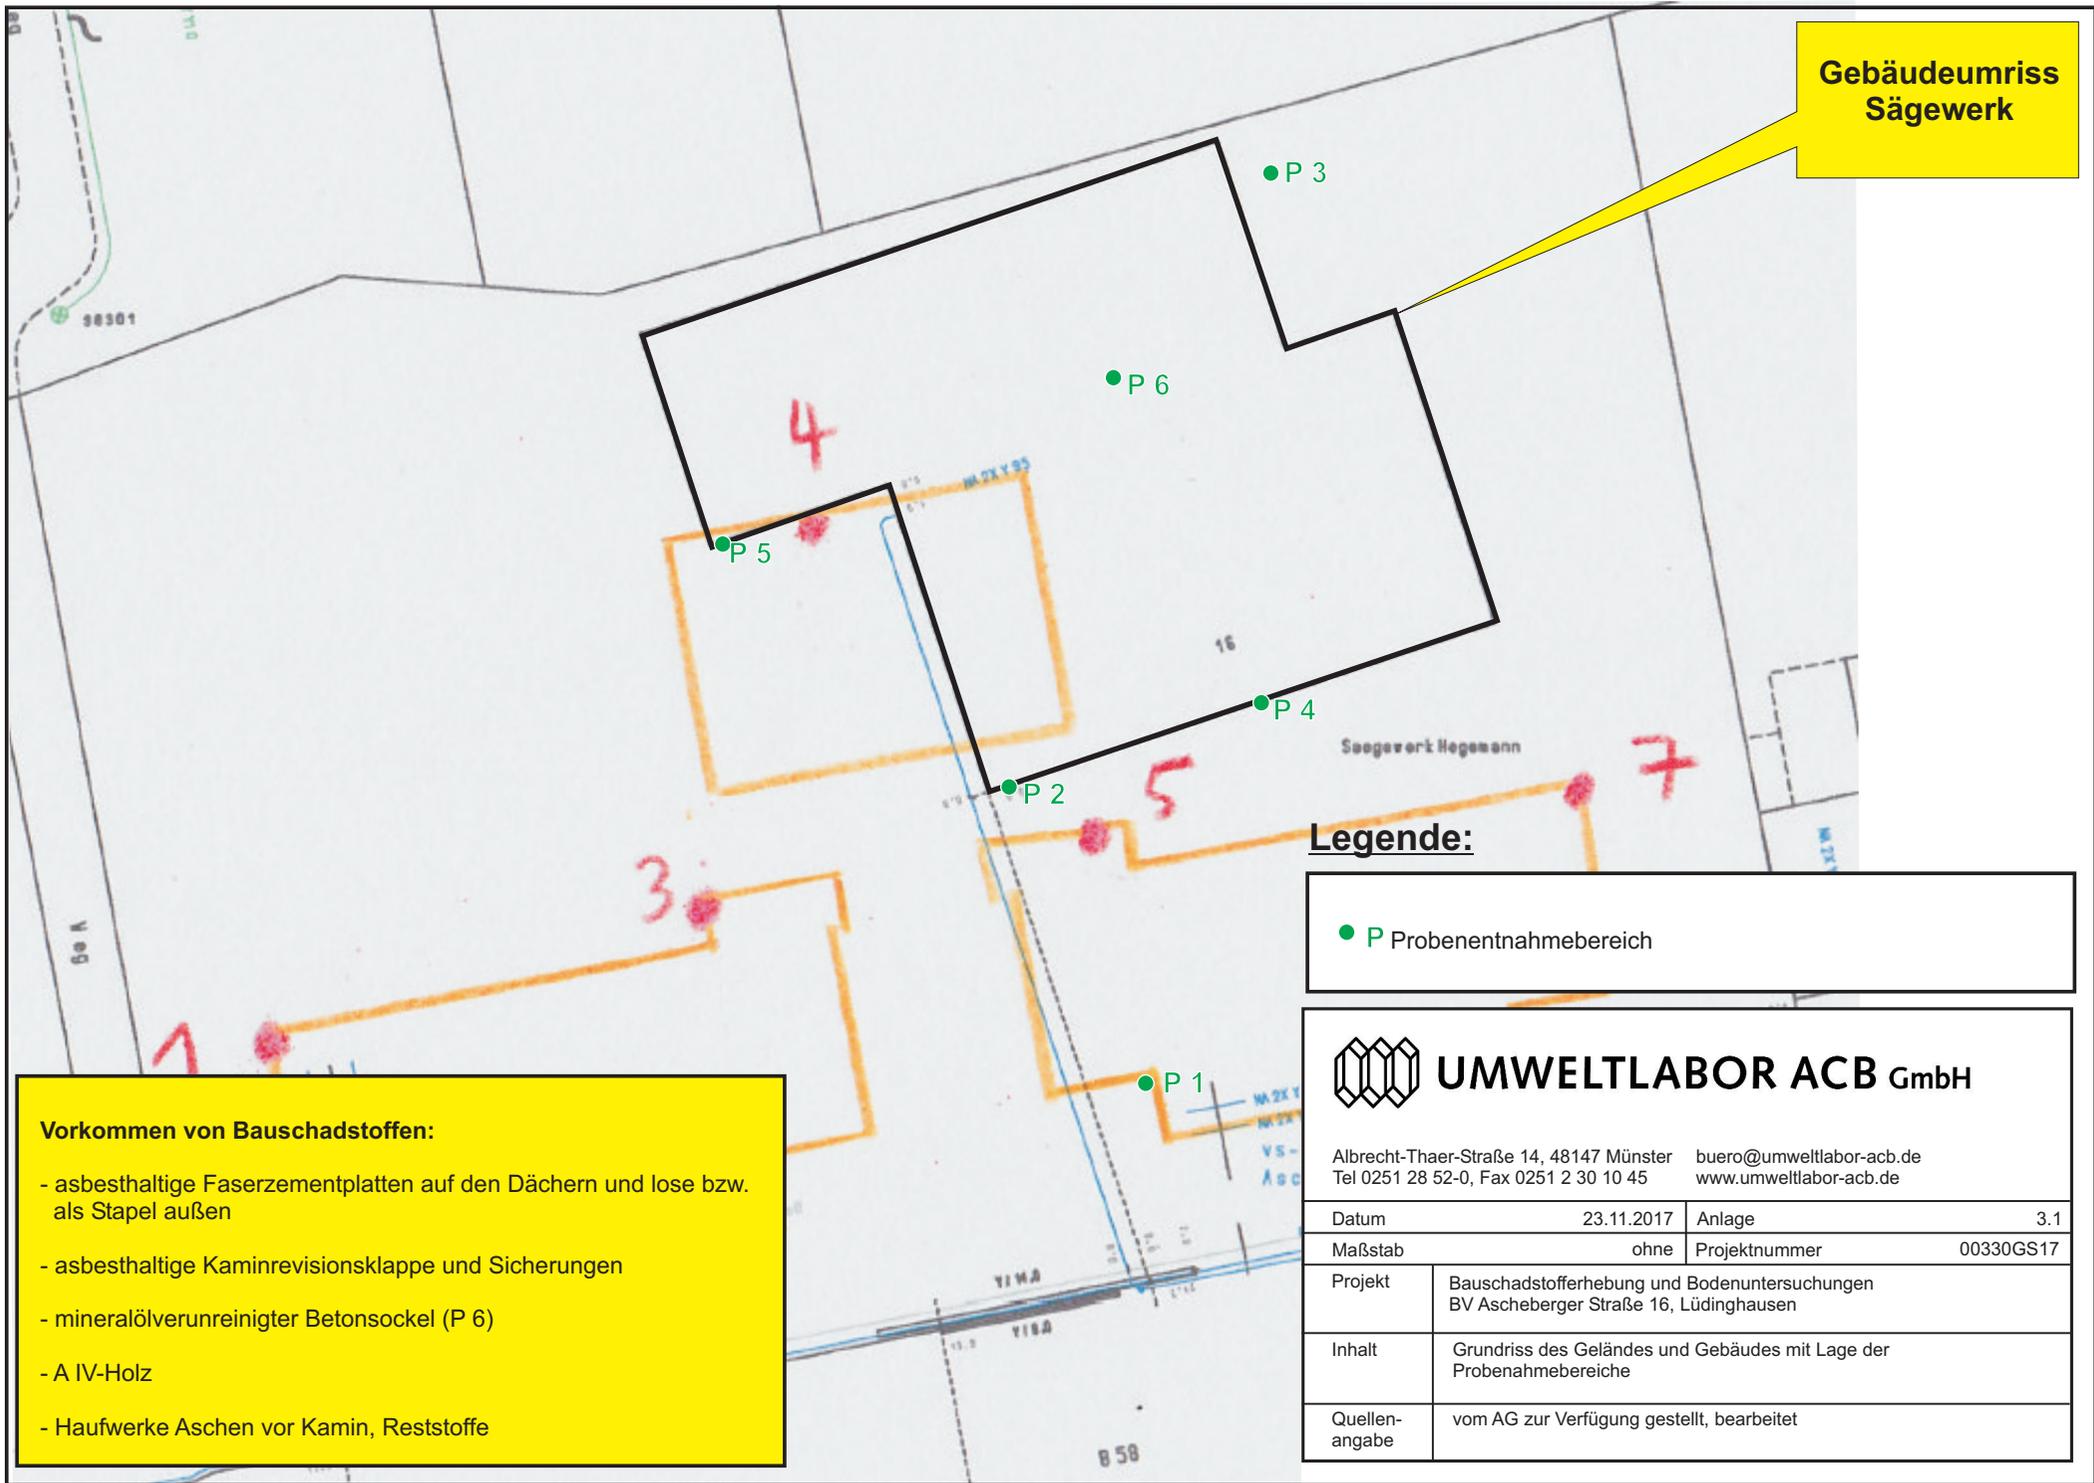
**Anlage 3.1**

- asbesthaltige Faserzementplatten auf den Dächern und lose bzw. als Stapel außen
- asbesthaltige Kaminrevisionsklappe und Sicherungen
- mineralölverunreinigter Betonsockel (P 6)
- A IV-Holz
- Haufwerke Aschen vor Kamin, Reststoffe

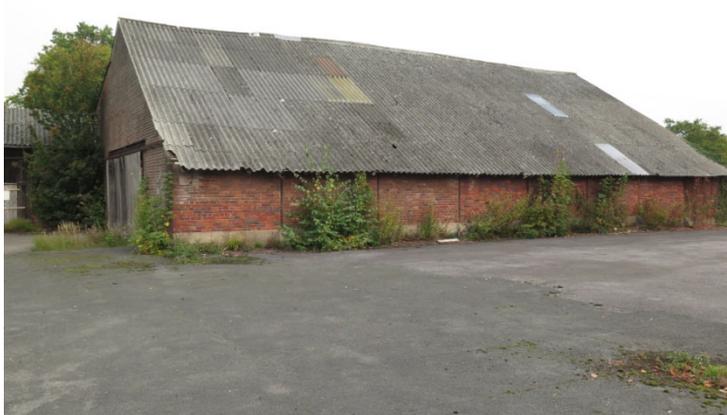
**Bild 1**

Ansicht Hauptgebäude von Süden, der Ascheberger Straße.  
Die Dacheindeckung ist asbesthaltig.

Die in großen Mengen vorhandenen, fest gebundenen asbesthaltigen Baustoffe in Form von Faserzementplatten sind vor dem Abbruch der Gebäude unter Einhaltung der einschlägigen Vorschriften vom Abbruchunternehmen oder einem entsprechenden Fachunternehmer unter Leitung einer sachkundigen Person gemäß TRGS 519 (Ziffer 2.7) zerstörungsfrei auszubauen und, entsprechend in Folie (Big Bags) verpackt, der Entsorgung zuzuführen. Die hierbei erforderlichen Arbeiten sind unter Berücksichtigung der TRGS 519 sowie Anhang 1, Nummer 2, Ziffer 2.4.2, Satz 3 der Gefahrstoffverordnung durchzuführen.

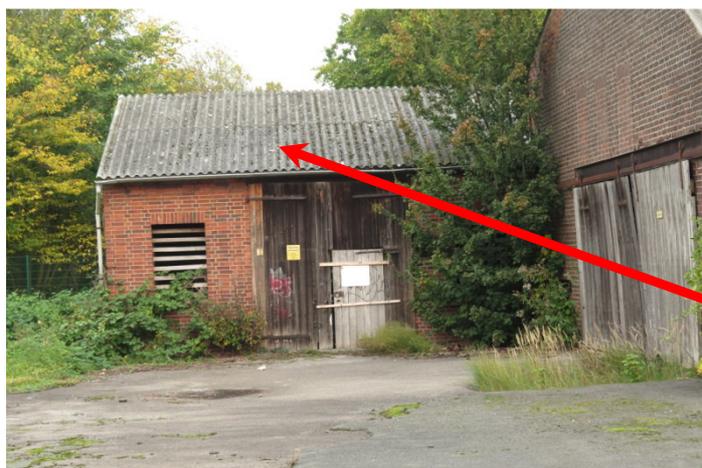
**Bild 2**

Nebengebäude mit asbesthaltiger Dacheindeckung.

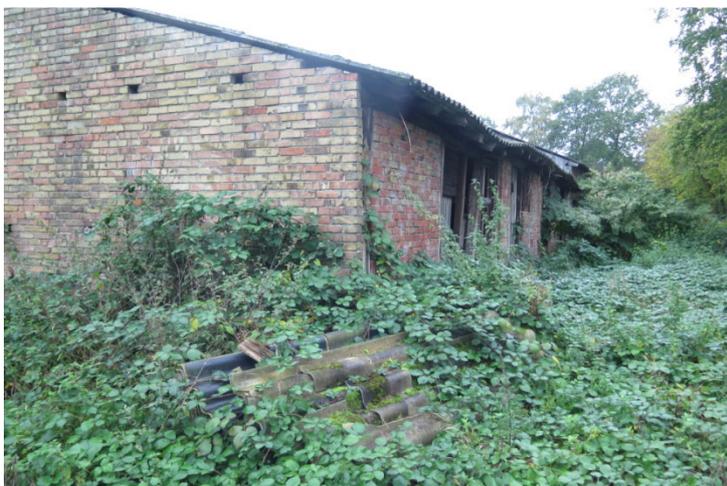
**Bild 3**

Ansicht der Rückseite. Unter den Dornbüschen befinden sich Stapel von Wellzementplatten.

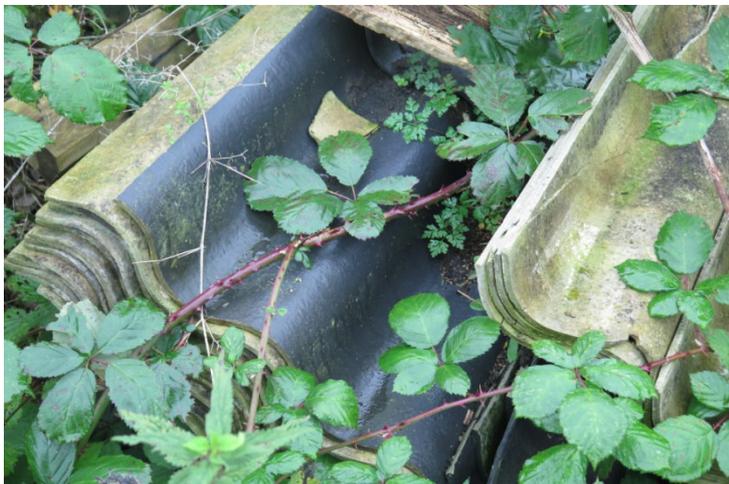
**Bild 4**

Die Stapel der Wellzementplatten bestehen aus asbesthaltigem Faserzement.

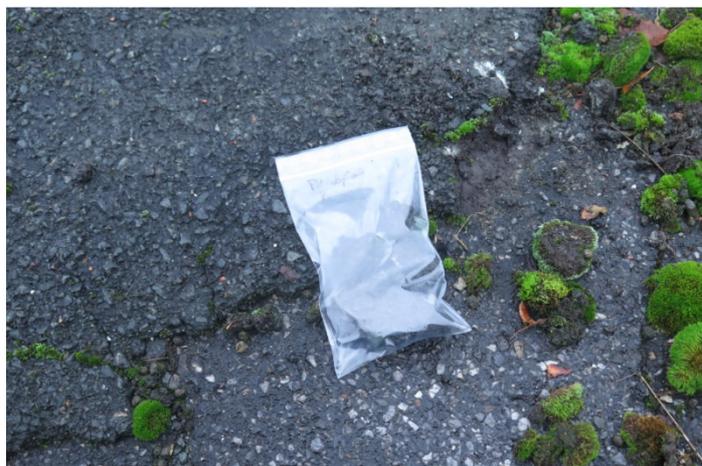
**Bild 5**

lfd.Nr.	Lage	Baustoff	Untersuchungs- befund, <i>Methode</i>	Klassifizierung
P 2 189762BS17	obere Lage des Asphaltes der Hofbefestigung an RKS 7	Asphalt	Asbestgehalt 0,053 % ( <i>Rasterelektronenmikroskopie, BIA 7487/TRGS 517</i> )	nicht asbesthaltig gem. AVV asbesthaltig im Sinne der TRGS 517
	innerhalb Gebäude	Elektroverteilung, Sicherungen etc.	potenziell asbesthaltig ( <i>Sichtprüfung, Alter</i> )	<b>potenziell asbesthaltige Dichtungen</b> vor Rückbau zu prüfen
	Kamin	Dichtung Kaminreinigungsklappe	asbesthaltig, alt (vor 1990) ( <i>Sichtprüfung, Alter</i> )	<b>Asbest, schwach gebunden</b>
P 2 189762BS17	Dacheindeckung Hauptgebäude	Faserzementplatten	asbesthaltig ( <i>Phasenkontrastmikroskopie</i> )	<b>Asbest, fest gebunden</b>
P 3 189763BS17	Außen, nördlich Hauptgebäude als Stapel	Faserzementplatten	asbesthaltig ( <i>Phasenkontrastmikroskopie</i> )	<b>Asbest, fest gebunden</b>
P 5 189765BS17	Dacheindeckung Nebengebäude bzw. Anbau	Faserzementplatten	asbesthaltig ( <i>Phasenkontrastmikroskopie</i> )	<b>Asbest, fest gebunden</b>

Der Asphalt besteht aus verschiedenen bituminösen Lagen. Lage enthält einen sehr geringen Gehalt an Asbest (Massegehalt 0,053 %).

Der untersuchte Asphalt des Hofes ist gemäß Gefahrstoffverordnung und Abfall-Verzeichnis-Verordnung als nicht gefährlicher Abfall (< 0,1 Gew % Asbest) einzustufen und somit verwertbar. Aufgrund des ermittelten Asbestgehaltes von 0,053 % fällt der Asphalt jedoch in die Regelungen der TRGS 517, Tätigkeiten mit potenziell asbesthaltigen mineralischen Rohstoffen und daraus hergestellten Gemischen und Erzeugnissen. Daher sind bei der Bearbeitung des Asphaltes die Regelungen der TRGS 517 zu beachten.

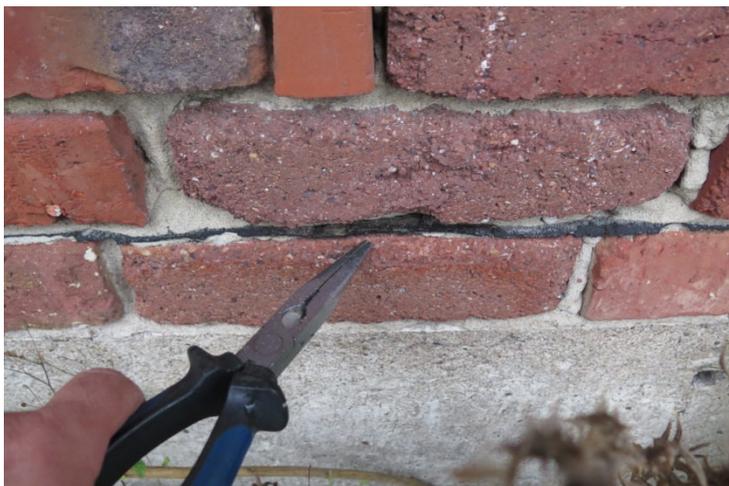
**Bild 6**

P 4 189764BS17	Mauerwerk außen	schwarze Pappe	3 mg/kg ( $\Sigma$ PAK EPA) ( <i>HPLC</i> )	bituminös (n. AVV); <i>Einstufung nach Annahmekriterium Entsorgung: bituminös</i>
P 6 189766BS17	Hauptgebäude, Fundamentsockel	Bauschutt Fundamentsockel	9,4 mg/kg ( $\Sigma$ PAK EPA) ( <i>HPLC</i> )	nicht teerhaltig
P 6 189766BS17	Hauptgebäude, Fundamentsockel	Bauschutt Fundamentsockel	0,35 mg/kg ( $\Sigma$ 6 x 5 PCB) ( <i>GC-ECD</i> )	PCB-frei
P 6 189766BS17	Hauptgebäude, Fundamentsockel	Bauschutt Fundamentsockel	7.552 mg/kg Kohlenwasserstoff-Index ( <i>DIN ISO16703</i> )	<b>mineralölverunreinigt, gemäß LAGA nicht verwertbar</b>

Die schwarze Pappe in der Rollschicht ist nicht teerhaltig.

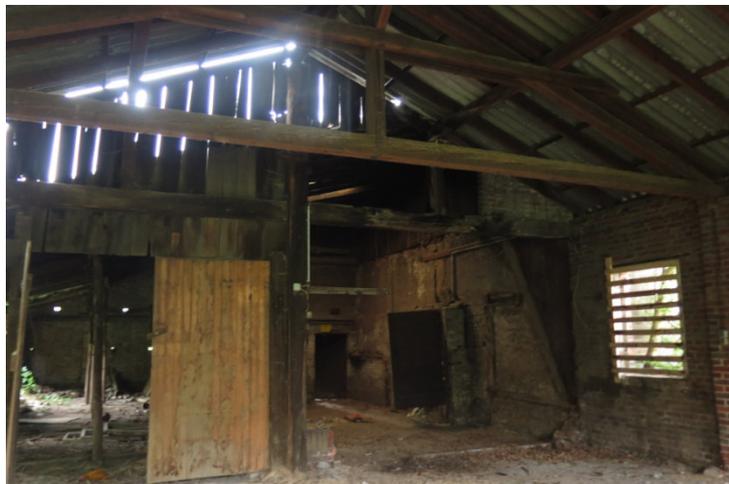
**Bild 7**

Innenansicht aus dem Neben-  
gebäude in den Übergang zum  
Hauptgebäude, Blicksichtung  
Ost.

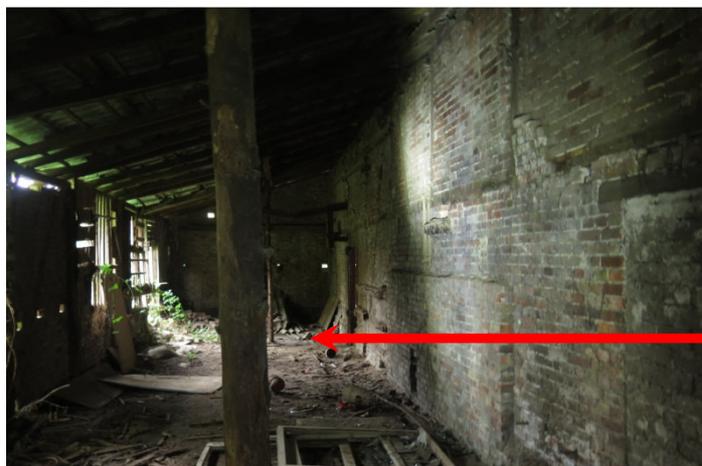
**Bild 8**

Innenansicht hinteres  
Schleppdach des Hauptge-  
bäudes. Dort lagern auch  
zerbrochene, asbesthaltige  
Faserzementplatten.

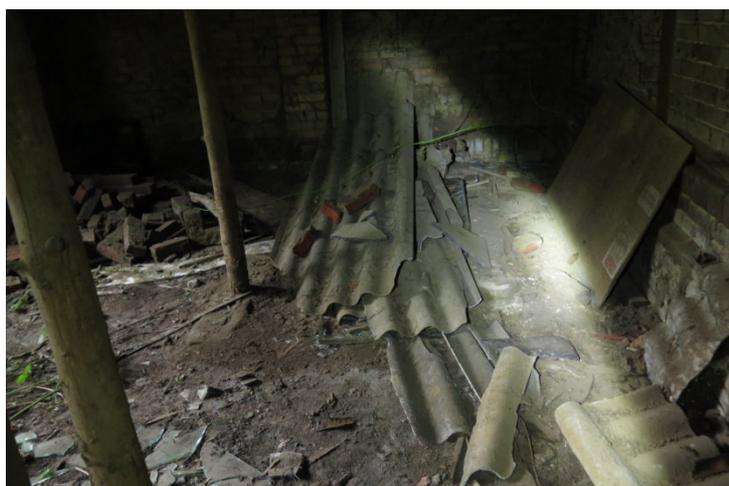
**Bild 9**

Zerbrochene asbesthaltige  
Faserzementplatten.

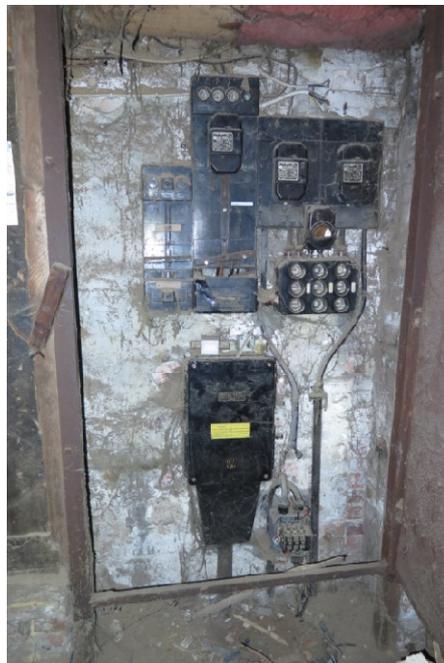
**Bild 10**

Elektroverteilung mit potenziell asbesthaltigen Sicherungen etc.

Schwach gebundene, asbesthaltige Baustoffe wie Kaminreinigungsklappen und vergleichbare Bauteile sind vorzunässen, ohne Beschädigung auszubauen und, entsprechend in Folie (Big Bags) verpackt, der geregelten Entsorgung zuzuführen. Die hierbei erforderlichen Arbeiten sind unter Berücksichtigung der TRGS 519 sowie Anhang I, Nummer 2, Ziffer 2.4.2, Satz 4 der Gefahrstoffverordnung (2013) durchzuführen. Aufgrund des geringen Umfangs der Arbeiten können diese unter Beachtung der TRGS 519 sowie Anhang I, Nummer 2, Ziffer 2.4 der Gefahrstoffverordnung als Arbeiten geringen Umfangs durchgeführt werden.

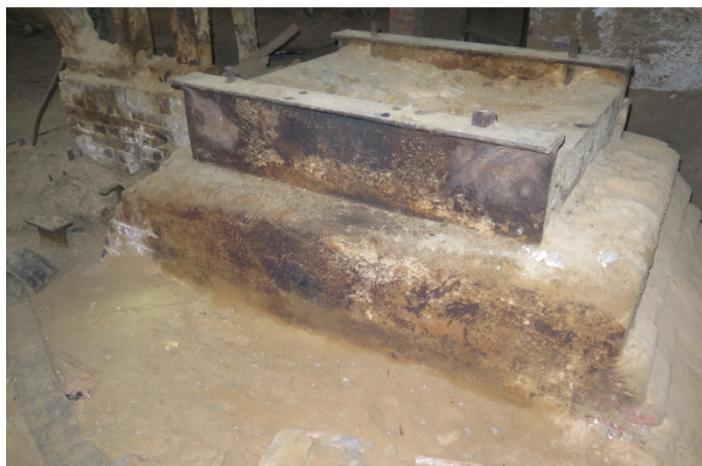
**Bild 11**

Fundamentsockel der ehemaligen Dampfmaschine.

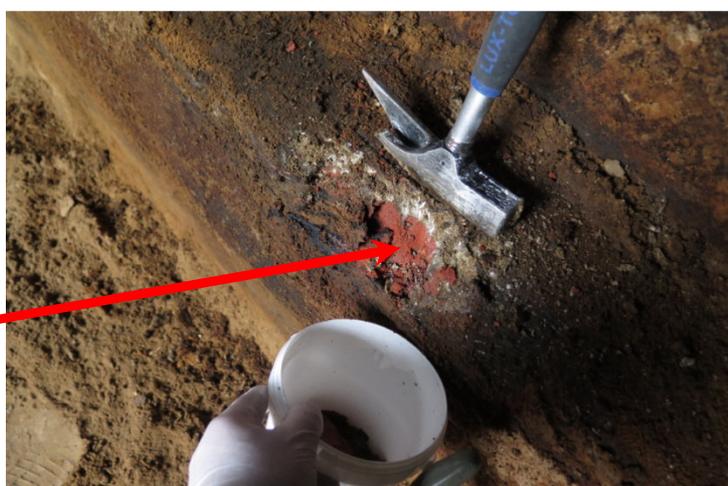
**Bild 12**

Der untersuchte Fundamentsockel weist erhebliche Einträge an Mineralölkohlenwasserstoffen auf und ist entsprechend zu separieren. PCB und PAK wurden lediglich in nicht erheblichen Konzentrationen festgestellt. Der Bauschutt des Fundamentsockels ist gemäß LAGA nicht verwertbar und sollte einer entsprechenden Entsorgung zugeführt werden. Nach Aufnahme des gesamten Sockels sollte der Bauschutt zur Abfalldeklaration als repräsentative Mischprobe beprobt und entsprechend untersucht und nach den sich ergebenden Ergebnissen entsorgt werden.

Die Ölverunreinigungen des Fundamentsockel ist bereits organoleptisch zu erkennen.

Der Untergrund im Bereich des Fundamentsockels sollte zur Feststellung möglicher Bodenverunreinigungen nach dem Abbruch entsprechend untersucht werden.

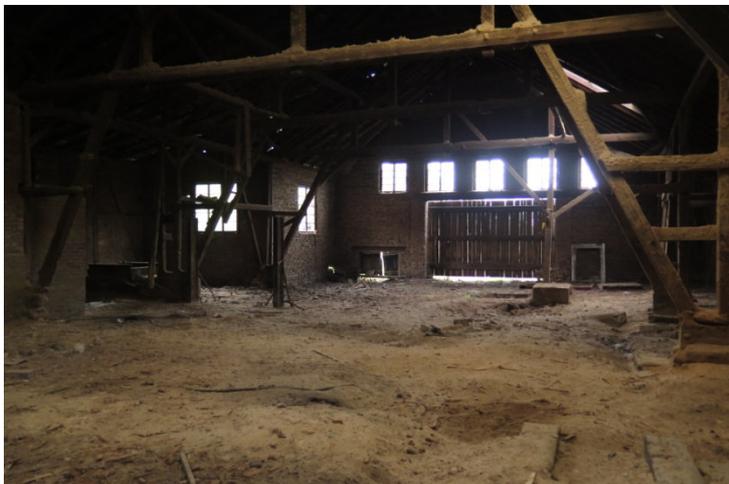
**Bild 10**

Innenansicht des Hauptgebäudes. Alle Oberflächen sind mit Sägemehl belegt.

- In dem Gebäude sind geringe Mengen an beweglichen Abfällen, Müll, Sperrmüll, asbesthaltige Faserzementplatten, Haufwerke an Asche sowie Holz vorhanden. Darüber hinaus sind nahezu alle Oberflächen mit Sägespänen belegt. Diese Abfälle sind entsprechend den abfallrechtlichen Bestimmungen zu sammeln, zu separieren und der jeweiligen geregelten Entsorgung zuzuführen.
- Der Untergrund im Bereich des Fundamentsockels sollte zur Feststellung möglicher Bodenverunreinigungen nach dem Abbruch entsprechend untersucht werden.
- Die Verwertung/Entsorgung des Asphalttes sollte mit der zuständigen Abfallwirtschaftsbehörde abgestimmt werden.
- Sofern im Zuge der durchzuführenden Rückbaumaßnahme weitere Bauschadstoffe bzw. schadstoffverdächtige Baustoffe angetroffen werden, ist umgehend ein Fachgutachter zur Begutachtung und Einstufung der Materialien hinzuzuziehen.

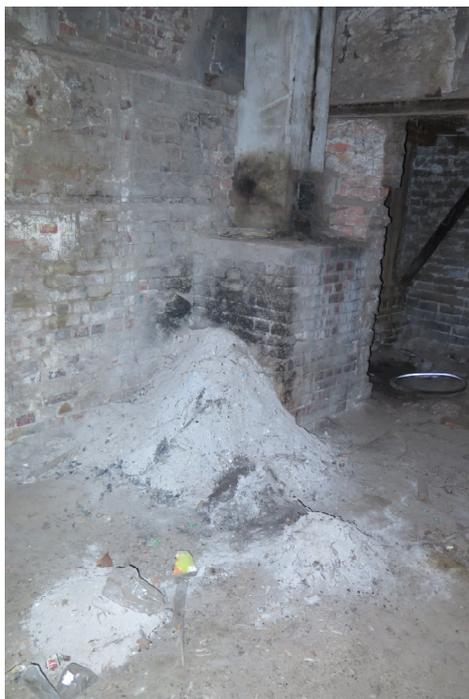
**Bild 11**

Am Standort eines ehemaligen Ofens und Kamins befinden sich Haufwerke an Aschen aus der Verbrennung.
