## **Burg Wolfsberg**

**Gutachten über den Zustand der Burg  
Wolfsberg und über das Bild im  
Stadtgrundriss**

**Gesamtgutachten, Auszüge**  
Stand: Mai 2020

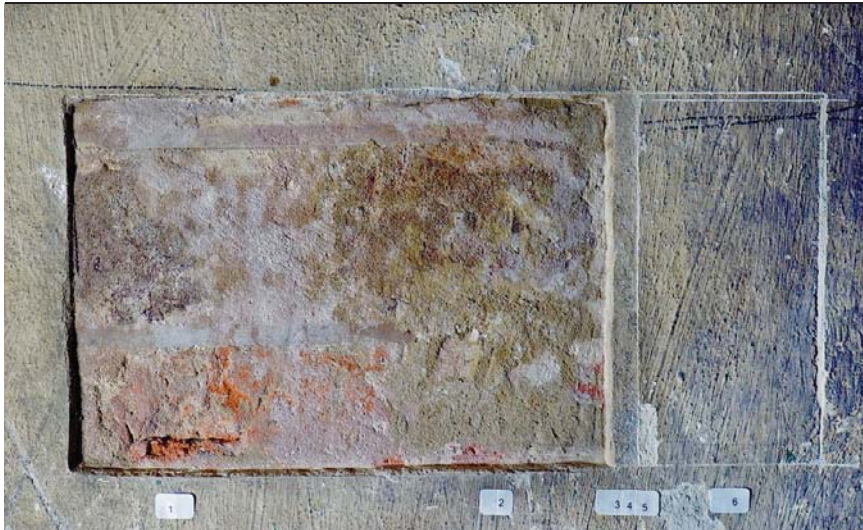
Kellergeschoss, Raum -1.32, Nordwand. Befund-Nr. 05.

Schichtenfolge:

0 Ziegelmauerwerk

1 Kalkhaltiger Putz / Schlämme, rot pigmentiert, mit eingedrücktem Fugenstrich

2 Restfragmente eines braunen kalkhaltigen Mörtels

3 Kalkhaltiger Putz von ockriger Eigenfarbigkeit

4 Weiß, Farbfassung, monochrom

5 Schlämme, mit Bürstenschlag 6 Beige / Braun, Sichtfassung, monochrom

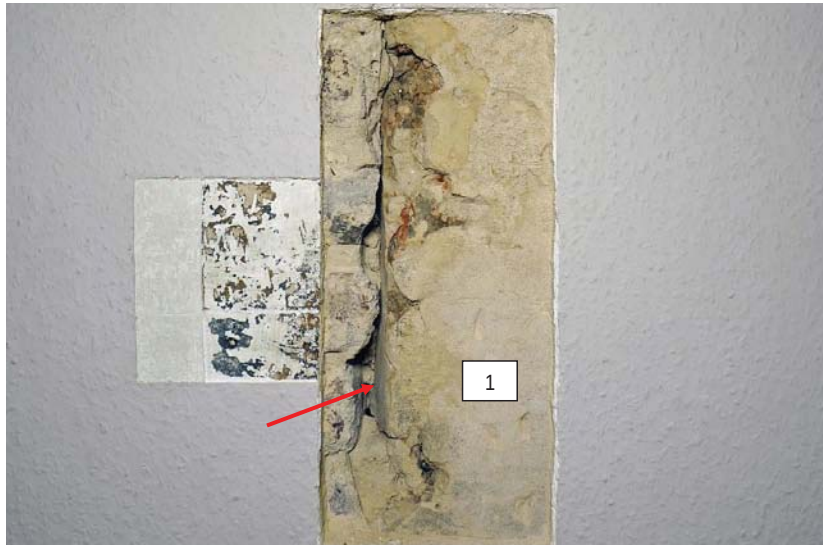
Raum 0.34. Westwand.

Die mechanisch erstellte Sondage zeigt eine nachträglich zugesetzte Wandöffnung.

Die Leibung dieses Wanddurchbruchs trägt einen sorgfältig aufgetragenen, oberflächengeglätteten kalkhaltigen Verputz von heller ockriger Eigenfarbigkeit.

Diese Putzlage zieht sich bis auf die Wandfläche der Westseite fort.

Vermutet wird hier eine ehemalige Fensteröffnung, die noch auf der Entwurfszeichnung von K. Schuler um 1830 zu sehen ist.

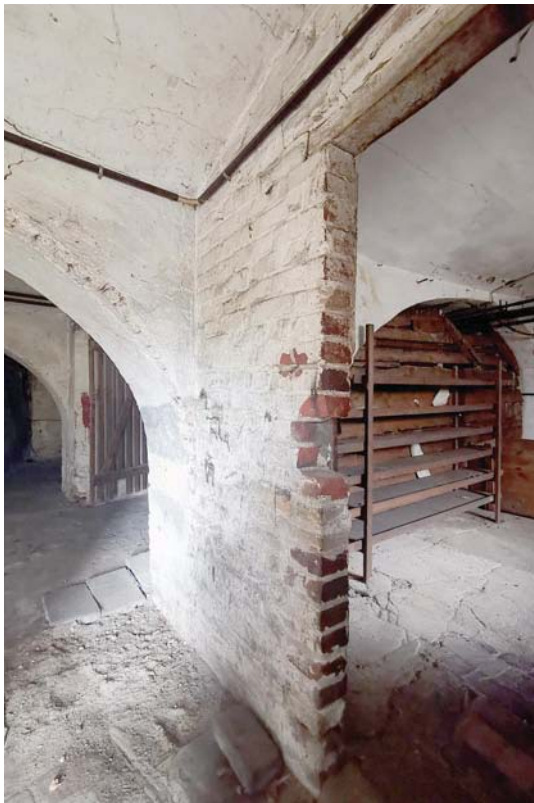
Nachträglich eingezogene Wand (Ziegelstein) an der Südseite des Raumes.

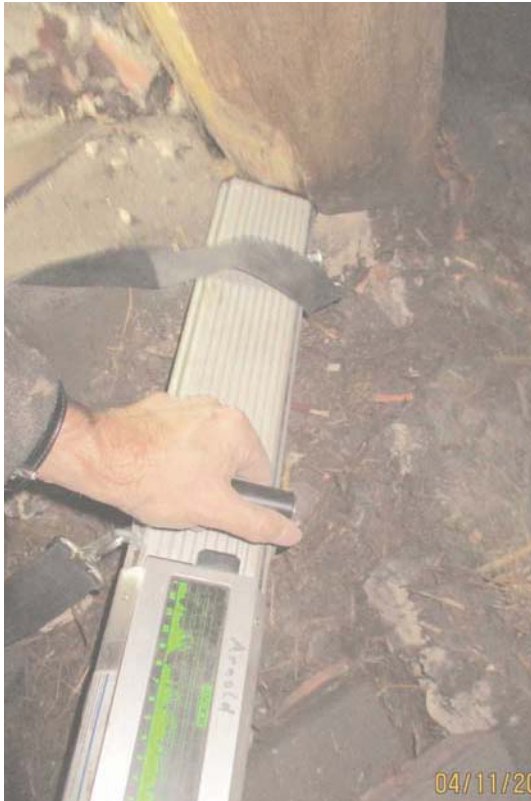
Bohrwiderstandsmessung im DG

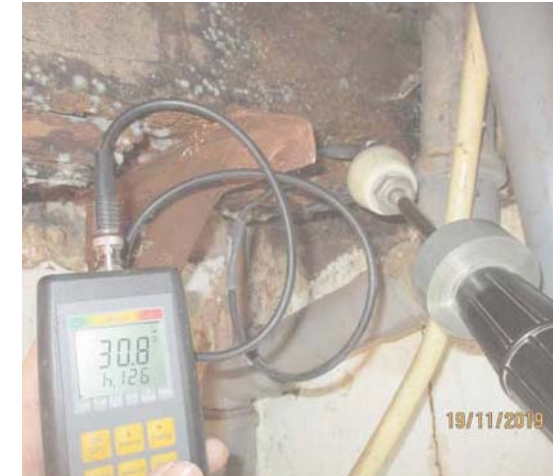
Feuchtemessung UG

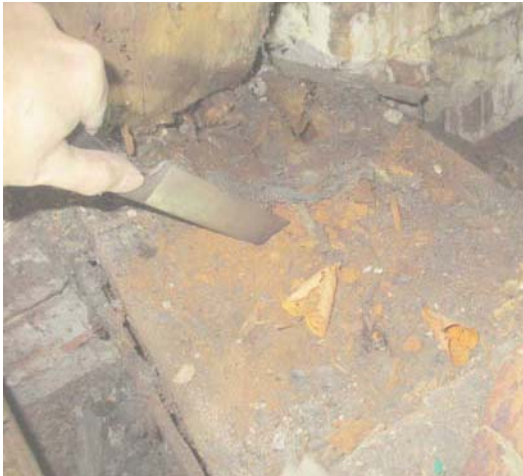
Zerstörter Traufknoten im DG

Das Kehlbalkendach bildet statisch gesehen ein geschlossenes Dreieck mit kraftschlüssigen und zugfesten Verbindungen insbesondere im Traufbereich. Wie bereits in der Beschreibung der Holzuntersuchungen erläutert sind diese Verbindungen deutlich geschwächt. Durch Holzaustausch und Holzergänzungen, verbunden mit Stahlbauteilen ist die Kraftschlüssigkeit wiederherzustellen.

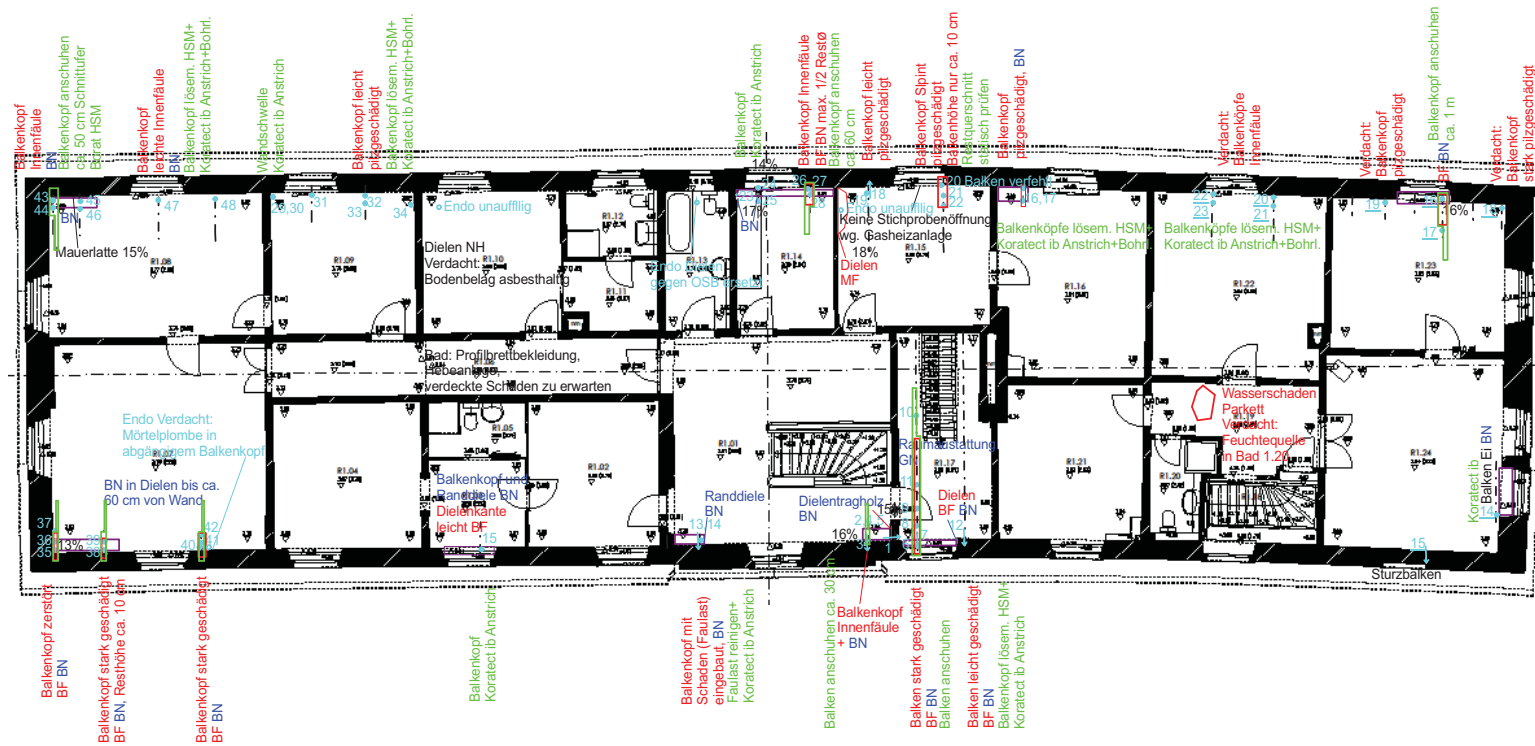
Exemplarischer Grundriss 1. Obergeschoss mit Darstellung der Untersuchungen, der tierischen und pflanzlichen Schäden, der Besonderheiten und der vorgeschlagenen Sanierungsmaßnahmen.

Die Konstruktionen der Burg Wolfsberg weisen eine Vielzahl von Schäden durch holzschädigende Pilze und Insekten auf, was insbesondere die Darstellungen der einzelnen Fundstellen in den Grundrissen des Holzgutachters aufzeigen. Es ist darüber hinaus mit weiteren bisher nicht entdeckten Problemstellen zu rechnen. Im Raum 0.05 ist der Verdacht auf den Echten Hausschwamm im Zuge der späteren Sanierung zu überprüfen.

Nach einer Sanierung der Burg und somit einer Beseitigung potentiellen Feuchtequellen und einer Fortnutzung mit einem Wohnraumklima ist mit weiteren Pilzschäden nicht zu rechnen. Stark pilzgeschädigtes Holz muss jedoch ersetzt, ertüchtigt oder anderweitig repariert werden. Leicht Pilzschäden sind tolerierbar, um möglichst viel an historischer Substanz zu erhalten.

Partielle Bekämpfung mit Mikrowellenbestrahlung oder mit chemisch bekämpfenden und vorbeugenden Verfahren können nicht zu einer 100%igen Abtötung der Insekten führen. Im Zuge der Ausführungsplanung und unter dem Eindruck weiterer Erkenntnisse sind die endgültigen Methoden festzulegen. Dennoch gilt auch bei den durch Insekten geschädigten Hölzern, dass umfangreiche Sanierungsmaßnahmen im Sinne von Austausch und Reparatur notwendig sind. Ein Monitoring nach der Sanierung ist in jedem Fall anzuraten.

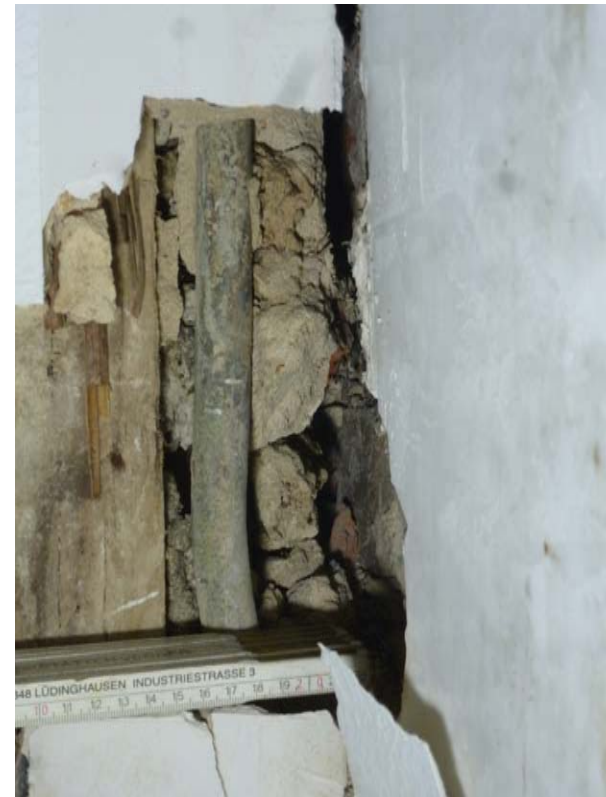
Abgerückte Trennwand Ostseite

Die östliche Außenwand, ehemals direkt an der Gräfte stehend, hat sich von dem Baukörper gelöst, ohne dass eine Schiefstellung der Wand vorliegt. Die Ursache ist in der Gründung bzw. im Gewölbeschub zu vermuten. Hier können Sanierungskonzepte erst nach Kenntnis der Gründungsverhältnisse angedacht werden.

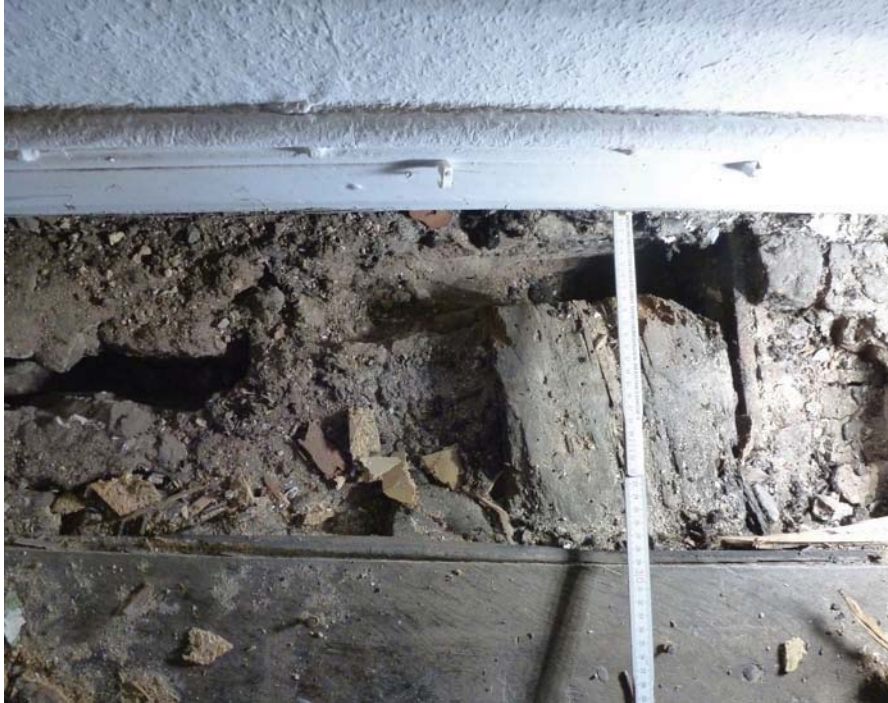
Abgerückter Balkenkopf Ostseite

Die Balkenaufleger der Holzbalkenlage der Decke über dem Erdgeschoß und Obergeschoß sowie die Auflager der Balken oberhalb der Gewölbedecke sind zu einem großen Teil schadhaft (s. auch 4. Holzschutz).

Sanierung der Balkenköpfe durch Austausch oder Einbau von seitlichen Verstärkungen in Holz oder aber Stahlgänzungen. In Teilen werden die Auflager neu untermauert werden müssen.

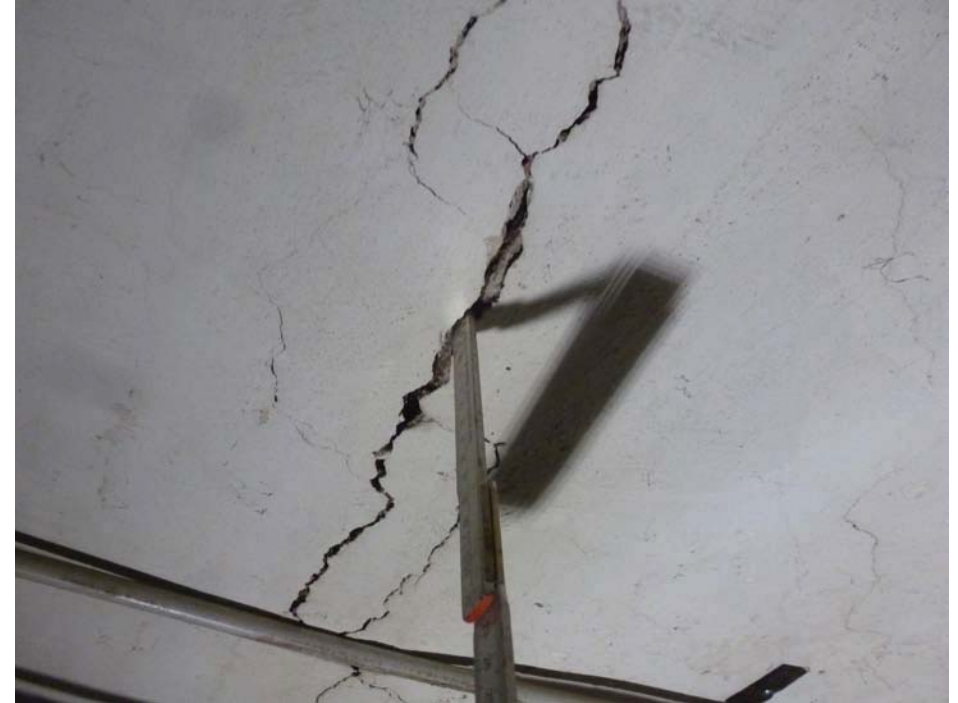
Tonnengewölbe Westseite

Der Gewölbekeller besteht aus massiven Außenwänden und zwei durchlaufenden Innentragachsen aus Mauerwerkspfeiler und Gurtbögen. Die Deckenflächen sind über Tonnengewölbe ausgebildet. In den Scheitelpunkten der Gewölbebögen und der Tonnengewölbe sind durchgängig Risse vorhanden, was auf ein Verschieben der Außenwände schließen lässt. Auch hier kann ein Sanierungskonzept erst nach Kenntnis der Gründung erfolgen. Der Einbau von Zugbändern von Außenwand zu Außenwand und der kraftschlüssige Verschluss der Risse scheint jedoch in jedem Fall notwendig.

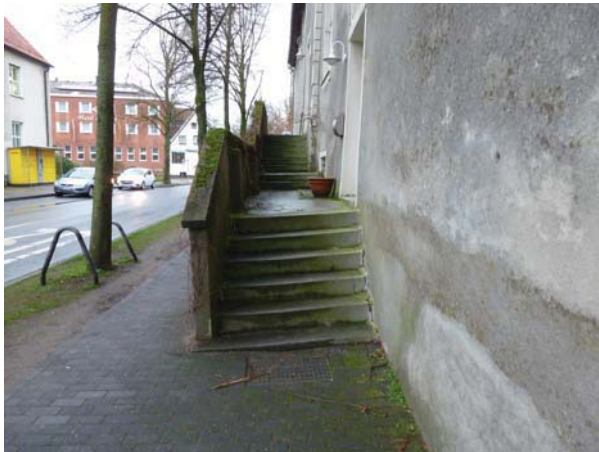
Abgesackte Zugangstreppe

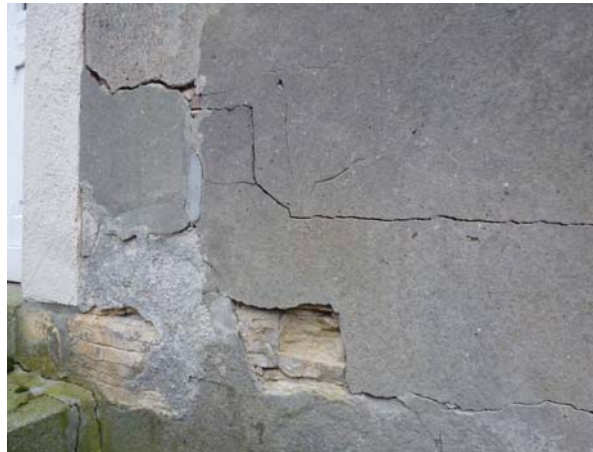
Die Fassade der Burg Wolfsberg ist gänzlich mit sehr hartem Zementmörtel verputzt, so dass kleinste Bewegungen im Bauwerk zu sofortiger Rissbildungen führen. Der Putz ist großflächig hohl und gerissen. Sandsteingewände sind in Teilen mit Farbe überfasst und stark verwittert.

Gerissener Fassadenputz

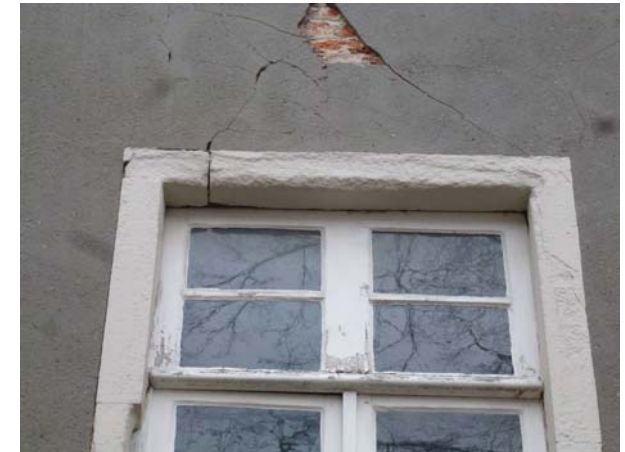
Schäden Sandsteingewände

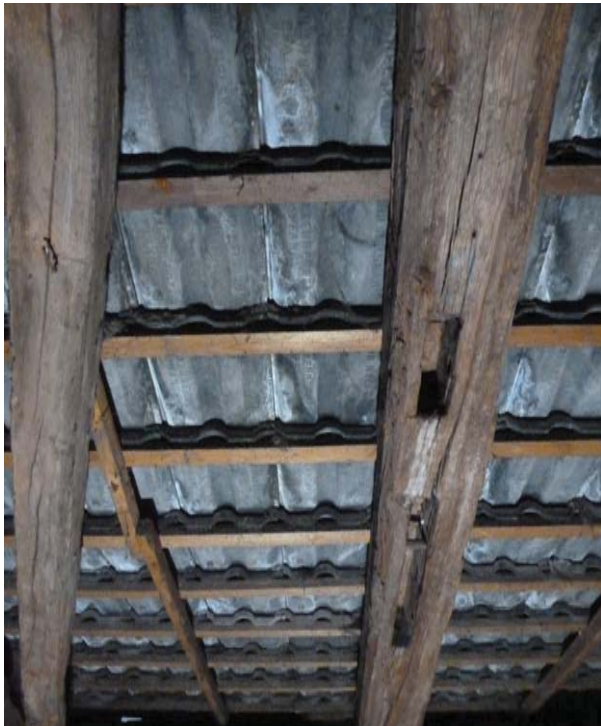
Die Dachfläche auf der Ostseite ist mit Betondachsteinen belegt, wobei die Westseite mit Doppelmuldenfalzziegeln der „Lüdinghauser Falzziegelfabrik“ belegt ist. Aufgrund der großen Sparrenabstände sind die Dachlatten völlig unterdimensioniert.

Betonsteindeckung, Ostseite

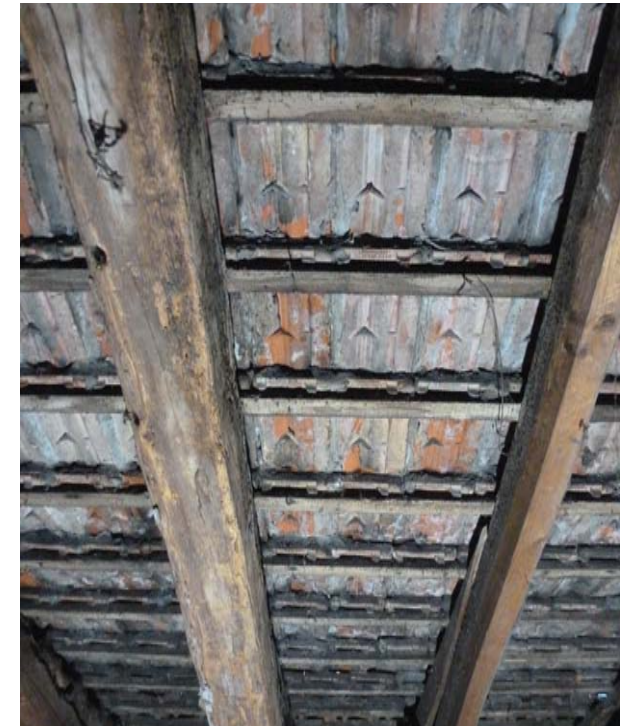
Tonfalzziegeldeckung Westseite
