Statische Untersuchung zur möglichen barrierefreien Ausbildung des Bauwerks „Rialtobrücke“ in Lüdinghausen

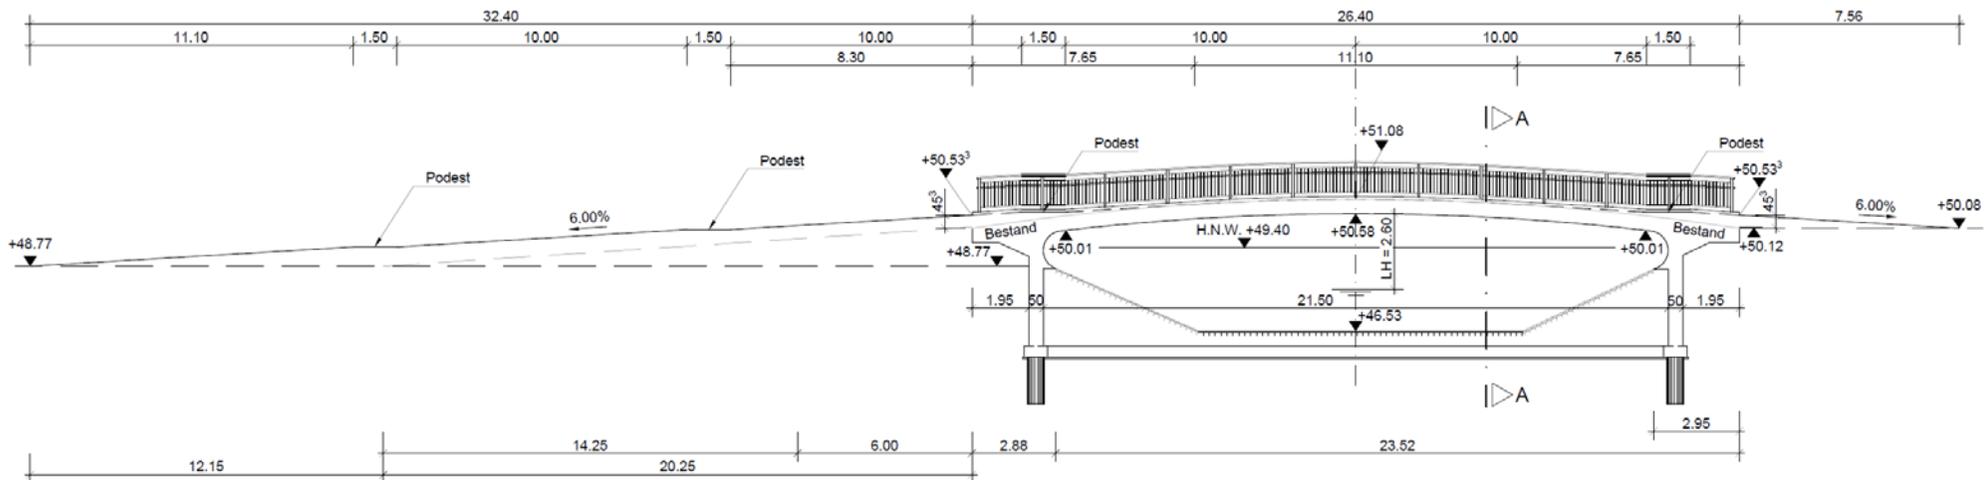
Längsschnitt M 1:100

- Zur Einhaltung der Vorgaben der „Richtlinie für barrierefreies Bauen“ ist auf allen Zuwegungen eine deutliche Umgestaltung mit der Ausbildung einer Rampe mit Verweilflächen / Podesten in einem maximalen Abstand von 10 m erforderlich; Gesamtlänge ca. 32,40 m

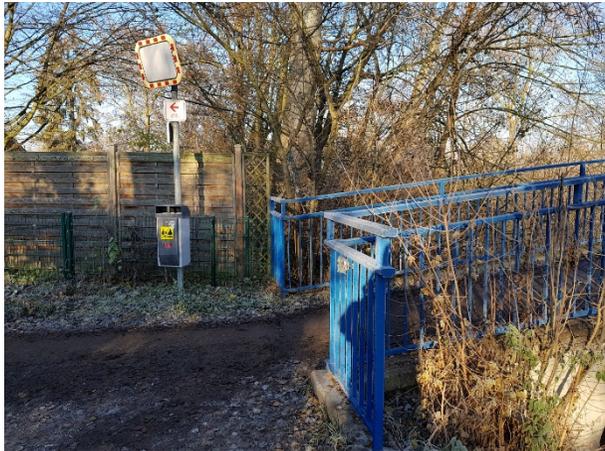
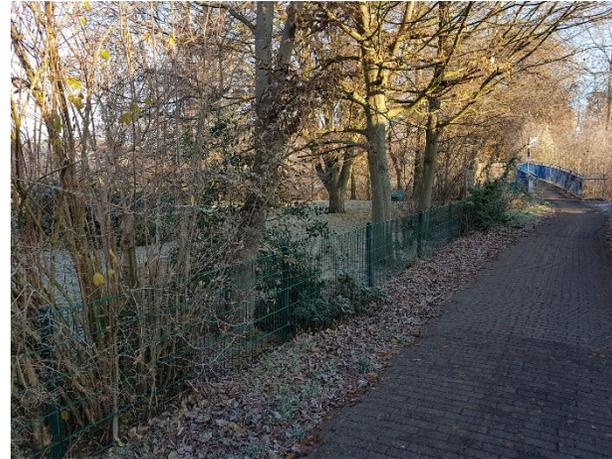
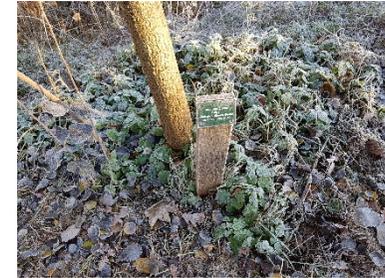
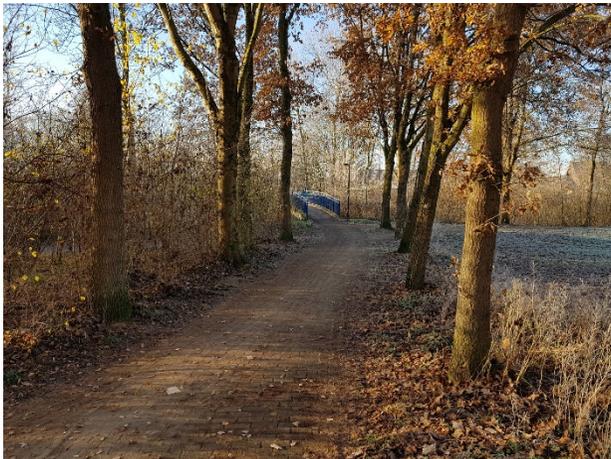
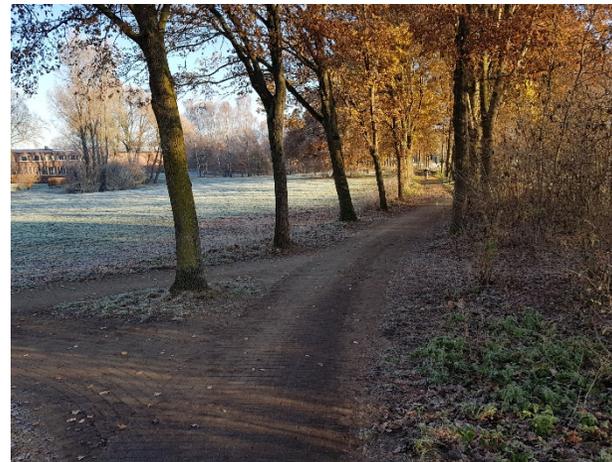
Bäume im Bereich der Rampen bzw. Baustelle Abstimmung mit Dendrologen erforderlich

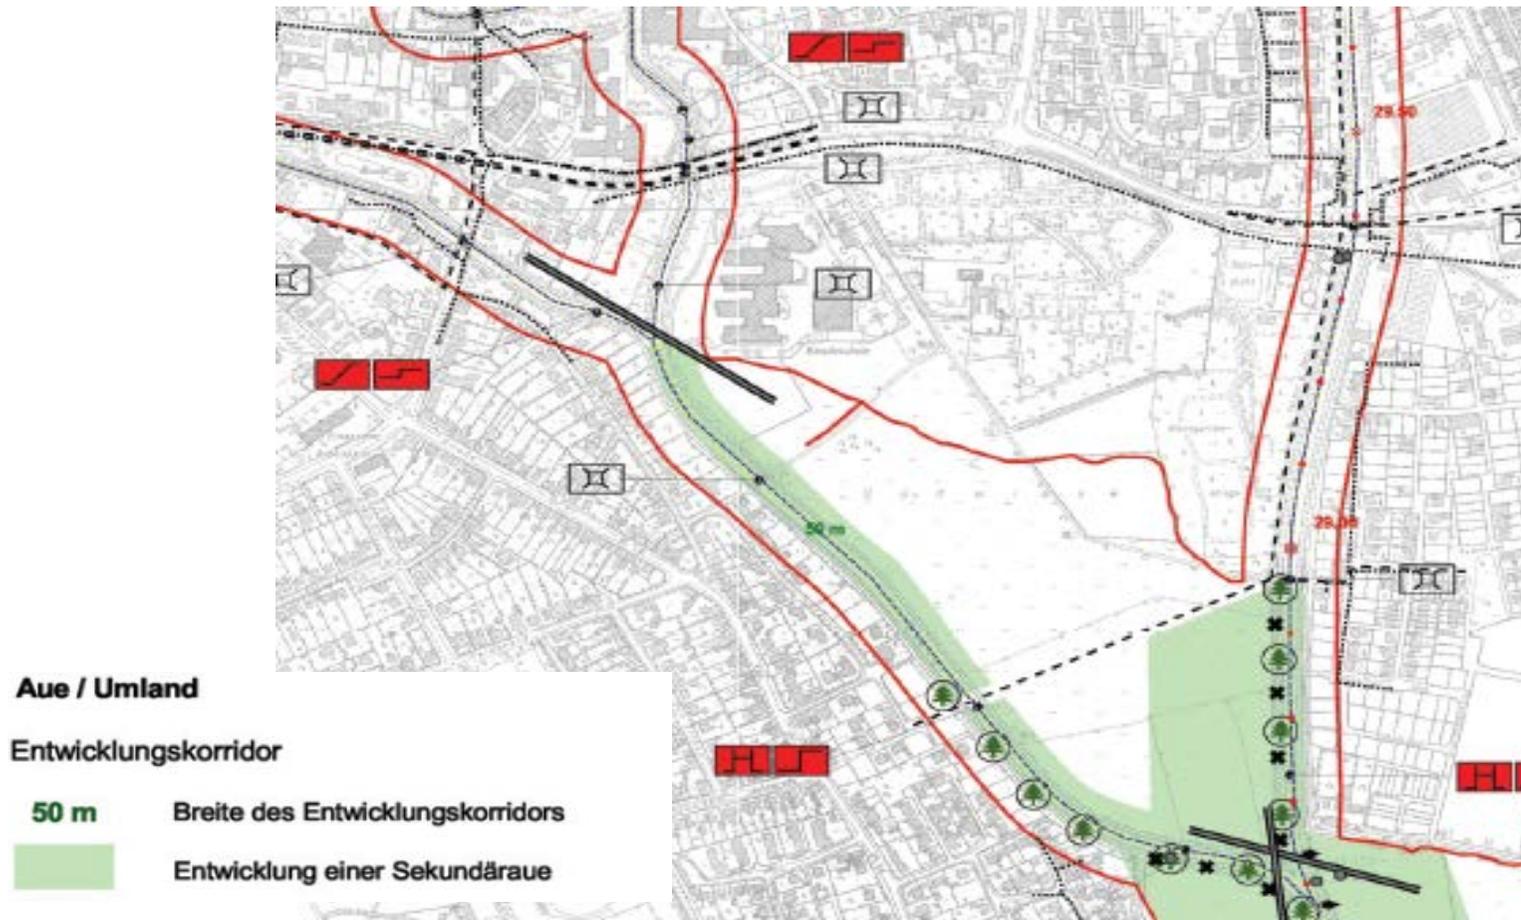
Umbau/Neubau einer Brücke im Bereich der Alten Stever. Auszug aus dem Konzept zur naturnahen Entwicklung der Stever. Abstimmung mit der Landschaftsbehörde erforderlich.
