STADT
LÜDINGHAUSEN

nts
Ingenieurgesellschaft

Umgestaltung Kreisel Ascheberger Straße / Selmer Straße / Mühlenstraße

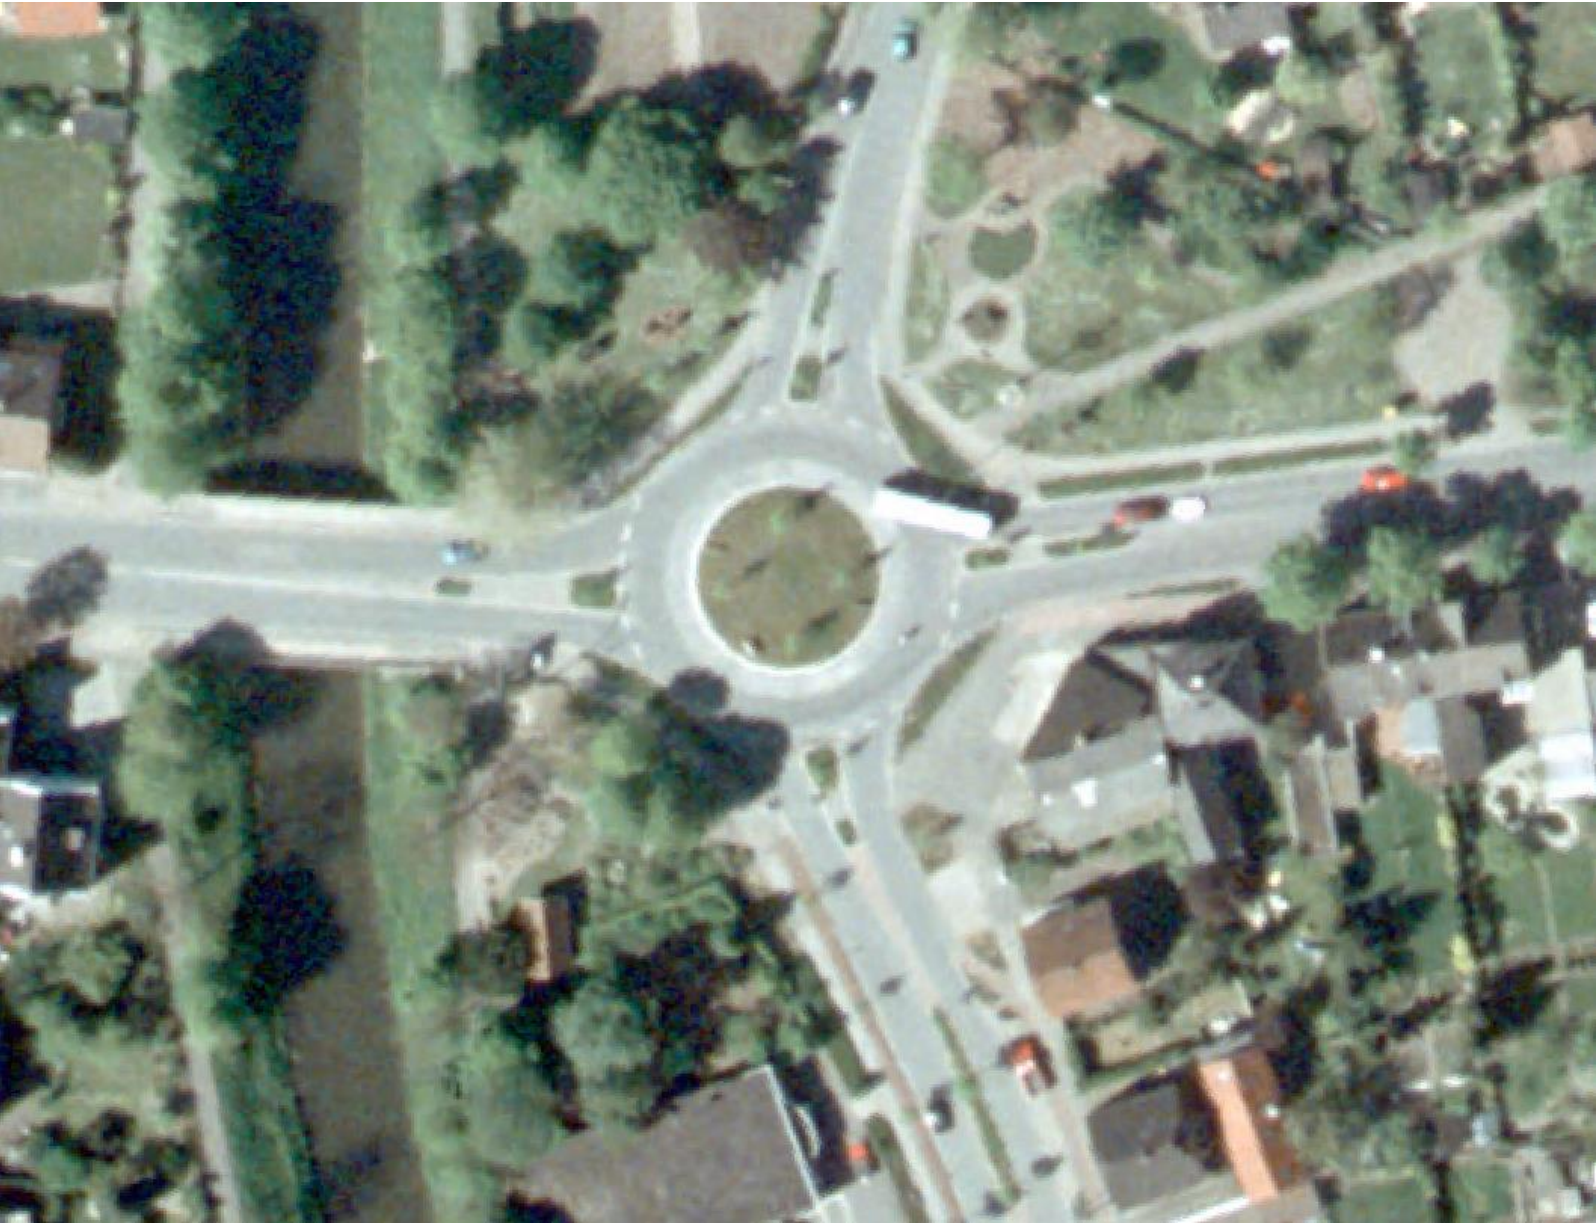
Historie 2018

Markierungen waren
stark abgefahren

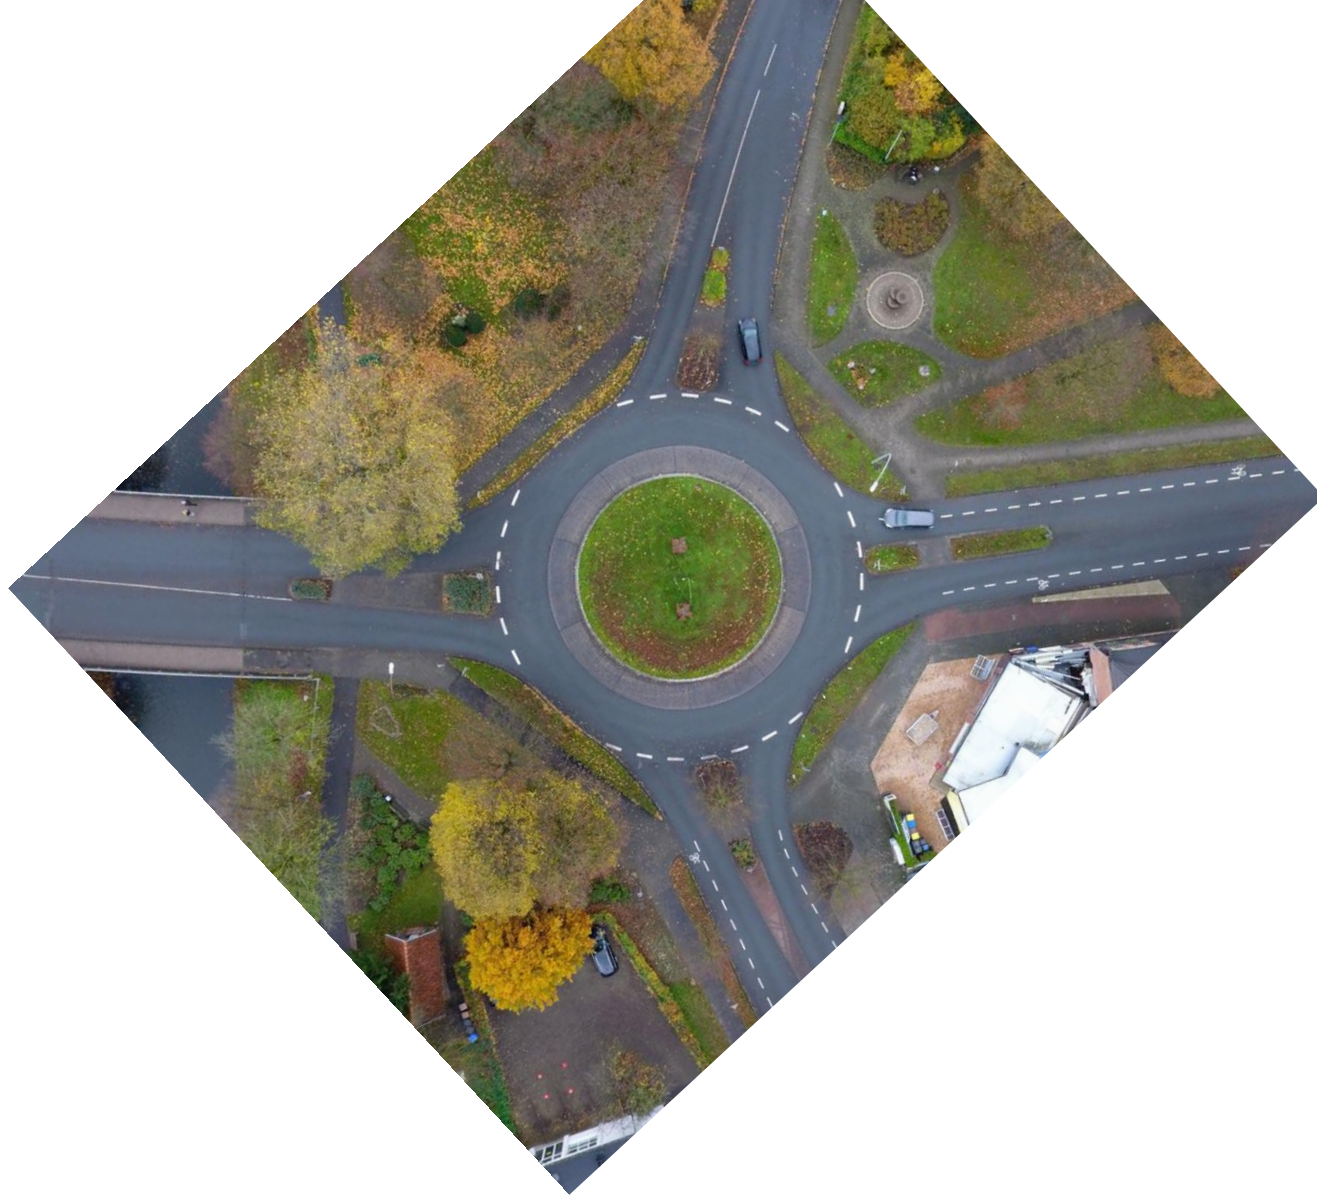
Markierungen
erneuert und ergänzt

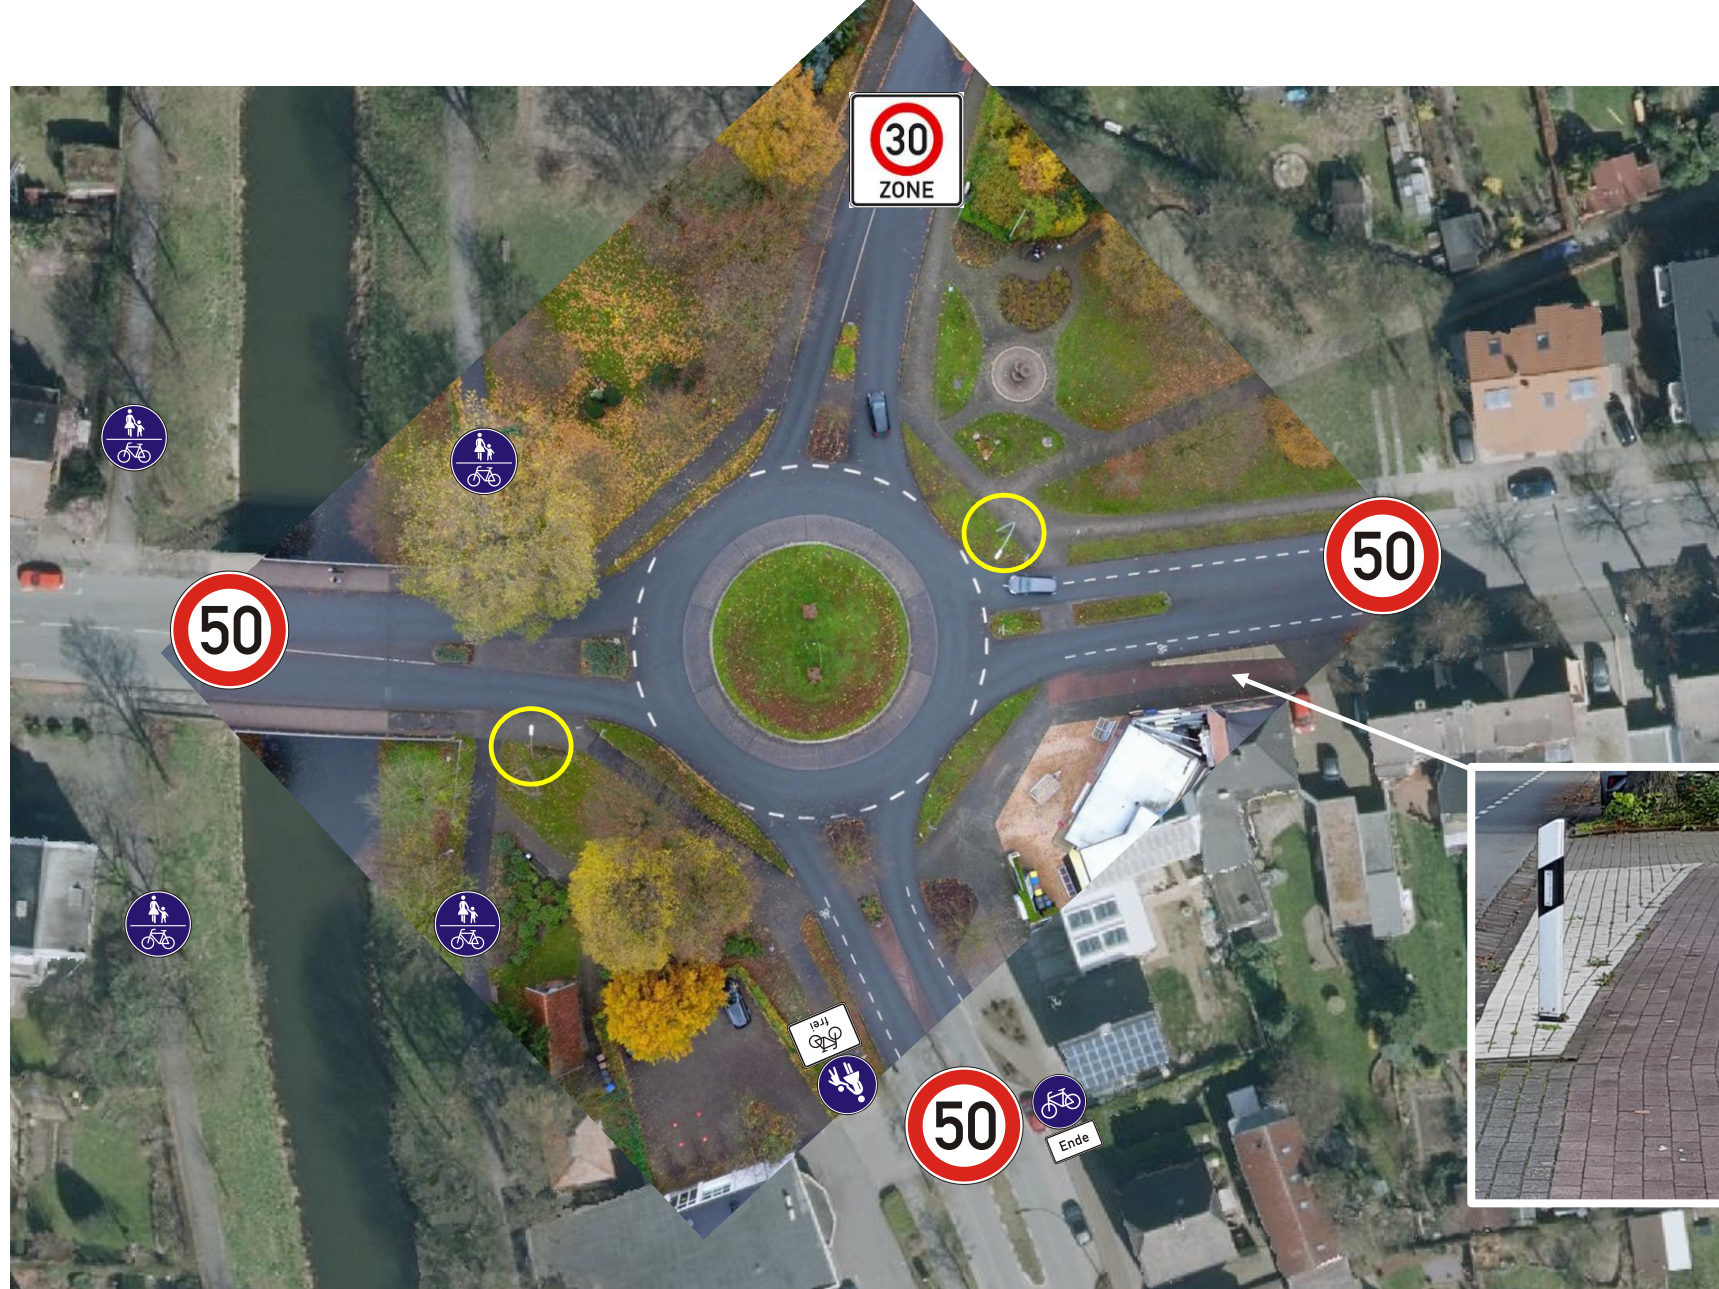
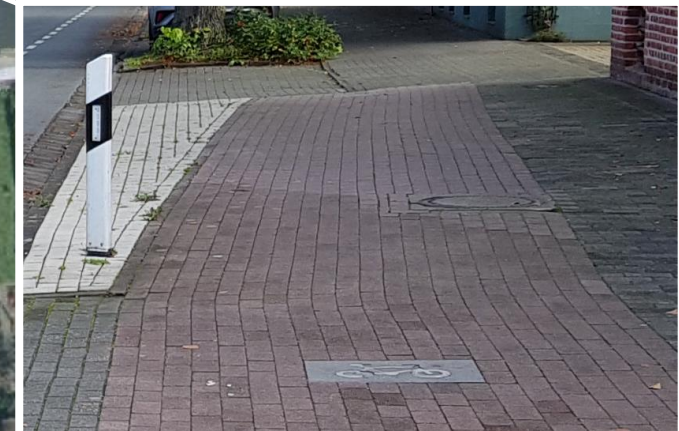
Vorhandener Zustand

Radverkehr wird auf der Fahrbahn (z.T. auf Schutzstreifen) geführt.

Beschilderung ist in Ordnung, die bauliche Gestaltung jedoch nicht eindeutig.

Beleuchtungssituation muss geprüft werden.

Der Kreisel stellt seit Jahren einen Unfallhäufungspunkt insbesondere für Radverkehrsunfälle dar. Die Aufgabenstellung lautet daher:

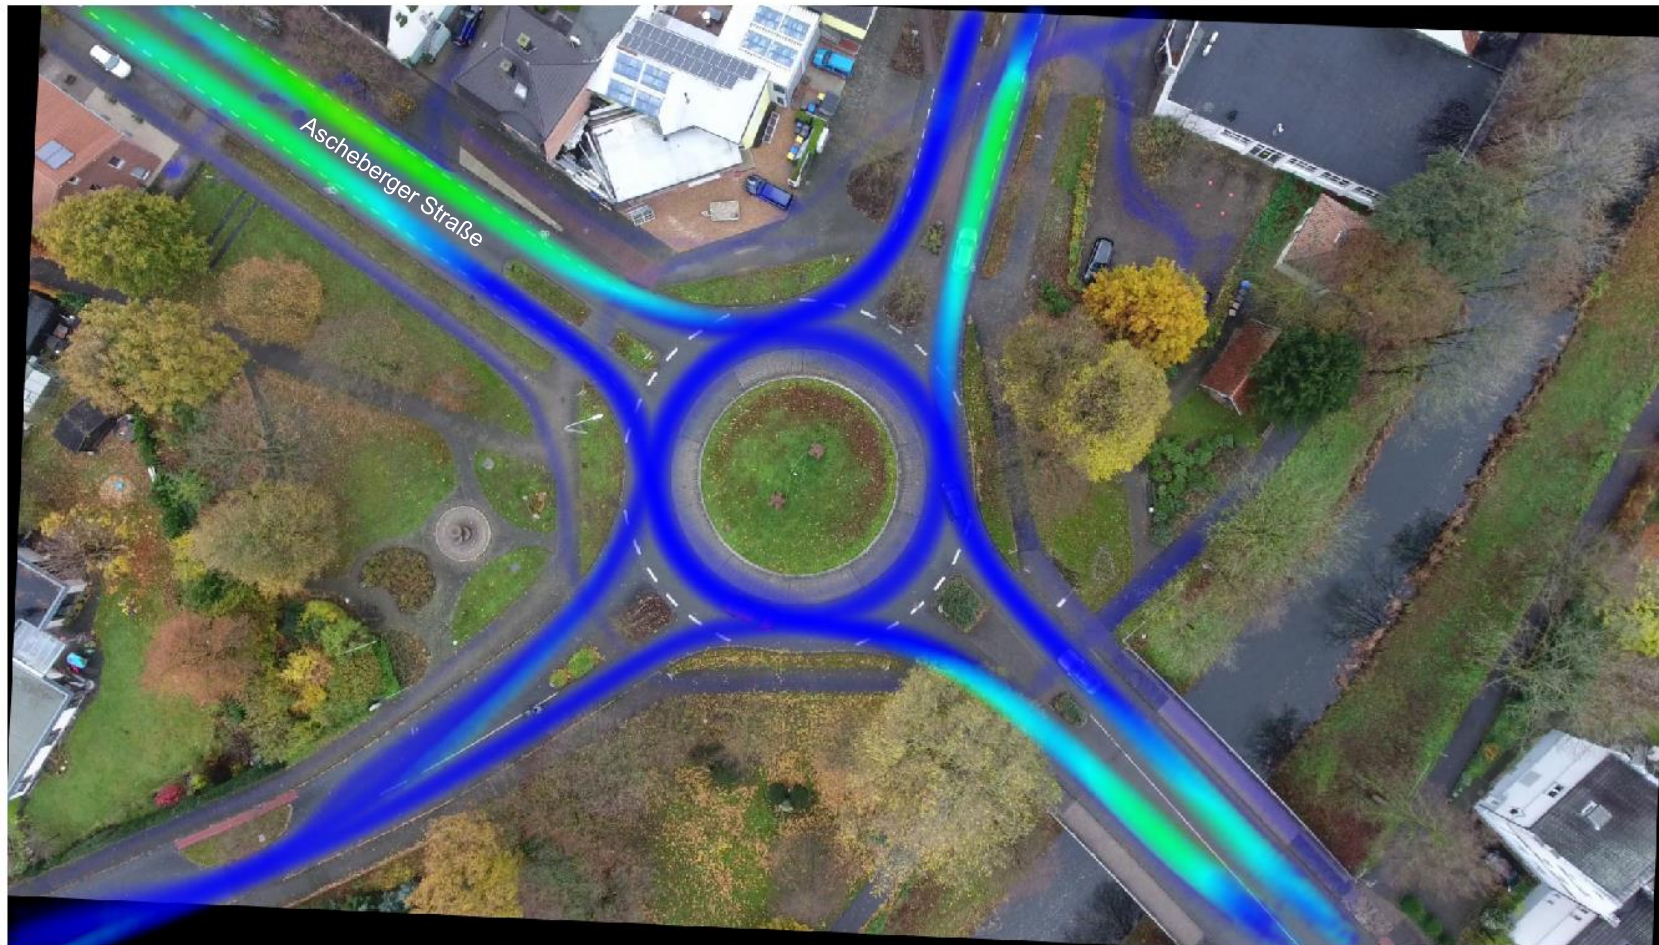
Geschwindigkeit Kfz

- Vzul. wird weitgehend eingehalten
- Auf Ascheberger Straße wird tendenziell schneller gefahren
- Auf Selmer Straße wirkt lange Mittelinsel reduzierend auf die Geschwindigkeit
- Auf Münsterstraße reduziert ruhender Verkehr die Geschwindigkeit

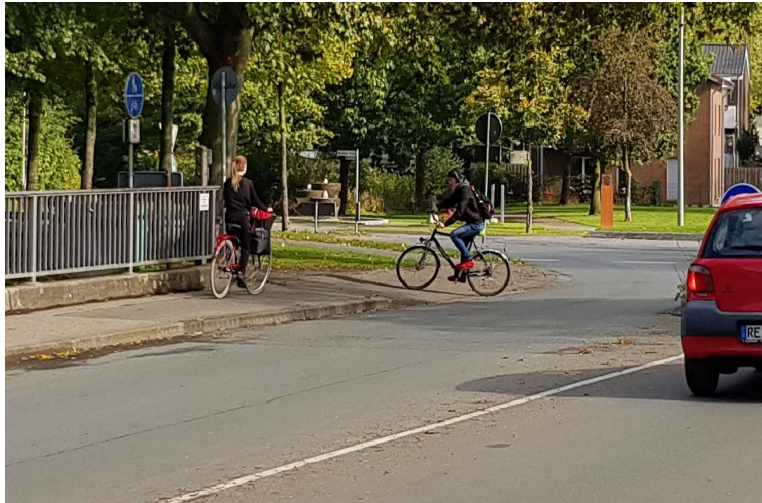
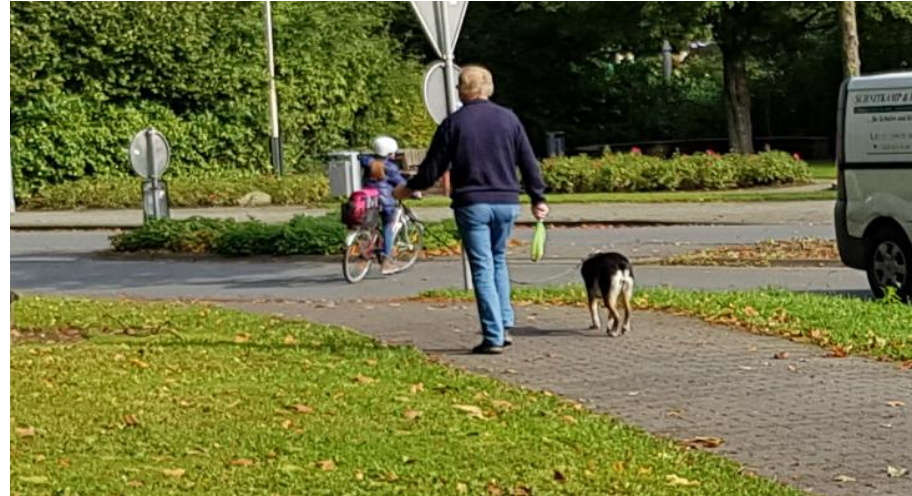
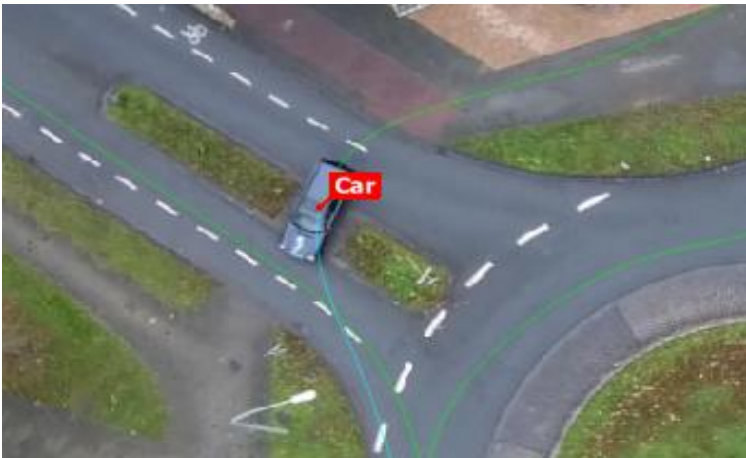
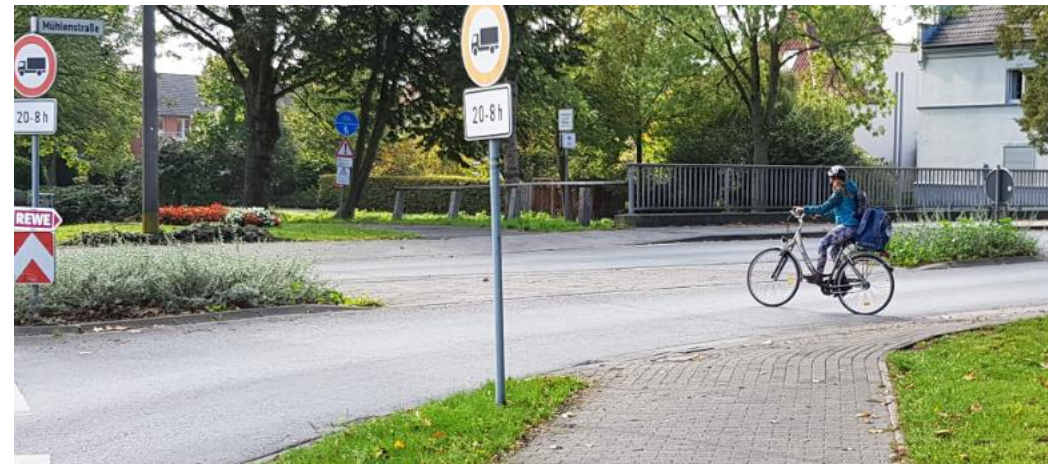
Es gibt zahlreiche folgenlose Verkehrsregelübertretungen rund um den Kreisel.

Unfälle konzentrieren sich jedoch auf die Zufahrt Ascheberger Straße und stehen in keinem direkten Zusammenhang mit dem Verhalten der Radfahrer.

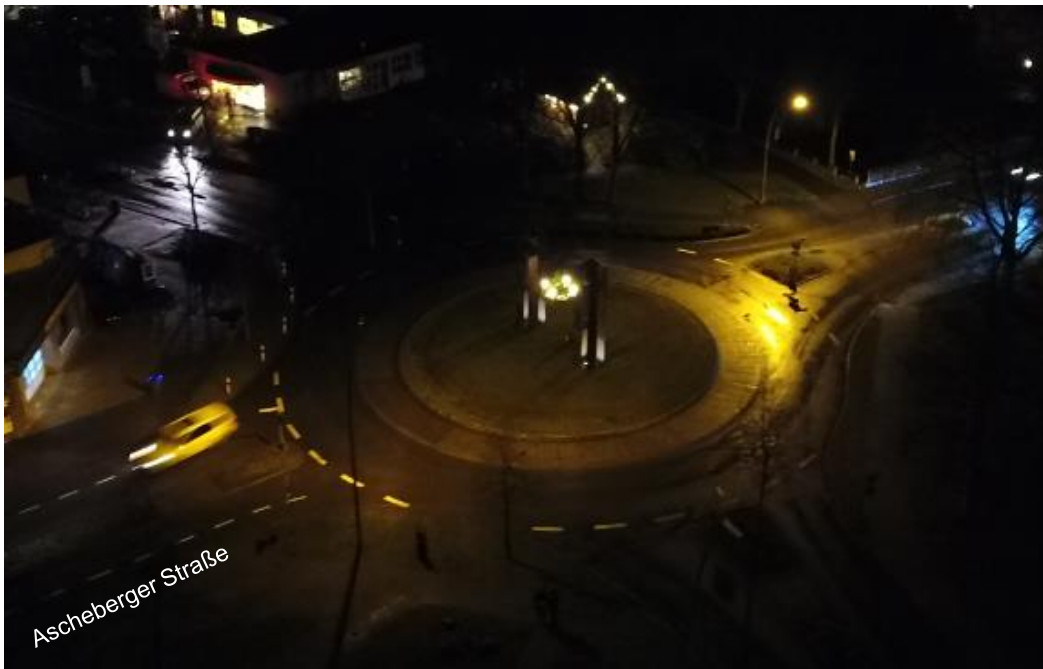
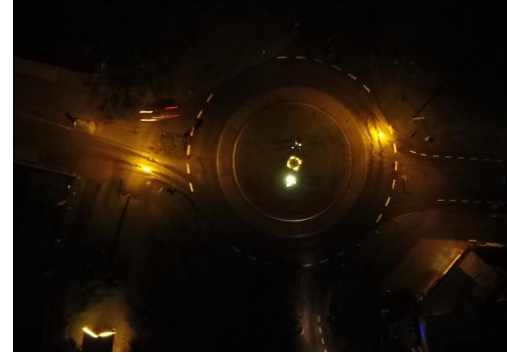
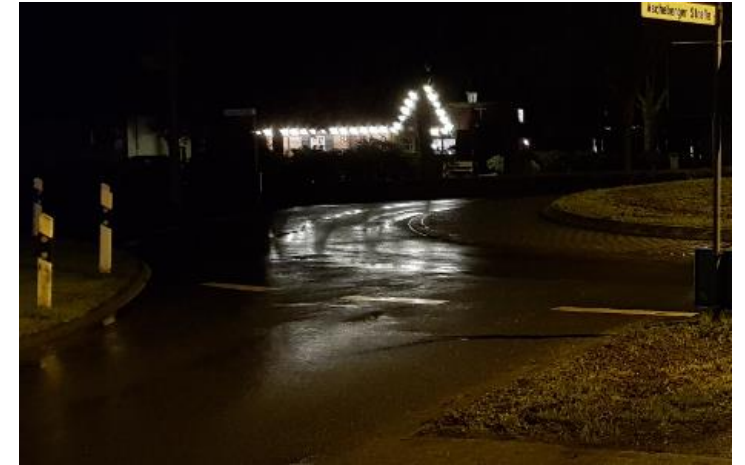
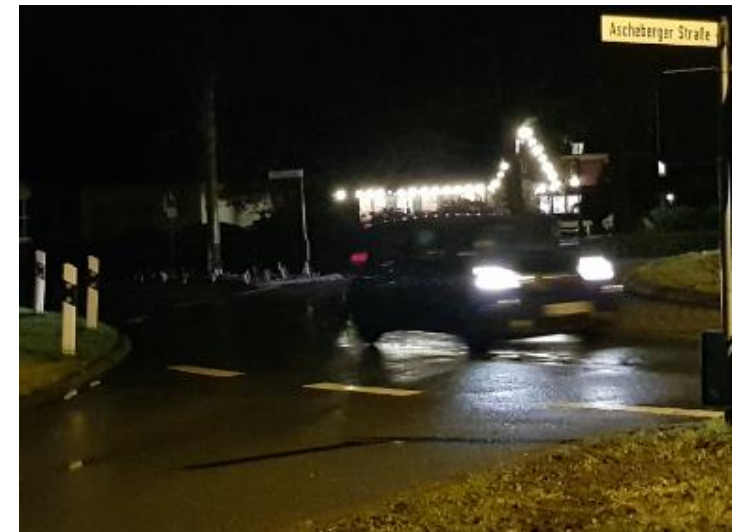
Unfallursache

Beleuchtungssituation ist asymmetrisch und unzureichend.

Bei nasser Fahrbahn irritieren Reflexionen.

Fahrzeuge aus Richtung Selmer Straße (insbesondere Radfahrer) sind bei Dunkelheit daher schwer zu erkennen.

Optimierung der Beleuchtung:

- Masten in allen Quadranten des Kreisels für gleichmäßige Fahrbahnbeleuchtung
- Zusätzlich Beleuchtung der Fußgängerquerungsstellen

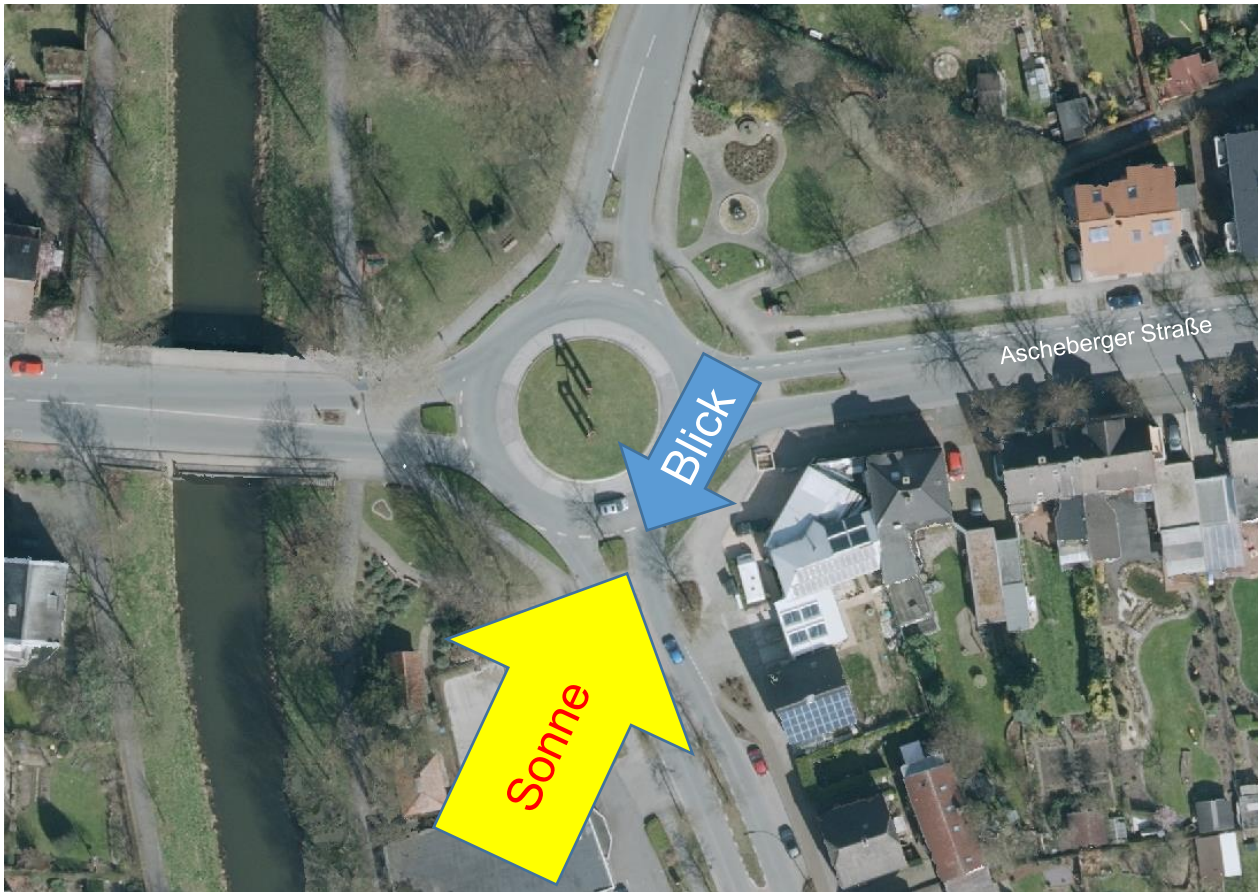
Unfallursache

Unfälle in der Mittagszeit (12.30 Uhr bis 14.00 Uhr) werden vermutlich durch Blendung begünstigt, da der Blick genau gegen die Sonne gerichtet ist.

In Kombination mit tendenziell höherer Geschwindigkeit auf der Ascheberger Straße führt dies zu Konflikten und Unfällen.

Reduzierung der Geschwindigkeit durch Anordnung von Fußgängerüberwegen in Kombination mit zusätzlichen Markierungen.

Eindeutige Ordnung der Radverkehrsanlagen.
