# Gehölz- und Baumarbeiten

- geplante Baumfällarbeiten und Gehölzrodungen (StadtLandschaft)
- geplante Baumfällarbeiten (Steuerseitenweg)
- Beispiel: Kosteneinsparung durch Umwandlung / Umgestaltung von Grünflächen

## b) Sanierung des Steverseitenweges

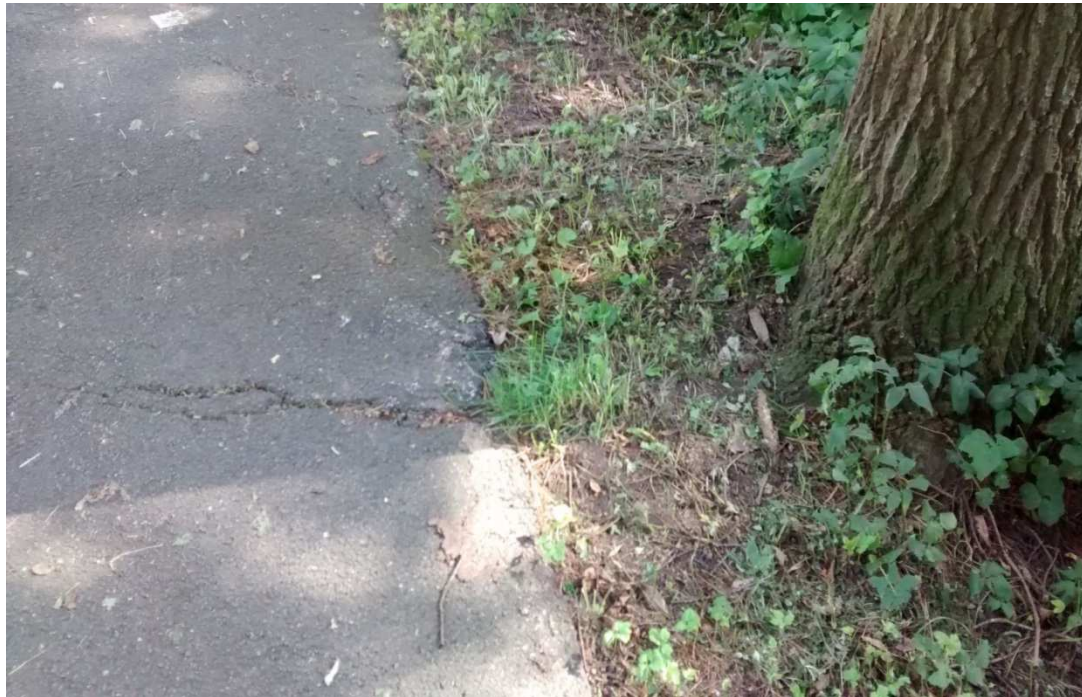
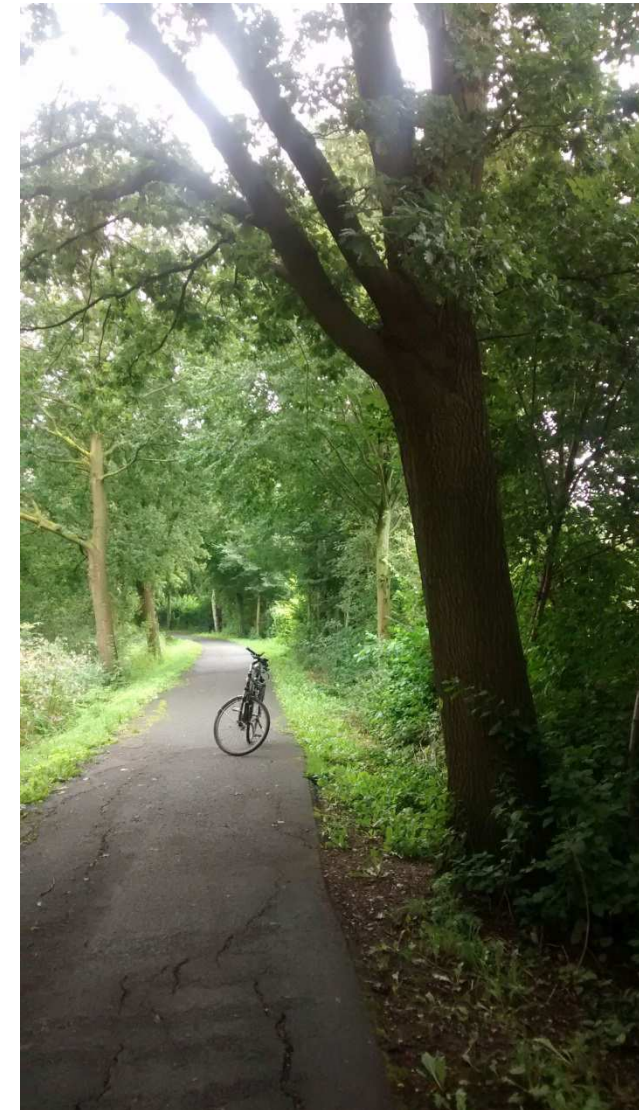
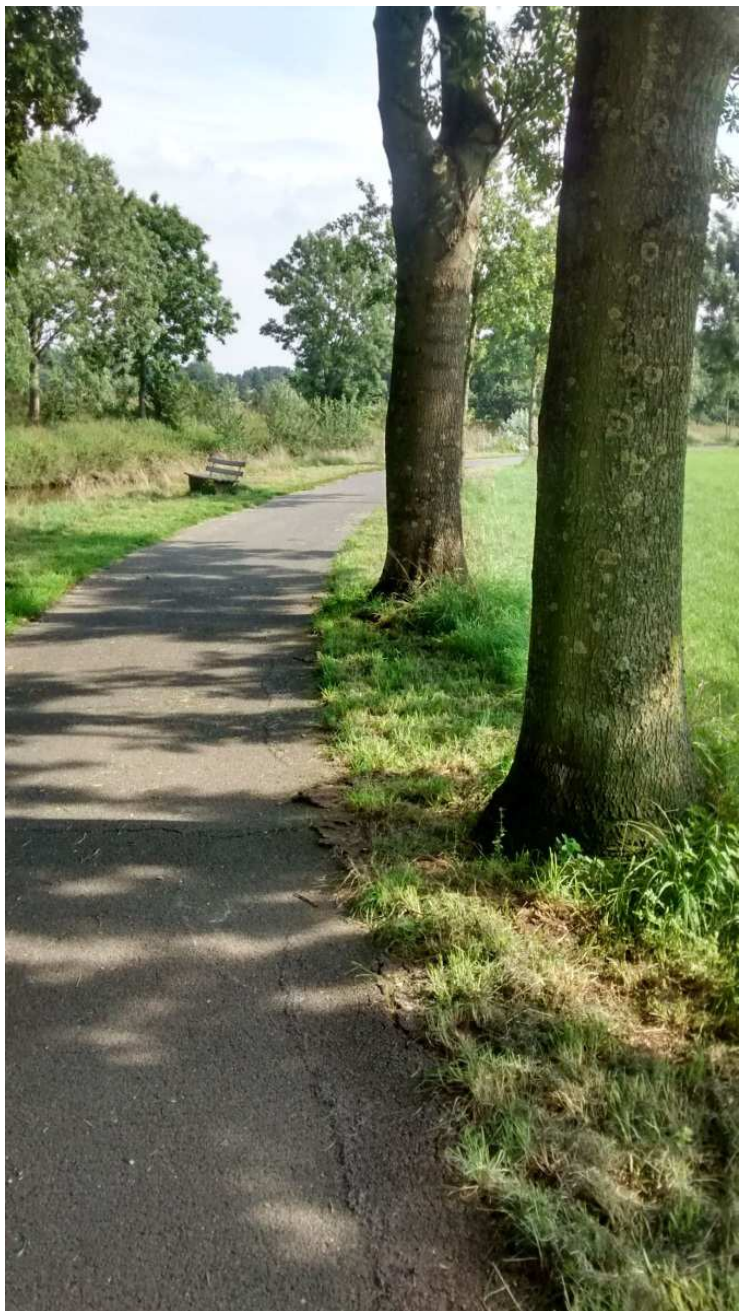
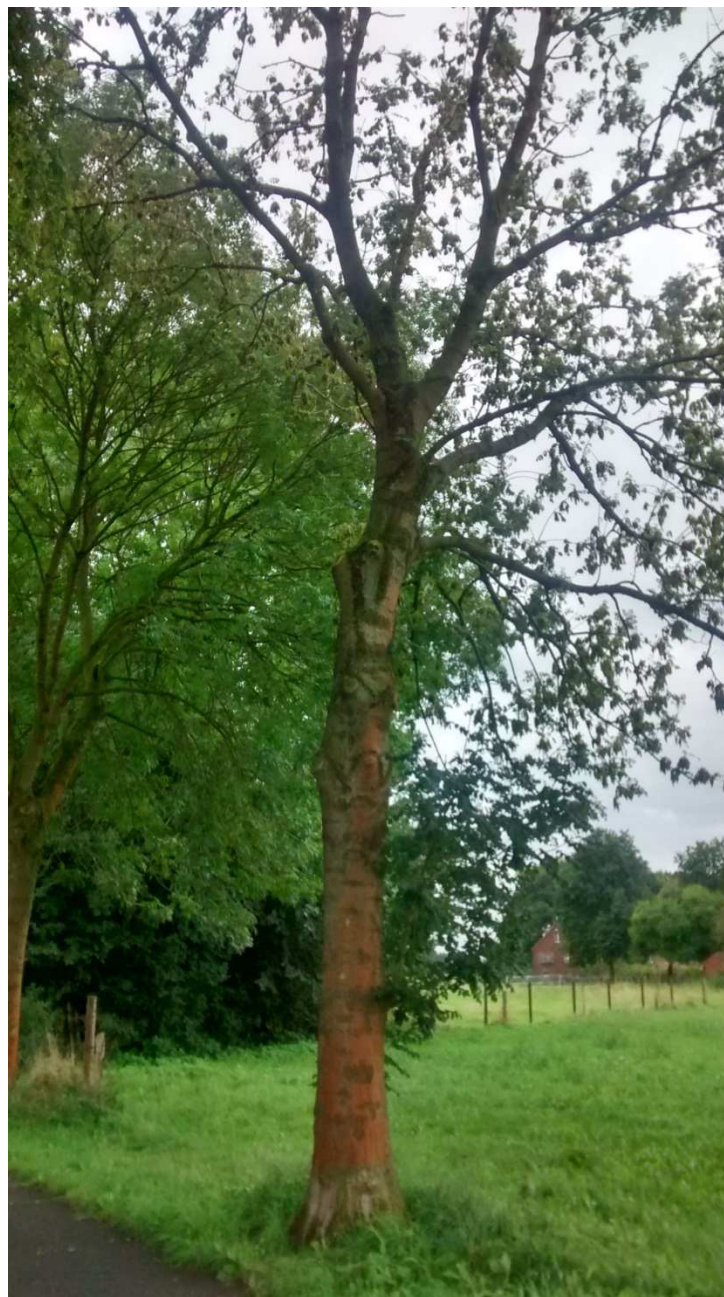
## Steverseitenweg, erforderliche Baumfällungen:

- 2 Eichen , 2 Linden, 3 Pappeln:  
Wurzeln unter der Asphaltdecke bzw. zu geringer Abstand zum Weg
- mindestens 10 Eschen: geringer Abstand, hoher Vitalitätsverlust > „**Eschentriebsterben**“

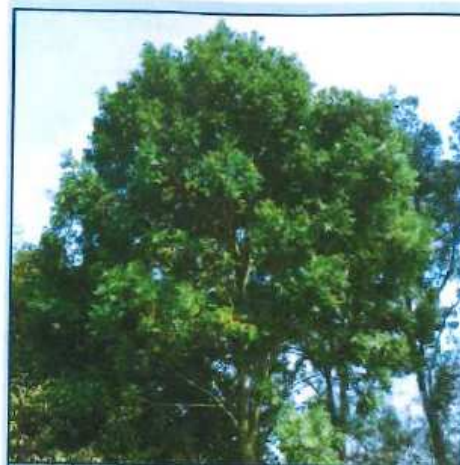
| Stufe | Beschreibung | Blattverlust |
|---|---|---|
| 0 | <ul style="list-style-type: none"> <li>• volle gesunde Krone</li> </ul> | 0 bis 10 % |

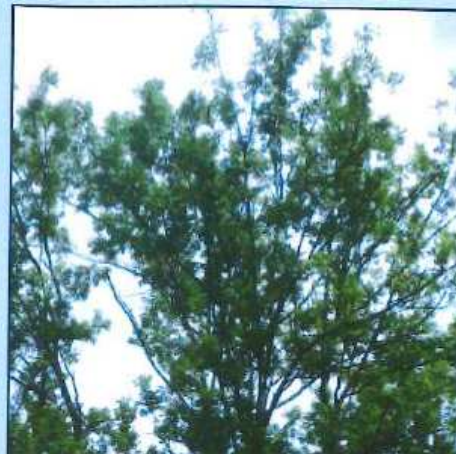
| Stufe | Beschreibung | Blattverlust |
|---|---|---|
| 1 | <ul style="list-style-type: none"> <li>• an der Außenkrone sind tote Triebspitzen sichtbar</li> <li>• Bäume ansonsten mit gutem Belaubungszustand</li> </ul> | 11 bis 30 % |

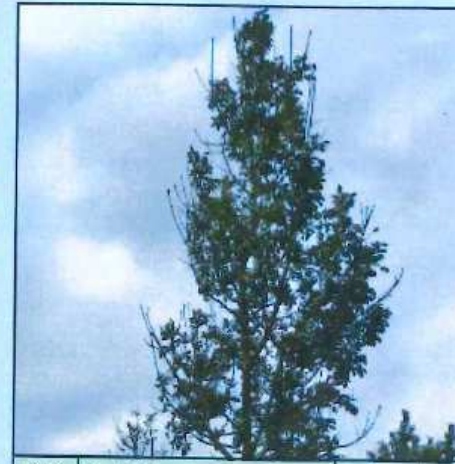
| Stufe | Beschreibung | Blattverlust |
|---|---|---|
| 2 | <ul style="list-style-type: none"> <li>• bereits Verzweigungsstrukturen an den toten Triebspitzen sichtbar</li> <li>• Krone schütter</li> <li>• „Durchsicht“ möglich</li> </ul> | 31 bis 50 % |

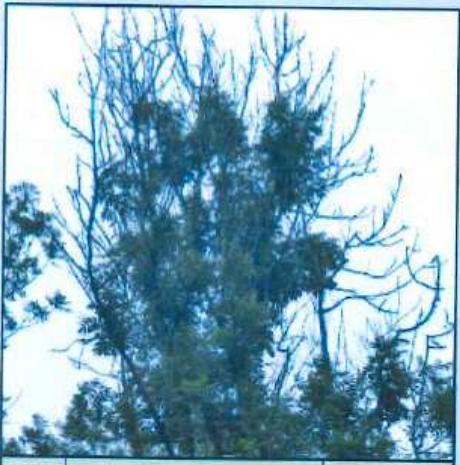
| Stufe | Beschreibung | Blattverlust |
|---|---|---|
| 3 | <ul style="list-style-type: none"> <li>• Bildung einer Sekundärkrone am Stamm</li> <li>• einzelne Starkäste ausgebrochen</li> <li>• Krone sehr schütter</li> </ul> | 51 bis 80 % |

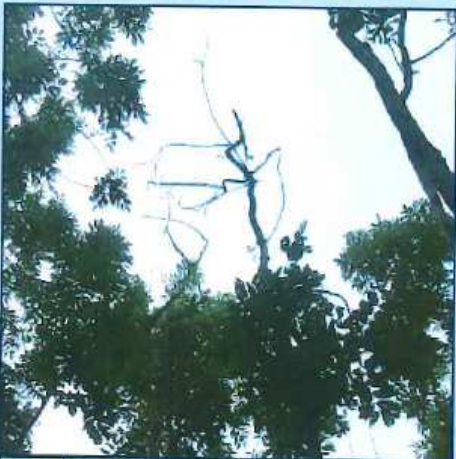
| Stufe | Beschreibung | Blattverlust |
|---|---|---|
| 4 | <ul style="list-style-type: none"> <li>• nur noch Restkrone vorhanden</li> <li>• Starkastausbrüche sichtbar</li> </ul> | 81 bis 99 % |

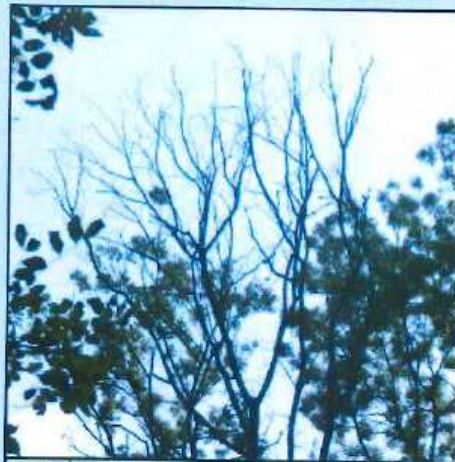
| Stufe | Beschreibung | Blattverlust |
|---|---|---|
| 5 | <ul style="list-style-type: none"> <li>• Baum abgestorben</li> </ul> | 100 % |
