LWL-Amt für Denkmalpflege, Landschafts- und Baukultur in Westfalen

Verfasserin: Dr. Anke Kuhrmann
 Telefon: 0251 591-4075
 E-Mail: Anke.Kuhrmann@lwl.org
 Datum: 5. Januar 2017
 Aktenzeichen: ak

Gutachterliche Stellungnahme zum Denkmalwert des Wirtschaftsgebäudes der Markt-Apotheke, Markt 13, Lüdinghausen

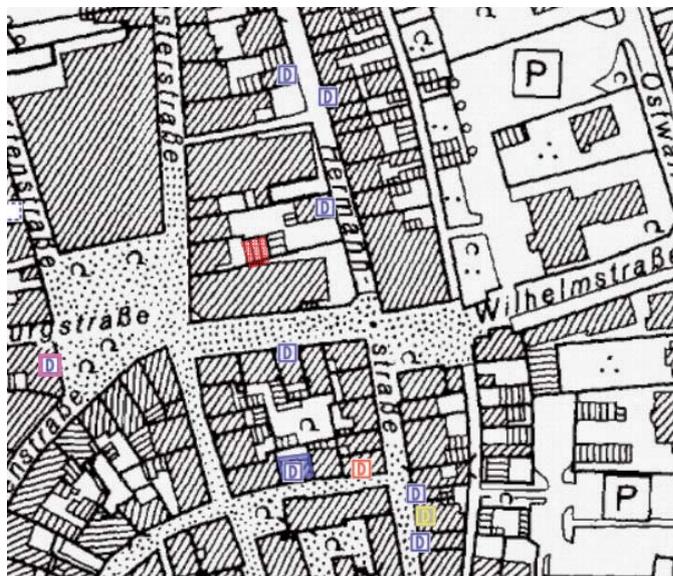
Denkmalwert ist das Äußere und Innere des Wirtschaftsgebäudes Markt 13 in Lüdinghausen in dem Umfang, in dem es um 1875 als Laboratoriums- und Speichergebäude für die damals im Erdgeschoss des Hauptgebäudes betriebene Drogerie errichtet worden ist. Die weitgehend bauzeitlich erhaltene wandfeste und bewegliche Ausstattung ist Bestandteil des Denkmals, hier insbesondere die bauzeitlichen Türen mit Beschlägen, die großformatigen Sandsteinplatten im Eingangsbereich,

die bauzeitlichen Fenster, die hölzerne Innentreppe, Dielen usf. Darüber hinaus gibt es bewegliche Ausstattungsstücke aus der Geschichte der Drogerie, die zum Denkmal gehören und im Umfeld des Gebäudes erhalten bleiben sollten, hierzu zählen die Aufbewahrungsbehältnisse für Gewürze etc. Die jüngsten Einbauten im Erdgeschoss sowie die hier erneuerten Fenster sind vom Denkmalumfang ausgenommen.

Denkmalumfang Wirtschaftsgebäude Markt 13, Lüdinghausen, Kartierung: Anke Kuhrmann, LWL-DLBW

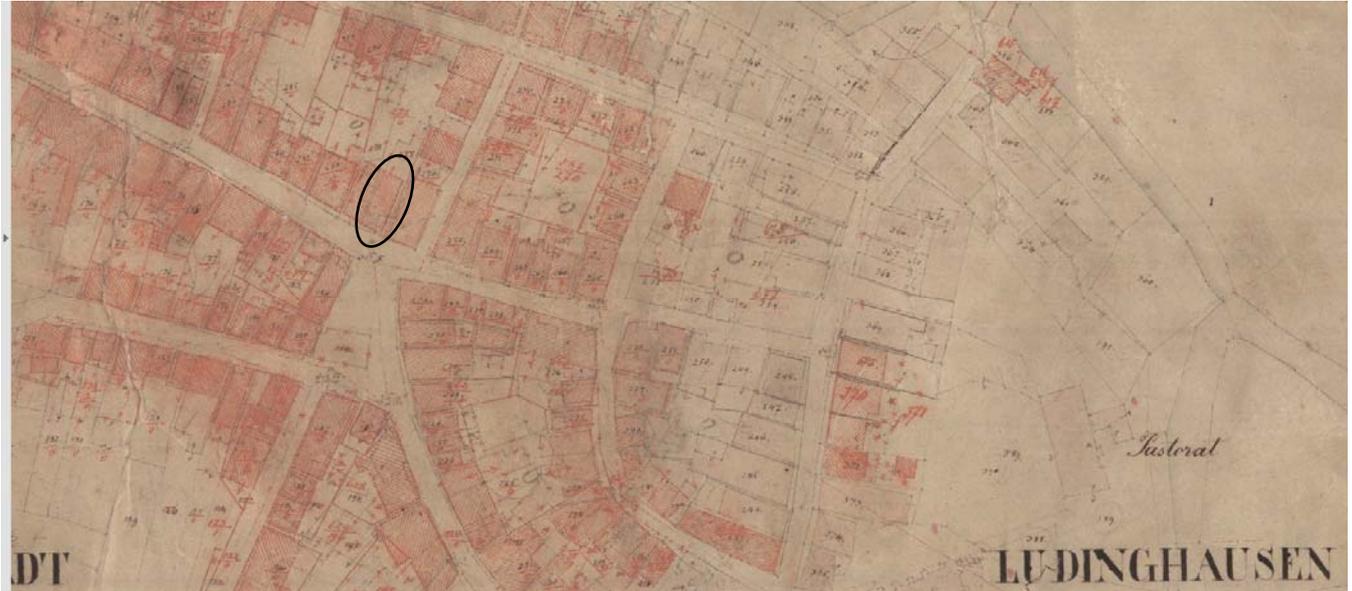
Urkatasterausschnitt Lüdinghausen, rot markiert sind die Bauten, die während des letzten Stadtbrandes 1832 zerstört worden sind.

Aus dem Urkataster von 1827 geht hervor, dass das zu untersuchende Wirtschaftsgebäude zu diesem Zeitpunkt noch nicht existierte. Es entstand, nachdem der Drogist Heinrich Schnieder 1874 das Grundstück übernommen hatte. Dieser ließ es um 1875 im rückwärtigen Bereich seines Grundstücks, aber in unmittelbarer Nähe zu der im Haupthaus betriebenen Drogerie als Laboratoriums- und Speichergebäude für sein Gewerbe errichten.

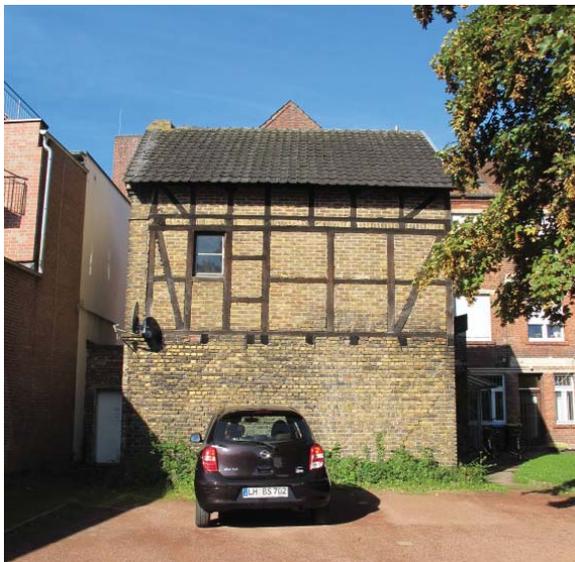
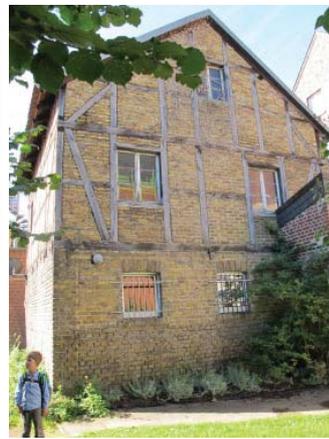
wie die Innenwände in Fachwerkbauweise errichtet worden. Die Gefache der Außenfassade wurden in dem gleichen gelblichen Backstein ausgemauert, wie er auch für die Backsteinfassaden verwendet wurde. Im Ober- und Dachgeschoss befinden sich bauzeitliche zweiflügelige Sprossenfenster. Die Ostfassade zeigt im Obergeschoss ein sieben Ständer umfassendes, einfach verriegeltes Fachwerk mit Schwelle-Rähm-Streben in den Randgefachen. Ein Gefach weist zwei Riegel auf. Der Drempel zeigt acht Ständer. Die unterschiedlich breiten Gefache sowie der Wechsel in der Riegelkette im Obergeschoss verweisen auf die dahinter liegenden Räumlichkeiten. Die Falzziegel des Satteldaches sowie des Aufzughäuschens sind vermutlich bauzeitlich.

In Fachwerk errichtete Ost- und Nordfassade

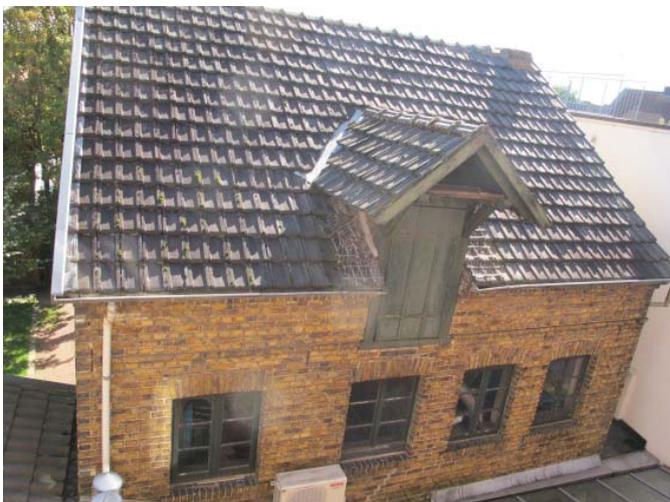
Westfassade in Backstein

Erschlossen wird das Wirtschaftsgebäude über einen in der Mittelachse der Westfassade, unterhalb des Aufzugshäuschens liegenden Eingang, dieser führt in einen kleinen, mit bauzeitlichen Sandstein-Fußbodenplatten versehenen Flur. Ursprünglich wurde von hier das gesamte Gebäude erschlossen, heute ist das modernisierte Erdgeschoss über einen Verbindungsbau mit der Offizin verbunden und der ehemalige Durchgang zum Treppenhaus wurde vermauert. Eine schlichte hölzerne Treppe führt ins Obergeschoss, wo sich vier Räume befinden. Die beiden zum Haupthaus gelegenen, wohnlich ausgebauten Räume mit Kassettenüren mit Glaseinsatz und Oliven, Holzverschalter Decke und verputzter Spalierdecke, Tapete (darunter eine ältere, farbige Wandfassung in Blau) deuten darauf hin, dass sich hier auch Wohnräume – vermutlich für einen Gesellen – befunden haben. Die beiden nach Osten weisenden Räume dienten, genauso wie das unausgebaute Dachgeschoss, als Lager Räume. Ihre Ausstattung ist mit Brettertüren und Holzbalkendecken deutlich schlichter. Darüber hinaus legen die überlieferten Regaleinbauten und Aufbewahrungsbehältnisse Zeugnis von der Lagernutzung ab.
