**LWL-Amt für Denkmalpflege, Landschafts- und Baukultur in Westfalen****Referat 11: Inventarisierung**

**Gutachterliche Stellungnahme zum Denkmalwert des Wirtschaftsgebäudes der Markt-Apotheke, Markt 13, Lüdinghausen**

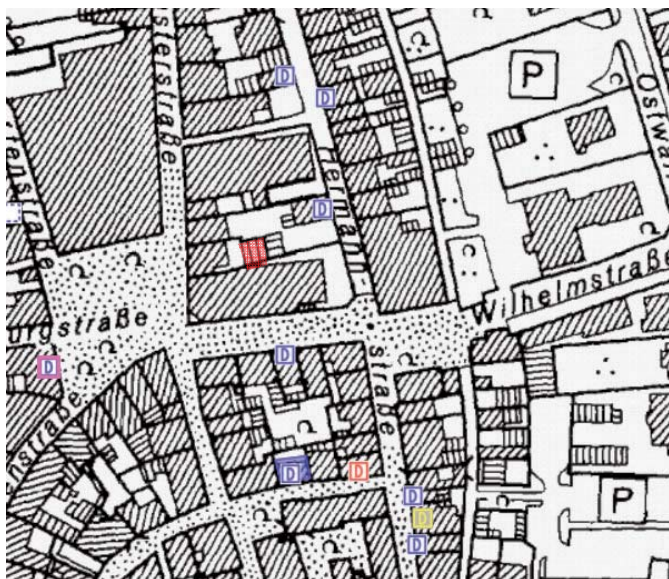
**Denkmalumfang Wirtschaftsgebäude Markt 13, Lüdinghausen, Kartierung: Anke Kuhrmann, LWL-DLBW**

Denkmalwert ist das Äußere und Innere des Wirtschaftsgebäudes Markt 13 in Lüdinghausen in dem Umfang, in dem es um 1875 als Laboratoriums- und Speichergebäude für die damals im Erdgeschoss des Hauptgebäudes betriebene Drogerie errichtet worden ist. Die weitgehend bauzeitlich erhaltene wandfeste und bewegliche Ausstattung ist Bestandteil des Denkmals, hier insbesondere die bauzeitlichen Türen mit Beschlägen, die großformatigen Sandsteinplatten im Eingangsbereich,

die bauzeitlichen Fenster, die hölzerne Innentreppe, Dielen usw. Darüber hinaus gibt es bewegliche Ausstattungsstücke aus der Geschichte der Drogerie, die zum Denkmal gehören und im Umfeld des Gebäudes erhalten bleiben sollten, hierzu zählen die Aufbewahrungsbehältnisse für Gewürze etc. Die jüngsten Einbauten im Erdgeschoss sowie die hier erneuerten Fenster sind vom Denkmalumfang ausgenommen.

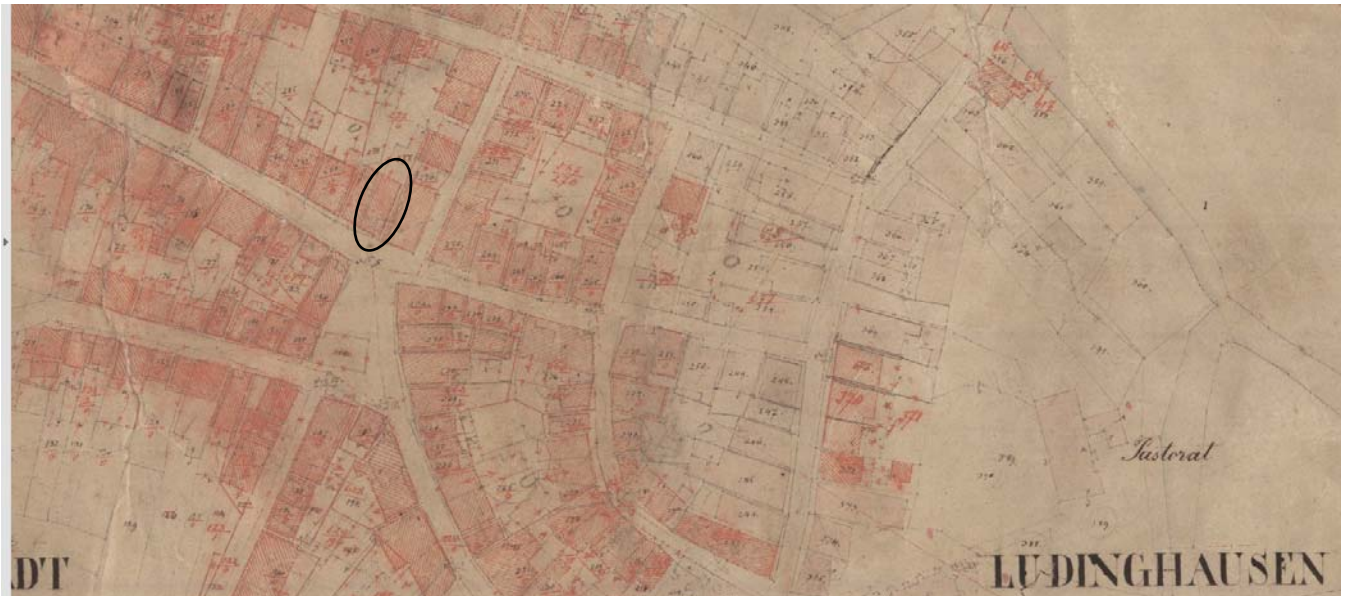
**Urkatasterausschnitt Lüdinghausen, rot markiert sind die Bauten, die während des letzten Stadtbrandes 1832 zerstört worden sind.**

Aus dem Urkataster von 1827 geht hervor, dass das zu untersuchende Wirtschaftsgebäude zu diesem Zeitpunkt noch nicht existierte. Es entstand, nachdem der Drogist Heinrich Schnieder 1874 das Grundstück übernommen hatte. Dieser ließ es um 1875 im rückwärtigen Bereich seines Grundstücks, aber in unmittelbarer Nähe zu der im Haupthaus betriebenen Drogerie als Laboratoriums- und Speichergebäude für sein Gewerbe errichten.

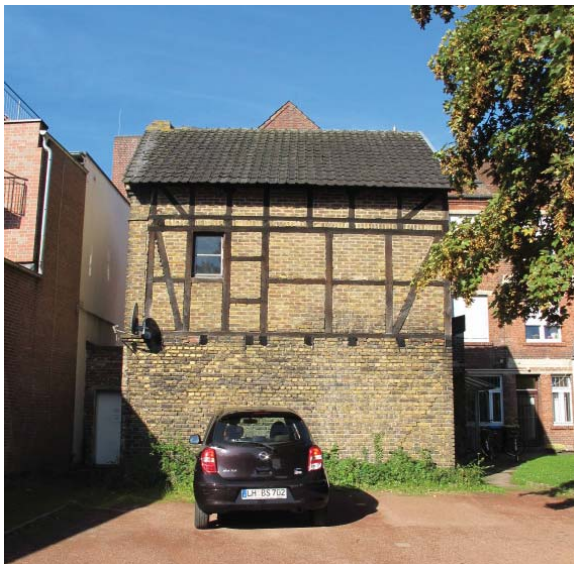
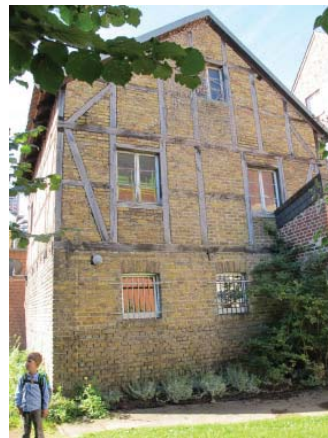
**In Fachwerk errichtete Ost- und Nordfassade**

wie die Innenwände in Fachwerkbauweise errichtet worden. Die Gefache der Außenfassade wurden in dem gleichen gelblichen Backstein ausgemauert, wie er auch für die Backsteinfassaden verwendet wurde. Im Ober- und Dachgeschoss befinden sich bauzeitliche zweiflügelige Sprossenfenster. Die Ostfassade zeigt im Obergeschoss ein sieben Ständer umfassendes, einfach verriegeltes Fachwerk mit Schwelle-Rähm-Streben in den Randgefachen. Ein Gefach weist zwei Riegel auf. Der Drempeel zeigt acht Ständer. Die unterschiedlich breiten Gefache sowie der Wechsel in der Riegelkette im Obergeschoss verweisen auf die dahinter liegenden Räumlichkeiten. Die Falzziegel des Satteldaches sowie des Aufzughäuschens sind vermutlich bauzeitlich.

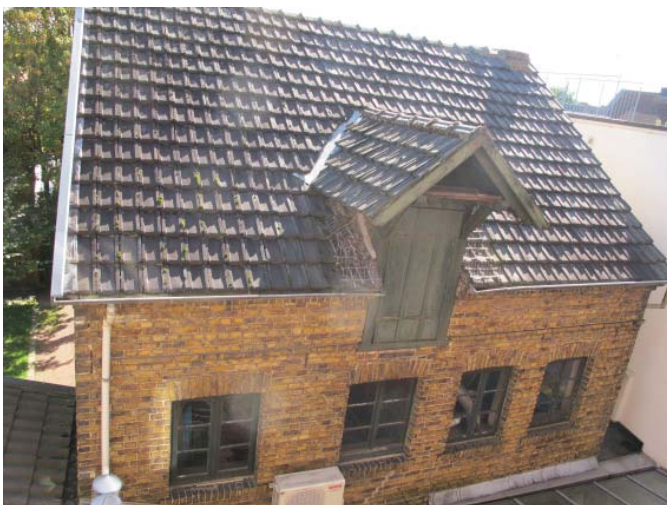
**Westfassade in Backstein**

Das zweigeschossige, unterkellerte<sup>6</sup> Wirtschaftsgebäude wurde auf annähernd quadratischem, leicht trapezförmigem Grundriss, mit pfannengedektem Satteldach mit Aufzugshäuschen, in Mischbauweise errichtete. Das hohe Erdgeschoss wurde vollständig in gelblichem Backstein gemauert und weist an den Giebelseiten sowie an der westlichen Traufseite erneuerte Fenster unterschiedlicher Größe auf. Das kaum durchfensterte massive Erdgeschoss legt eine Nutzung als Laboratorium zur Herstellung der Heilmittel sowie weiterer Drogerieprodukte nahe. Ebenso wie das Erdgeschoss sind die zu der eng angrenzenden Bebauung gelegenen Fassaden Richtung Süden und Westen in gelblichem Backstein massiv errichtet worden und zeigen Geschossgesimse, Ortganggesimse sowie Sohlbänke aus gemauerter Rollschicht. Die Nord- und Ostfassade sind oberhalb des Erdgeschosses ebenso

Erschlossen wird das Wirtschaftsgebäude über einen in der Mittelachse der Westfassade, unterhalb des Aufzugshäuschens liegenden Eingang, dieser führt in einen kleinen, mit bauzeitlichen Sandstein-Fußbodenplatten versehenen Flur. Ursprünglich wurde von hier das gesamte Gebäude erschlossen, heute ist das modernisierte Erdgeschoss über einen Verbindungsbau mit der Offizin verbunden und der ehemalige Durchgang zum Treppenhaus wurde vermauert. Eine schlichte hölzerne Treppe führt ins Obergeschoss, wo sich vier Räume befinden. Die beiden zum Haupthaus gelegenen, wohnlich ausgebauten Räume mit Kassettentüren mit Glaseinsatz und Oliven, Holzverschalter Decke und verputzter Spalierdecke, Tapete (darunter eine ältere, farbige Wandfassung in Blau) deuten darauf hin, dass sich hier auch Wohnräume – vermutlich für einen Gesellen – befunden haben. Die beiden nach Osten weisenden Räume dienten, genauso wie das unausgebaute Dachgeschoss, als Lager Räume. Ihre Ausstattung ist mit Brettertüren und Holzbalkendecken deutlich schlichter. Darüber hinaus legen die überlieferten Regaleinbauten und Aufbewahrungsbehältnisse Zeugnis von der Lagernutzung ab.
