# „Umgestaltung Gartenstraße“

Präsentation Ausführungsplanung

Datum: 05. Juli 2018

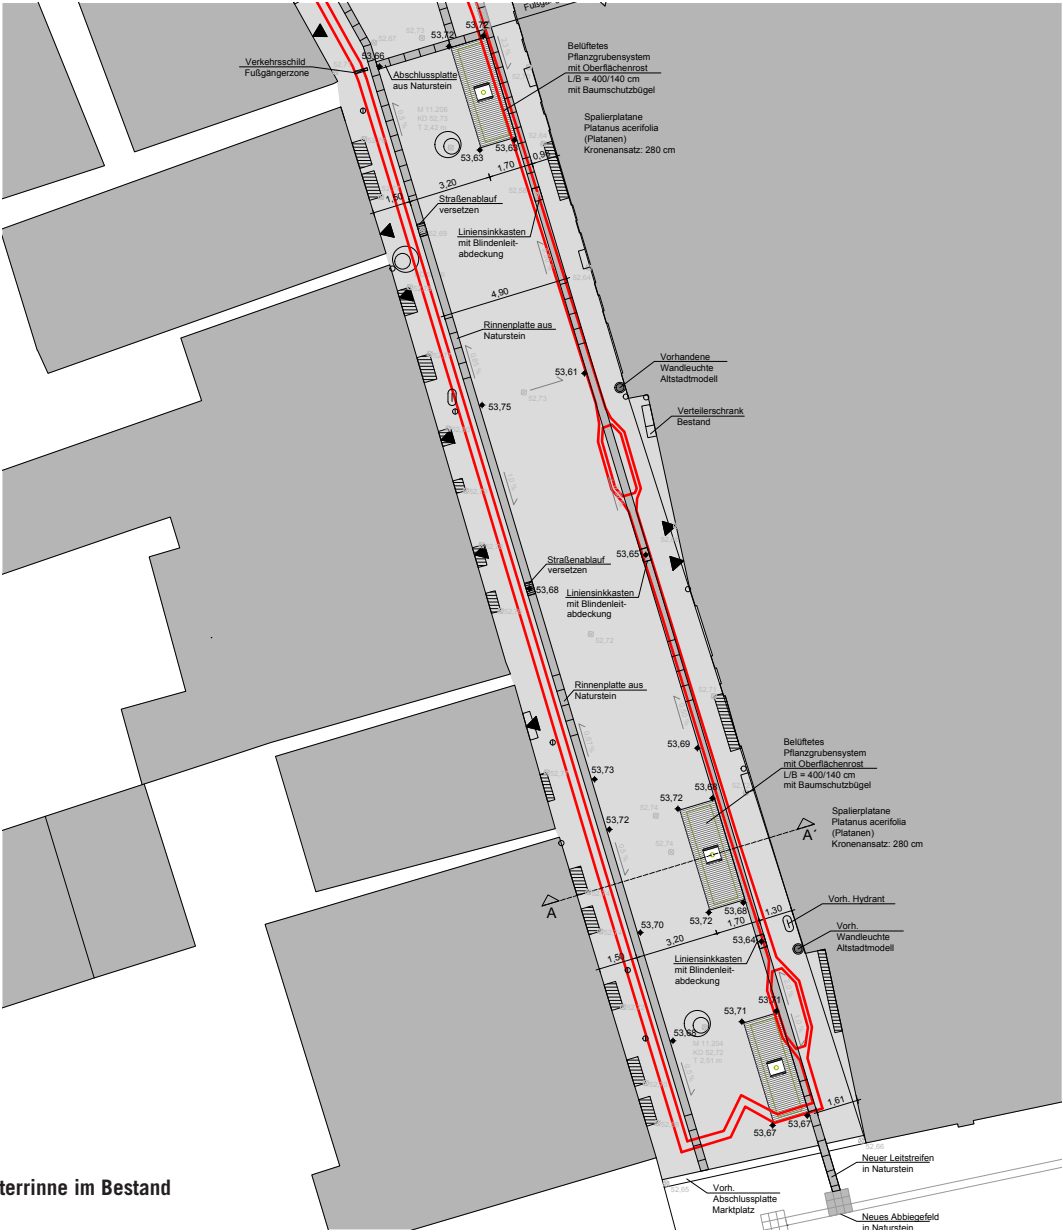
— Lage der Pflasterrinne im Bestand

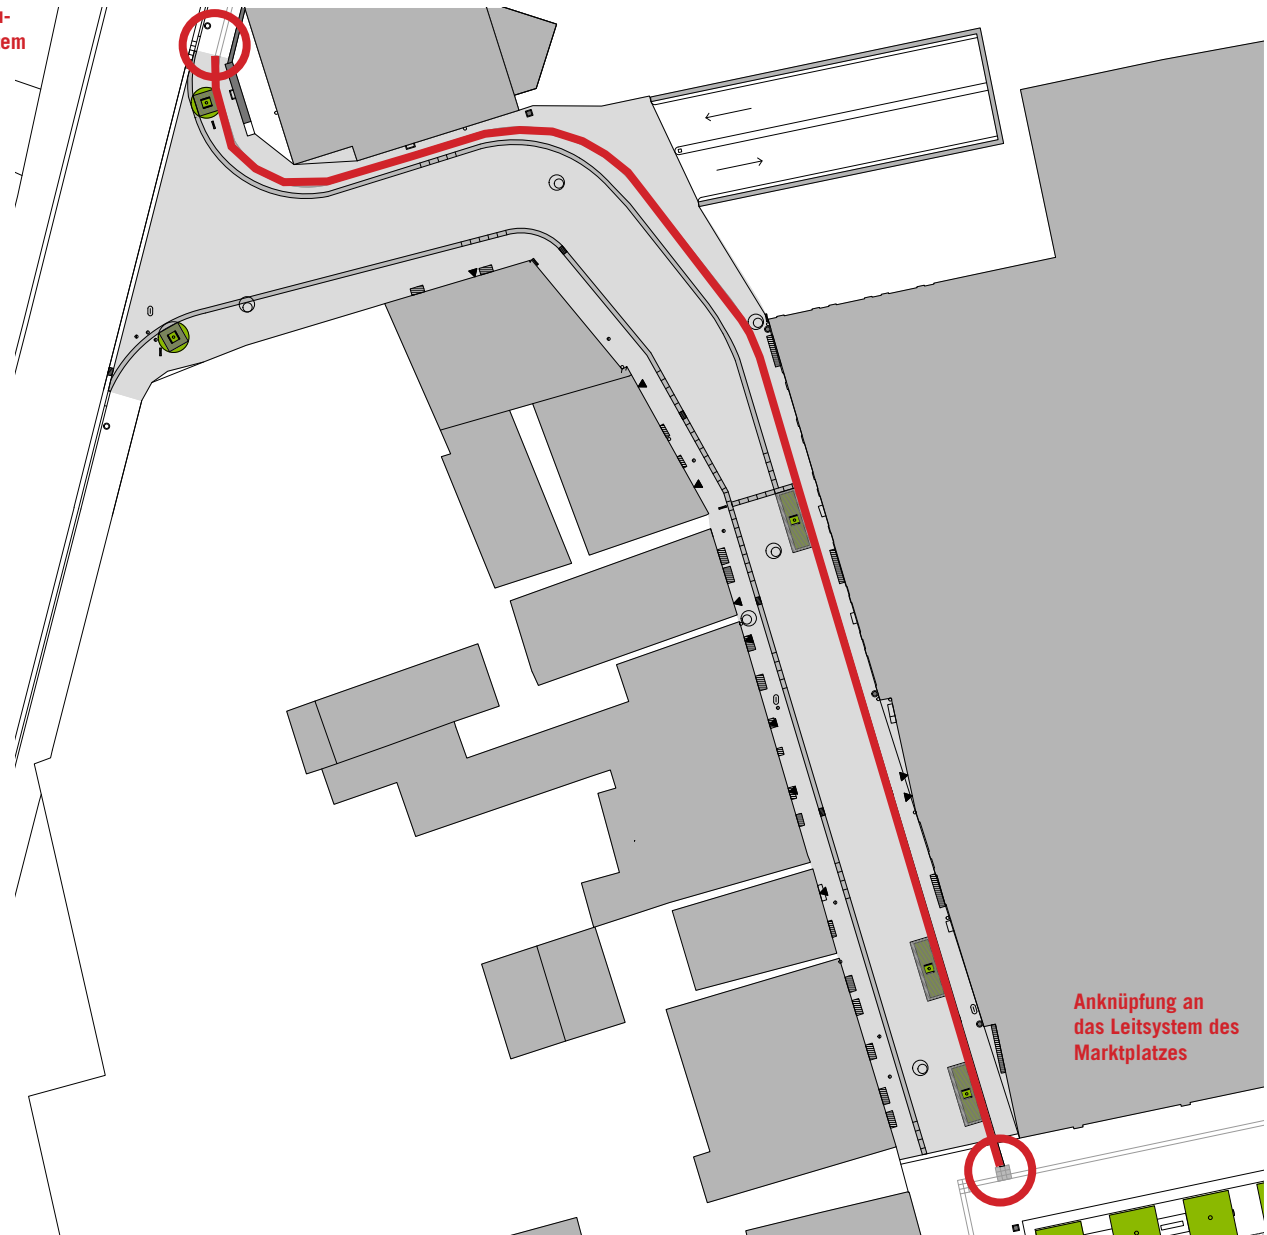
Anknüpfung an zukünftiges Leitsystem  
Richtung  
Hotel Steverbett

Anknüpfung an  
das Leitsystem des  
Marktplatzes

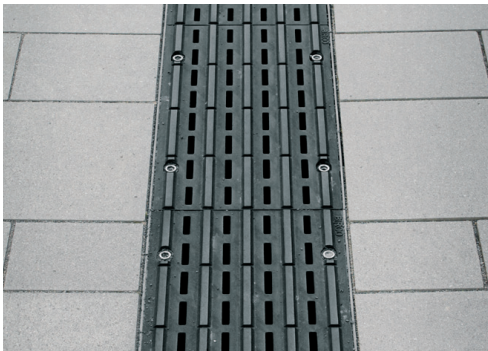
Blindenleitabdeckung für Straßenablauf

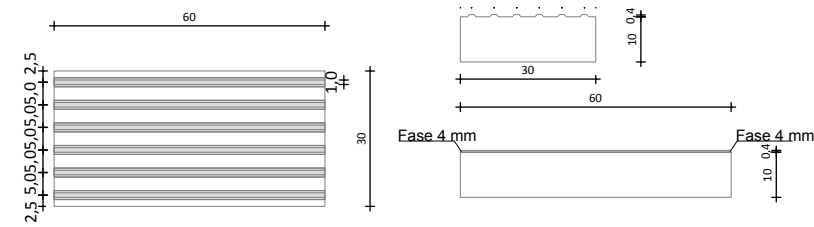
Natursteinplatte mit Rippenstruktur

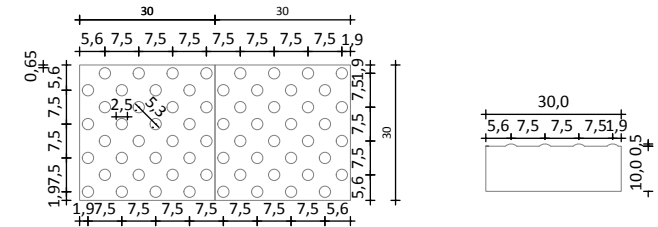
Natursteinplatte mit Noppenstruktur

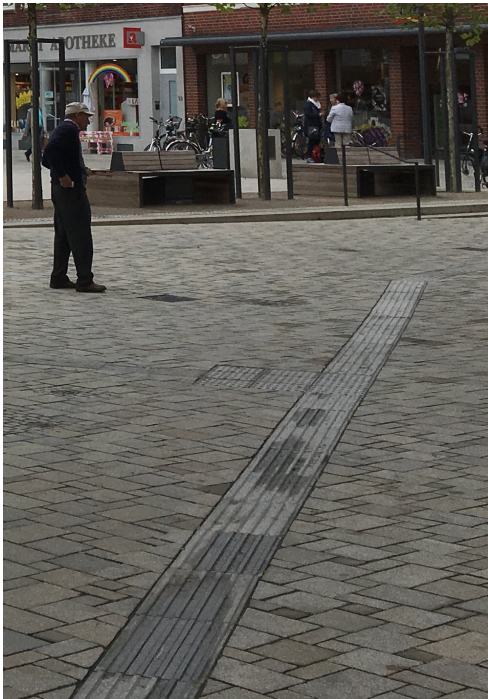
Vord. Leitstreifen aus Granitstein am Marktplatz

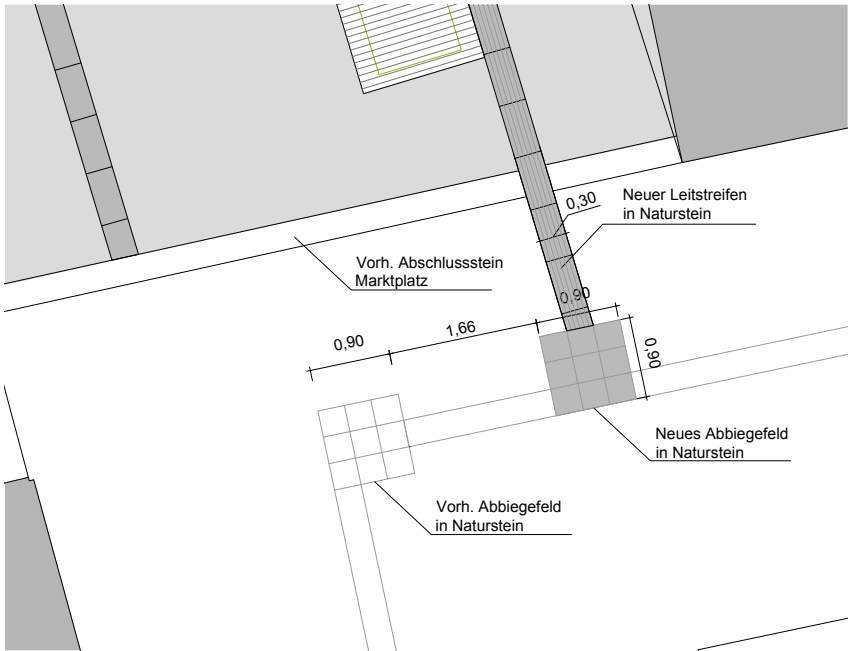
Lageplan Anschluss Blindenleitsystem am Marktplatz

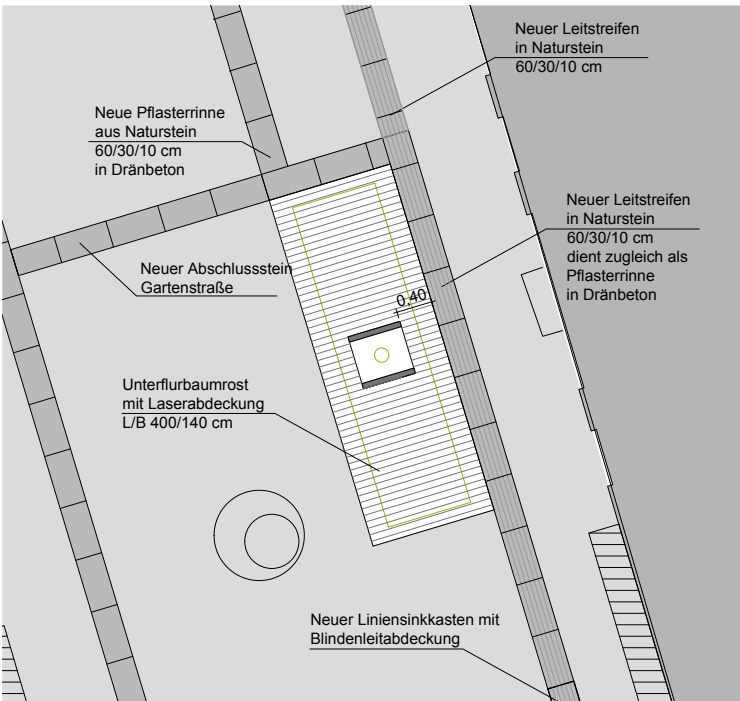
Lageplan Übergang Leitstreifen/Pflasterrinne

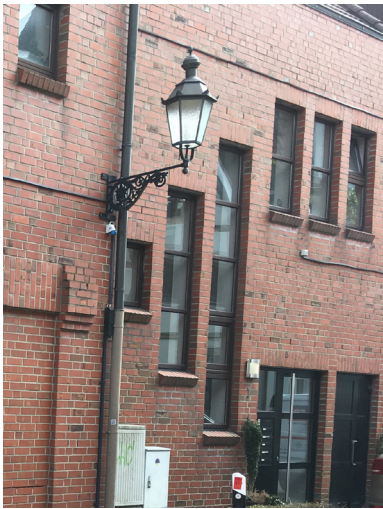
Vorh. Wandleuchte Typ Altstadtleuchte

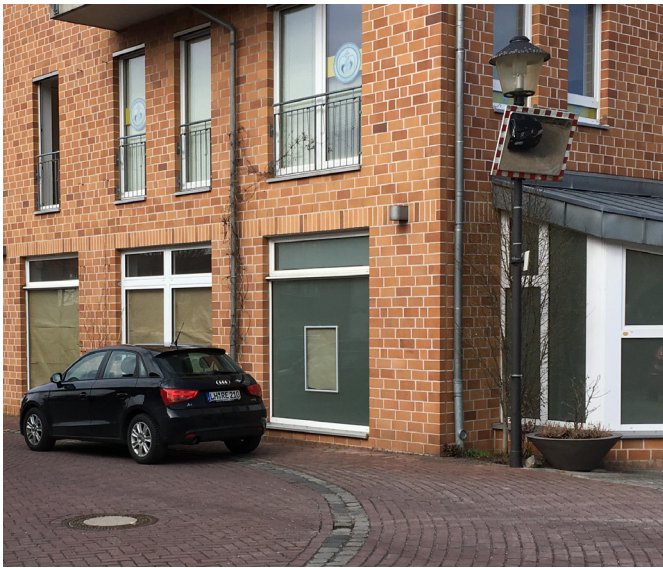
Vorh. Mastleuchte wird durch Altstadtleuchte ersetzt

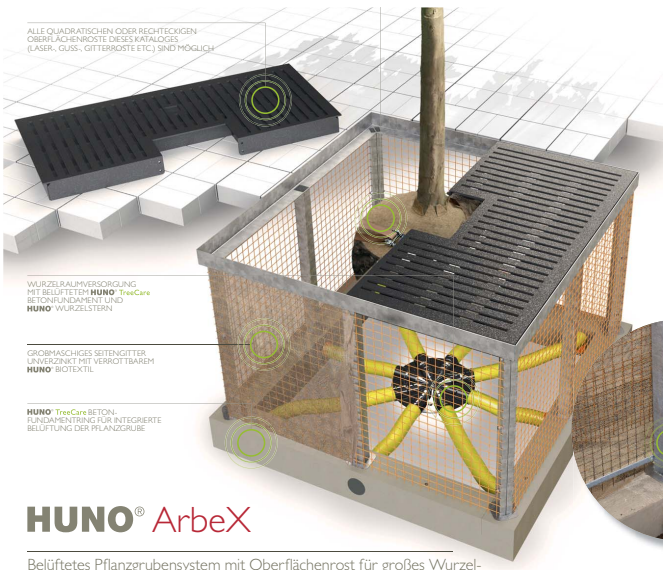
Unterflurbaumrost mit Abdeckung

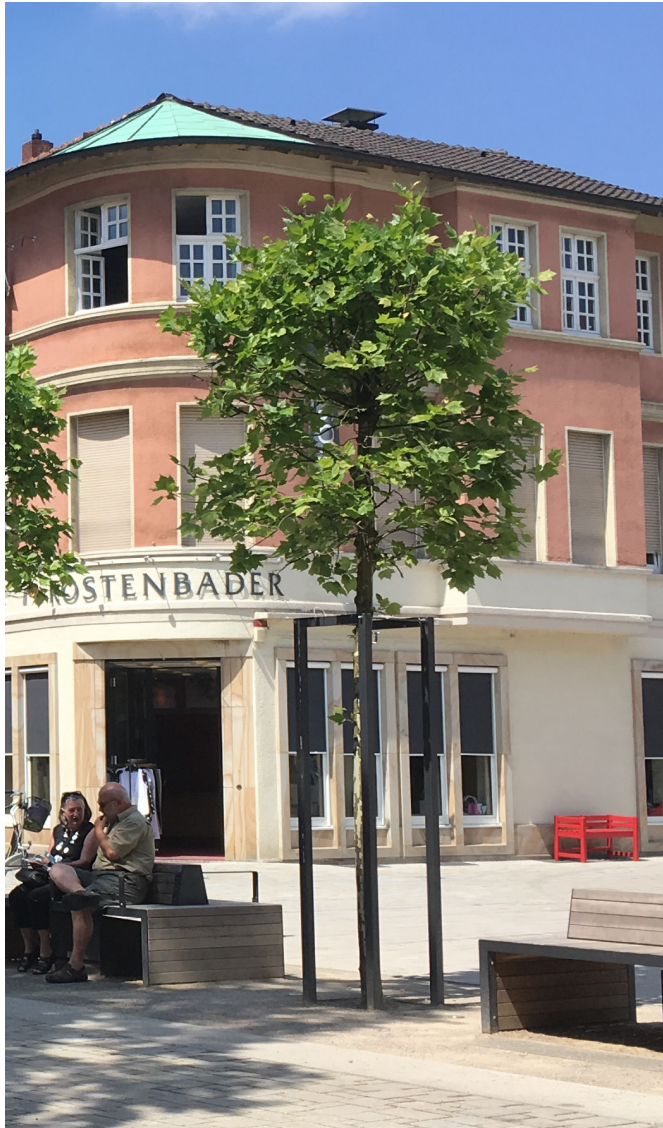
Baumschutzbügel am Marktplatz
