Rolf Suhre

Erstellung eines Parkraumkonzeptes am Beispiel der Innenstadt Borken

Datum:
24.09.2019

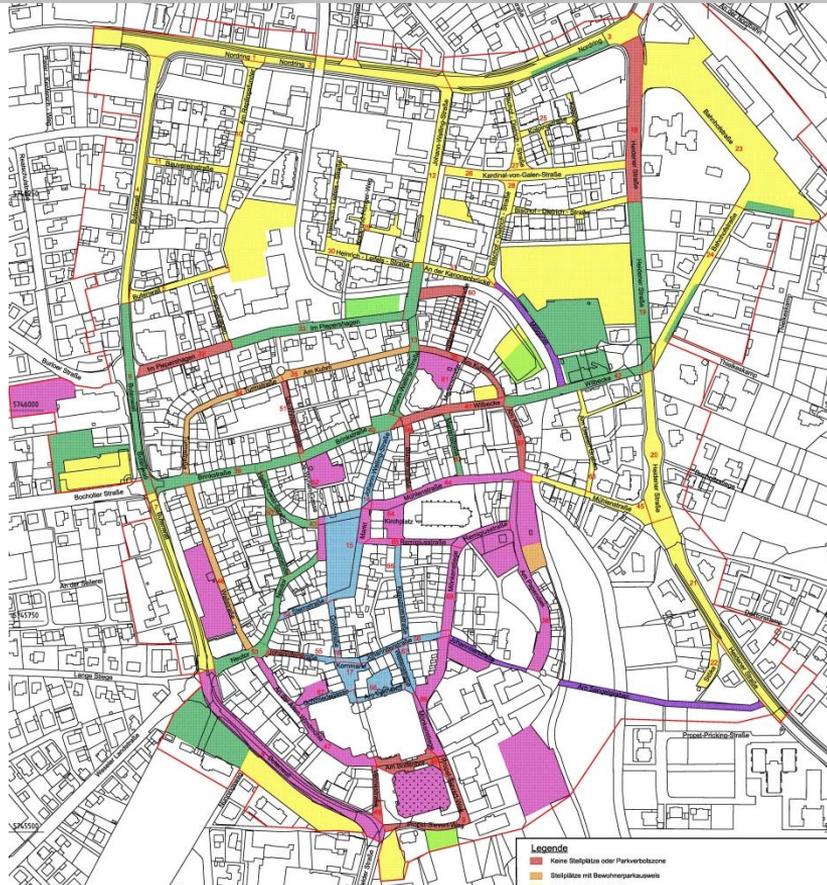
Bewirtschaftung - Bestand

- Keine Stellplätze oder Parkverbotszone
- Stellplätze mit Bewohnerparkausweis
- Unbewirtschaftete Stellplätze
- Kostenpflichtige Stellplätze
- Stellplätze mit Parkscheibe
- Halböffentliche Stellplätze
- Fußgängerzone
- gemeinsamer Fuß-/ Radweg
- Dauerparkausweise

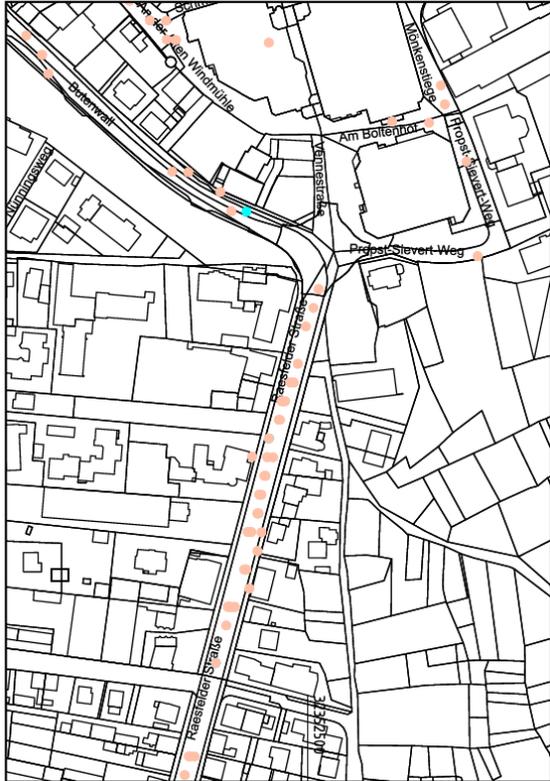
Raesfelder Straße

39 Unfälle mit Sachschaden

Maßnahme:
Querschnittsüberprüfung

- Legende:
- Unfall mit Sachschaden
 - Unfall mit Leichtverletzten
 - Unfall mit Schwerverletzten

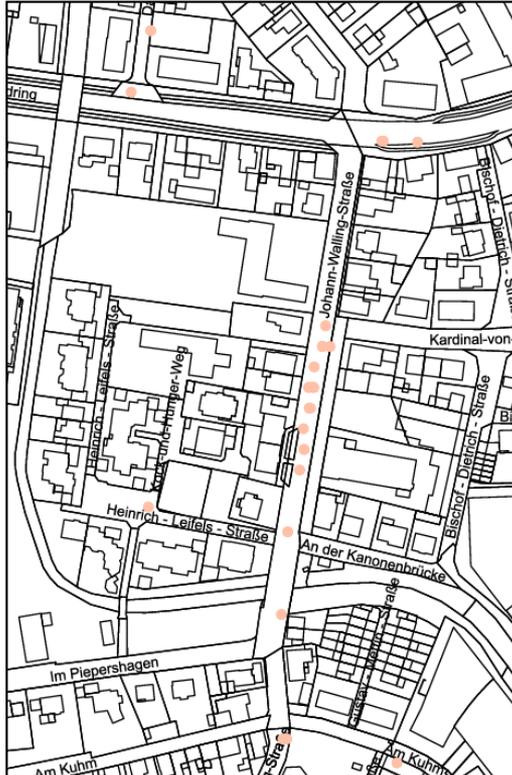
Johann-Walling-Straße

13 Unfälle mit Sachschaden

Maßnahme:
Temporeduzierung

Daten von 2012 bis 2015

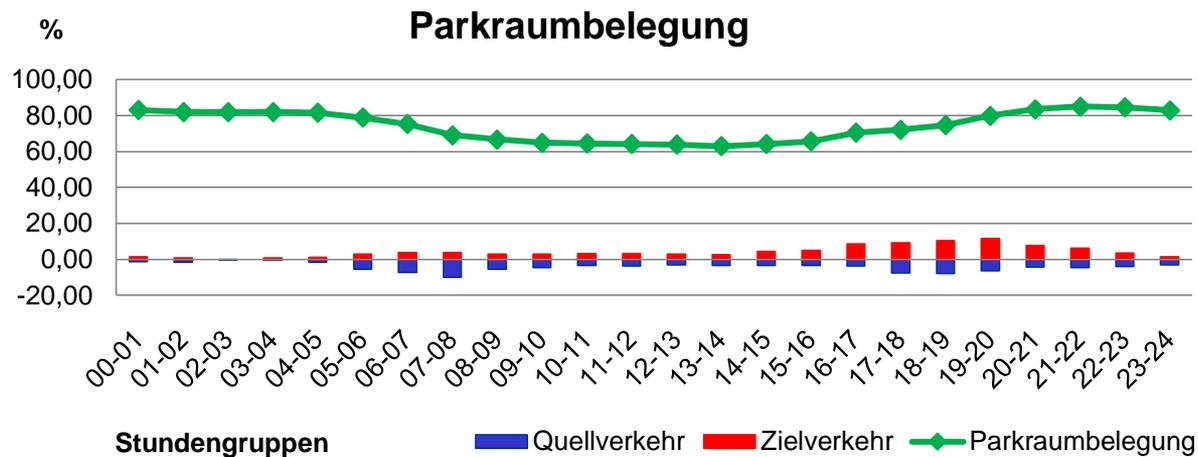
Stellplatzbedarf, Beispiel

Anwohner und Besucher

- › Pkw-Dichte Kreis Borken: 531 Pkw je 1000 Einwohner

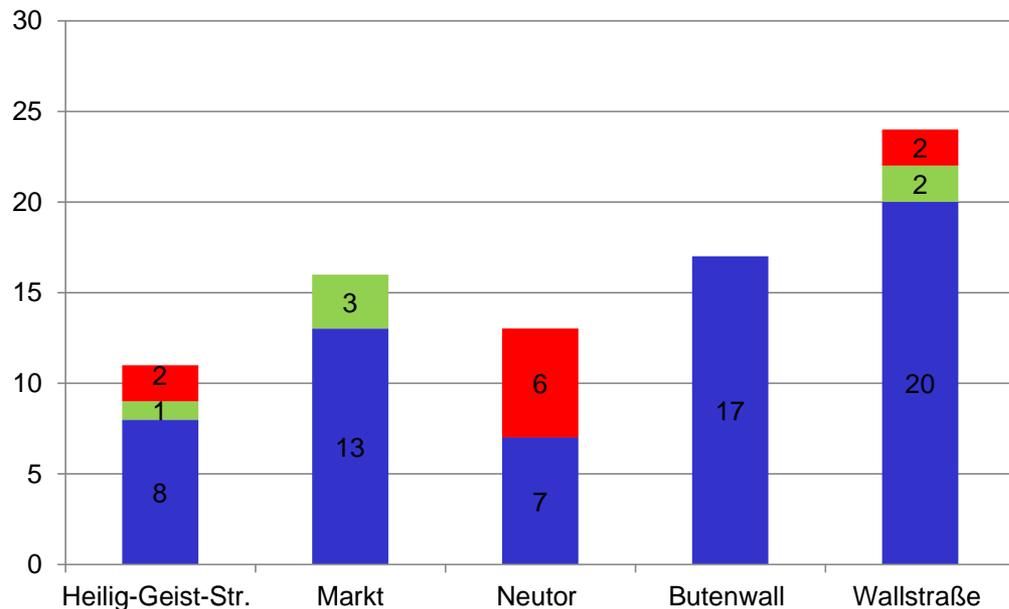
Dienstag

Straßenraum Auslastung zwischen 10:00 Uhr und 10:30 Uhr

■ Belegte Stellplätze ■ Freie Stellplätze ■ Falschparker

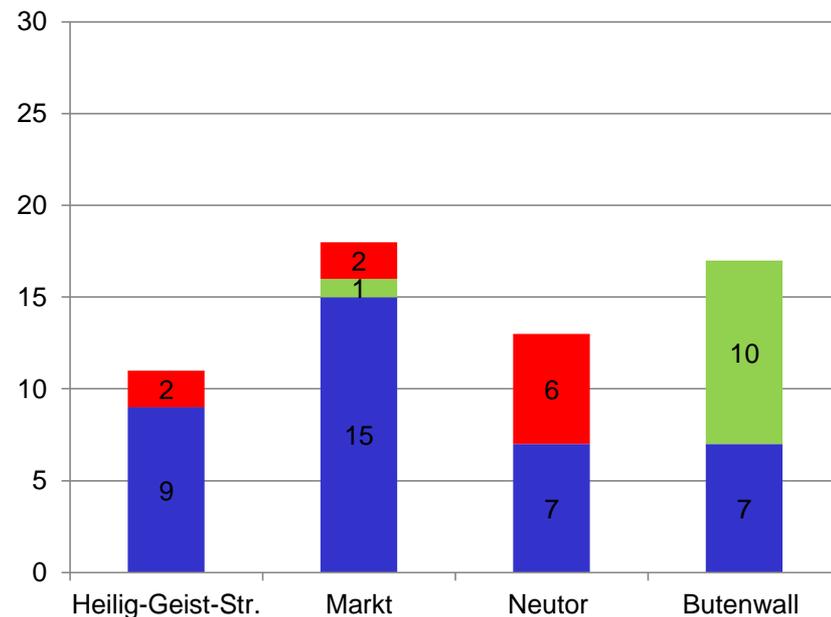
Samstag

■ Belegte Stellplätze ■ Freie Stellplätze ■ Falschparker

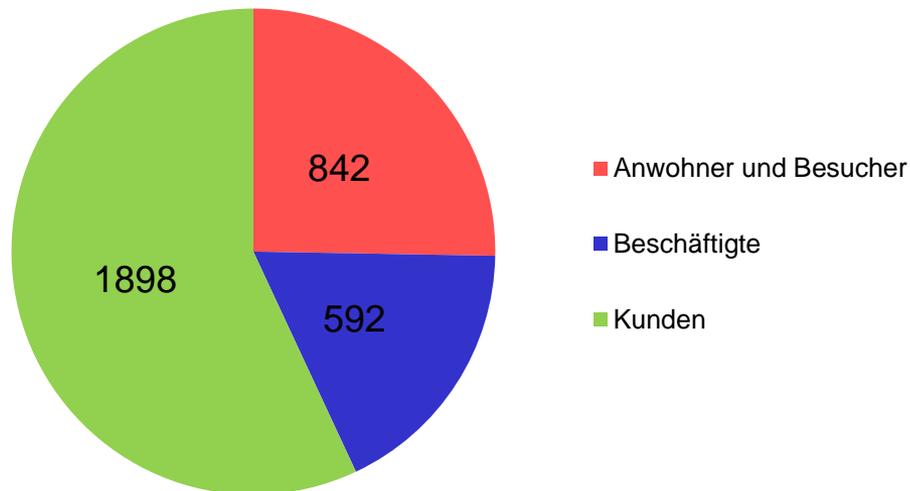
Stellplatzbedarf 10-11 Uhr

Gesamt: 3331 Stellplätze

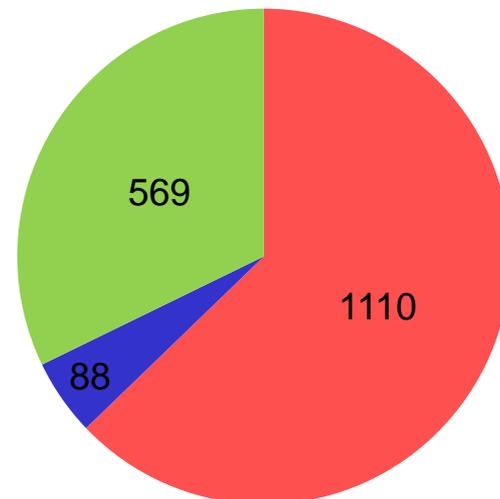
Stellplatzbedarf 21-22 Uhr

Gesamt: 1766 Stellplätze

Vernachlässigung von Abschnitt 23 Bahnhofstraße

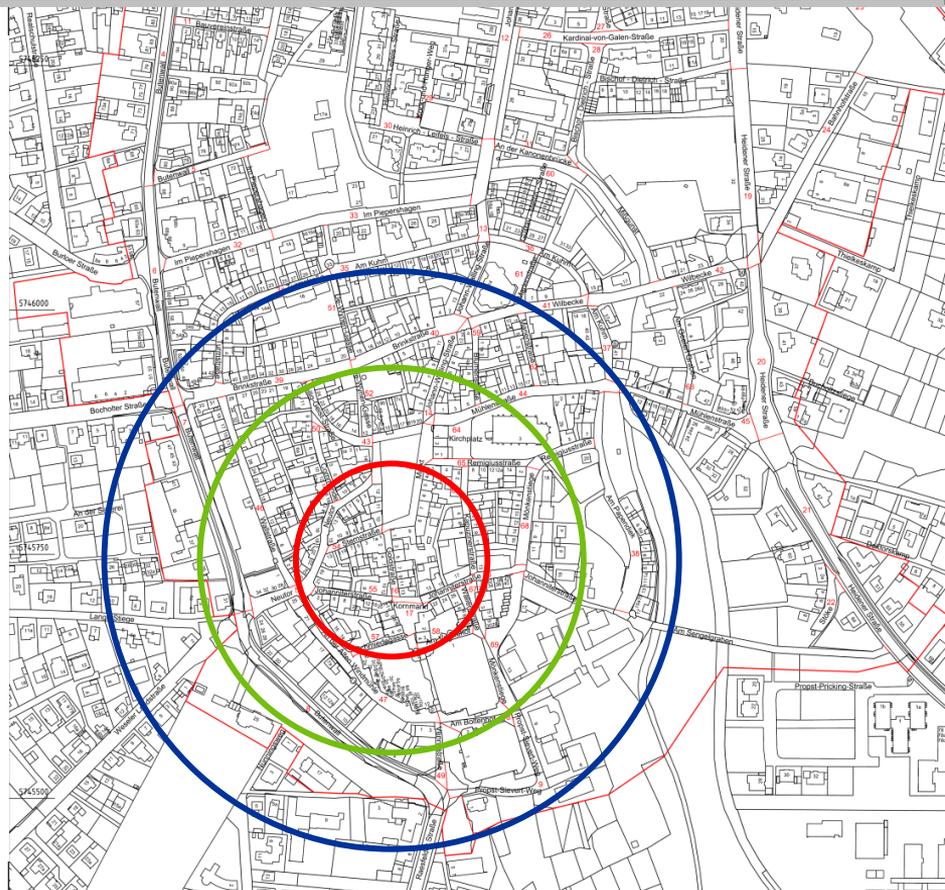
Entfernungen: 100 m, 200 m, 300 m

- Abschnittsweise Betrachtung
- Einbeziehung von Gehgeschwindigkeiten und Zeitaufwand

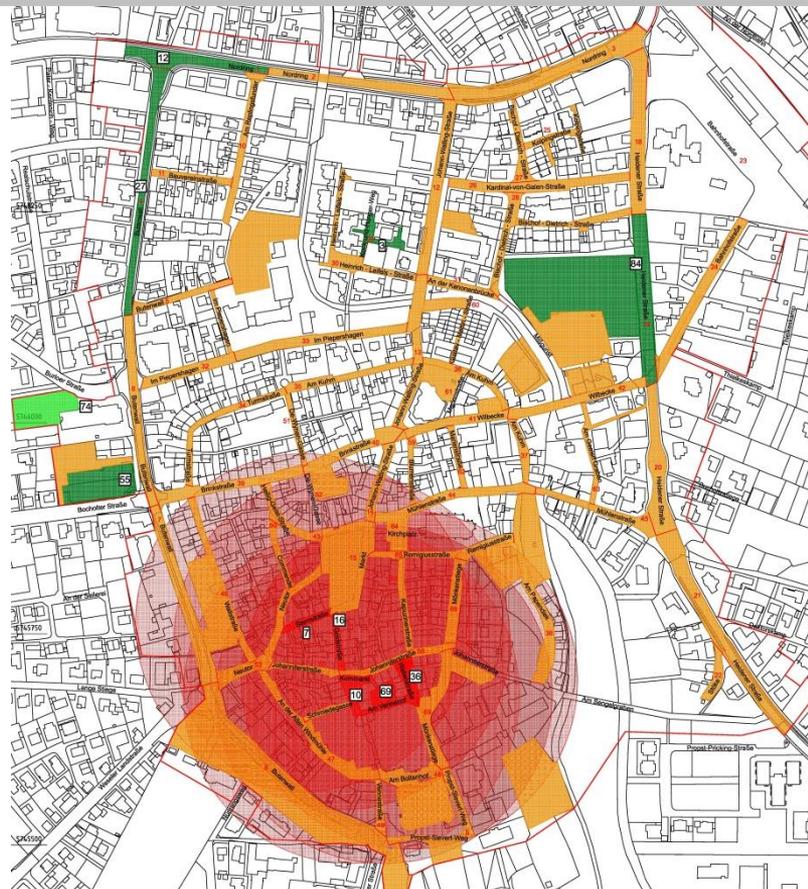
Überschuss 74 kostenpflichtige Stellplätze
-

Überschuss 181 unbewirtschaftete Stellplätze
-

Defizit 138 Stellplätze
-

Ausgelastet
-

Suchraum Kunden 200 m

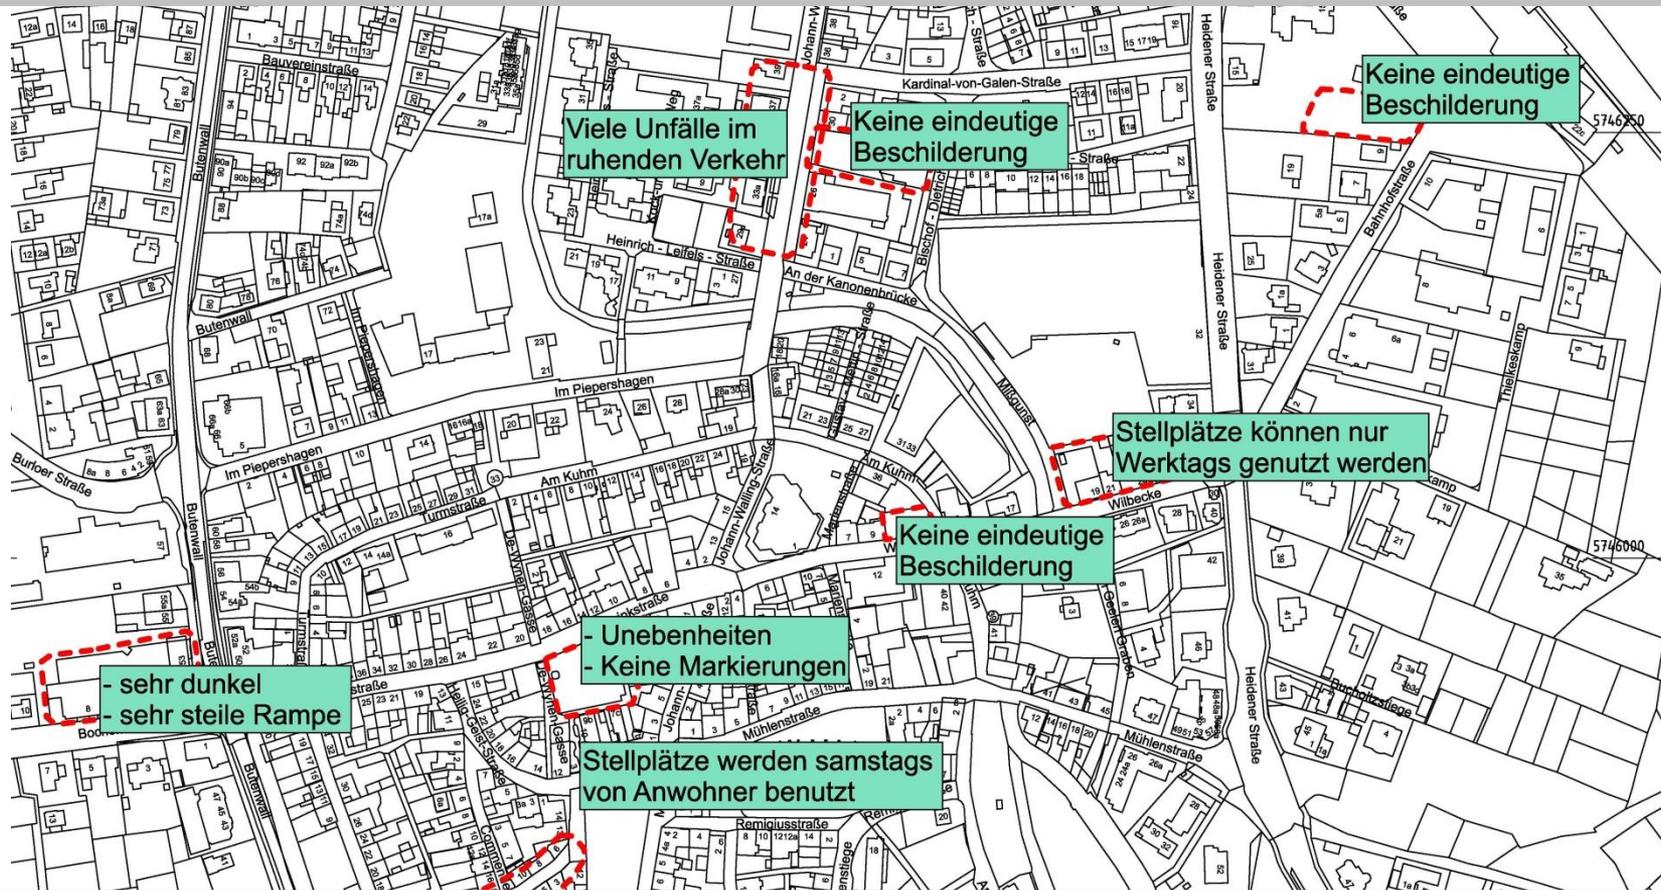
Mängel

Viele Unfälle im ruhenden Verkehr

Keine eindeutige Beschilderung

Stellplätze können nur Werktags genutzt werden

- sehr dunkel
- sehr steile Rampe

- Unebenheiten
- Keine Markierungen

Stellplätze werden samstags von Anwohner benutzt

- Stellplätze mit Parkscheibe und Parkschein:
Erweiterung des Zeitraums auf Mo-Sa

- Tiefgarage Bocholter Straße:
Verbesserung der Lichtverhältnisse

- Butenwall:
Änderung der Bewirtschaftungsform in Parkscheibenregelung

- Neutor, Heilig-Geist-Straße, Commende, Marienstraße:
Änderung der Bewirtschaftungsform in Parkscheinregelung
