Endausbau der Kastanienallee in Lüdinghausen

PLANUNG UND ABWICKLUNG VON VERKEHRSANLAGEN UND INGENIEURBAUWERKEN

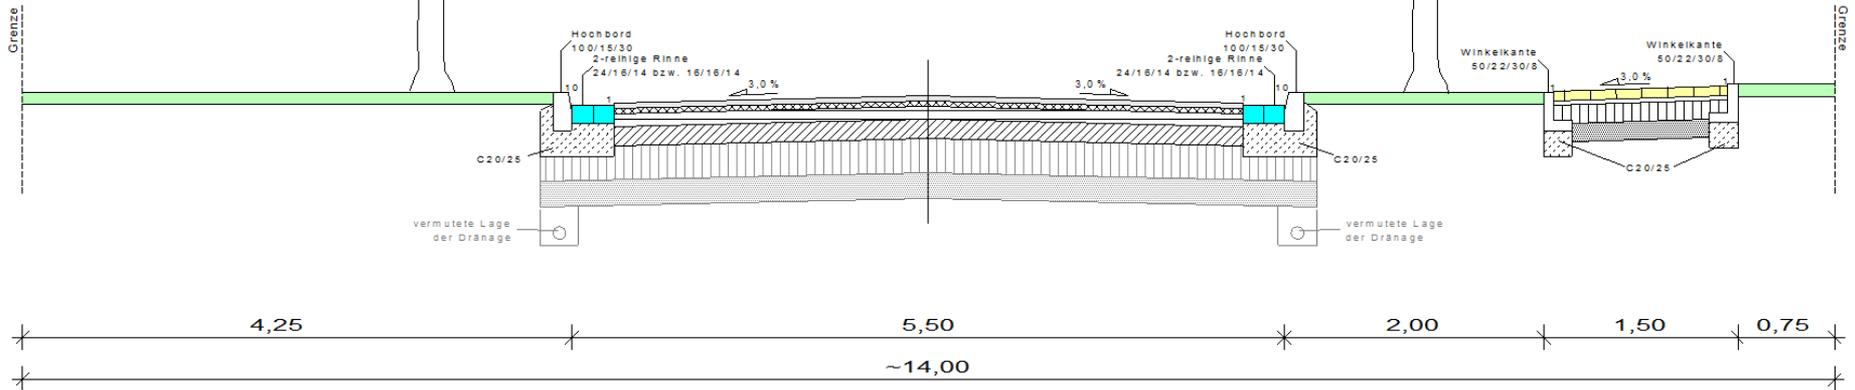
Regelquerschnitt 1

Regelquerschnitt Straße Kastanienallee
M 1:50

gepl. Grünfläche
mit Bestandsbäumen

4 cm Asphaltdeckschicht
4 cm Asphaltbinder
8 cm Asphalttragschicht
vorh. Schottertragschicht
vorh. Frostschuttschicht

Fahrbahn

gepl. Grünfläche
mit gepl. Bäumen

gepl. Gehweg gepl. Grünstreifen

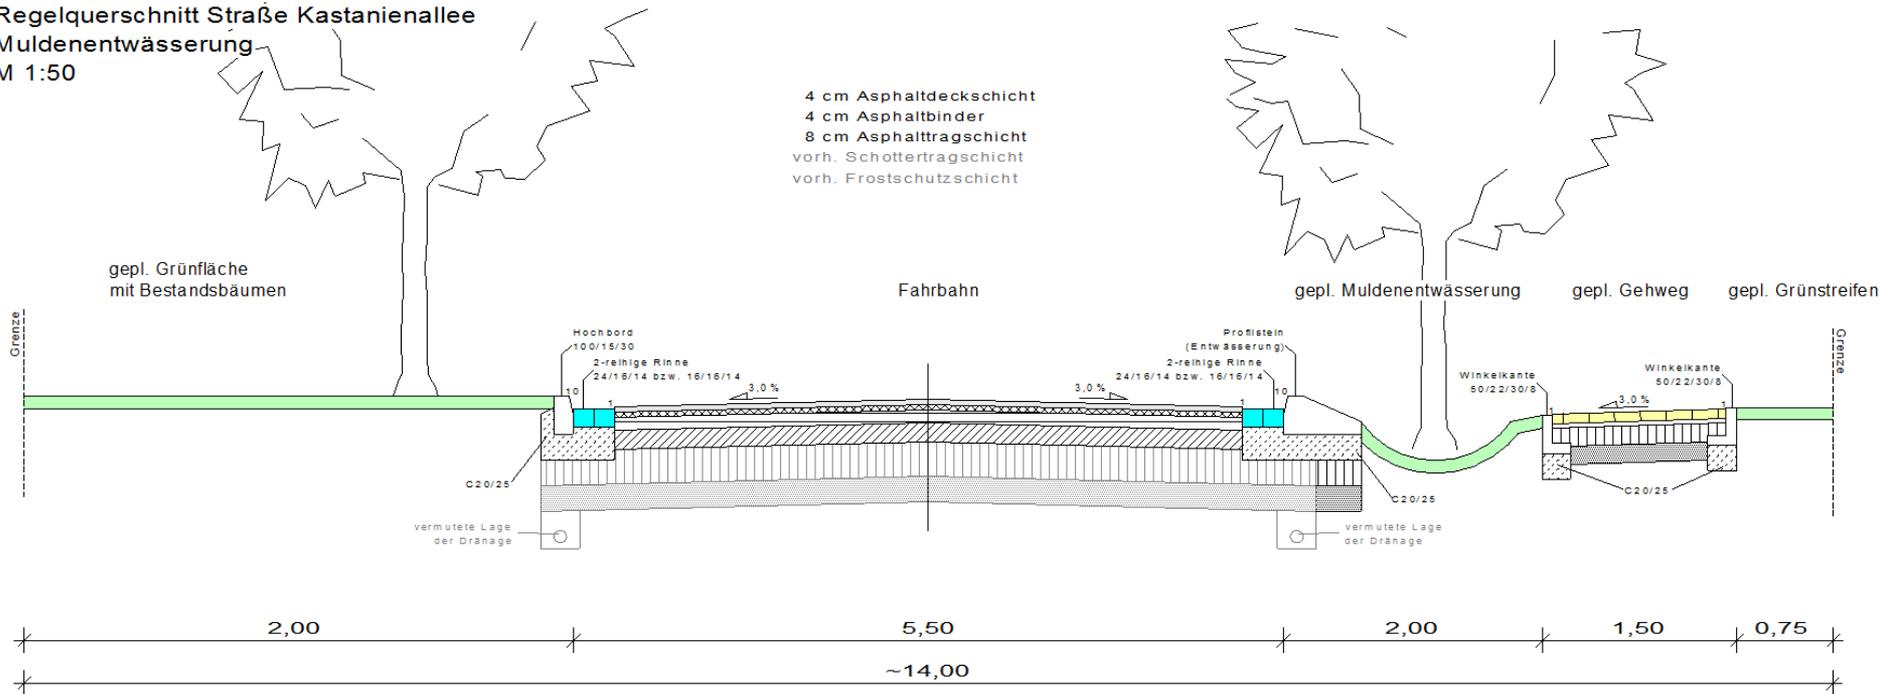
Regelquerschnitt 2

Regelquerschnitt Straße Kastanienallee
Muldenentwässerung
M 1:50
