Bürgerantrag

Gutachten

in dem selbständigen Beweisverfahren

Das Landgericht Münster beauftragte den Sachverständigen Dr.- Ing. Sigurd van Riesen, Hennef, am 6. 4. 2017 im Zuge des selbständigen Beweisverfahrens mit einem Gutachten über das Abflussvermögen des Gronenbaches am Dortmund-Ems-Kanal.

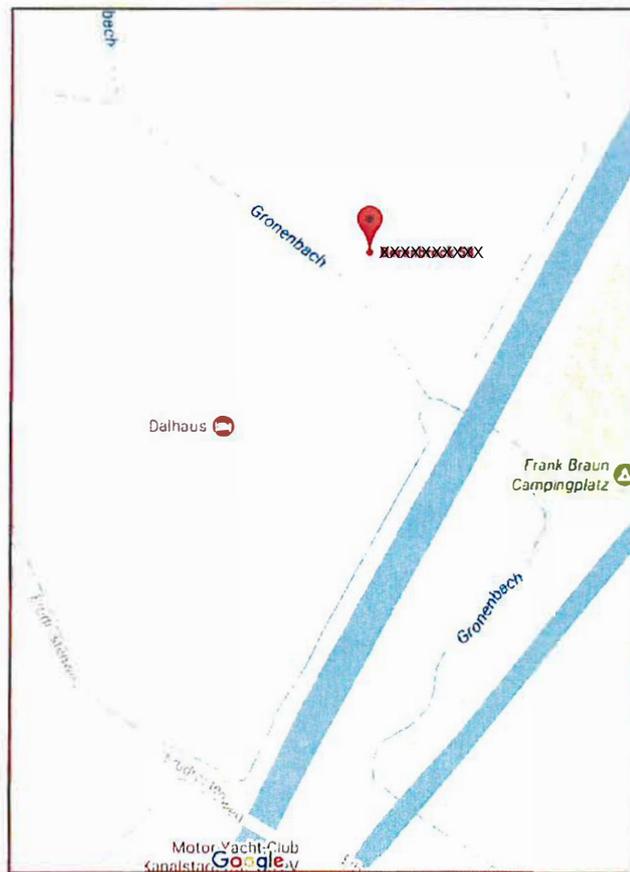
Bild 1: Gesamtsituation des Gronenbach bei *[blurred text]*

In Bild 1 ist der Verlauf des Gronenbach im Bereich des Hofes dargestellt. Dieser fließt nah am Hof vorbei zum neuen Düker am Dortmund-Ems-Kanal (Neue Fahrt) und mäandert dann bis auf Höhe des früheren Standorts des Gronenbach-Dükers und unterquert dort in einem Gewölbedurchlass die Alte Fahrt. Es wurde gemeinsam die Hofanlage (Bild 2) besichtigt, wo es im Jahre 2007 nach Angaben des Antragstellers eine 10 cm hohe Überschwemmung der Hofanlage gegeben habe. Gemäß Bild 3 beträgt die Höhe der untersten senkrecht stehenden Klinkerreihe neben der Haustür 12,5 cm. Der Durchlass am Weg zum Hof (Wegeparzelle 30) hat einen Durchmesser von 1,3 m – Bild 4 - ; auch der Wegedurchlass oberhalb wurde besichtigt; dieser ist mit einem Durchmesser von 1,5 m etwas größer. Im Bereich des Hofes ist das Gelände flach; der Gronenbach hat dort bei geringem Gefälle eine niedrige Fließgeschwindigkeit (Bild 5).

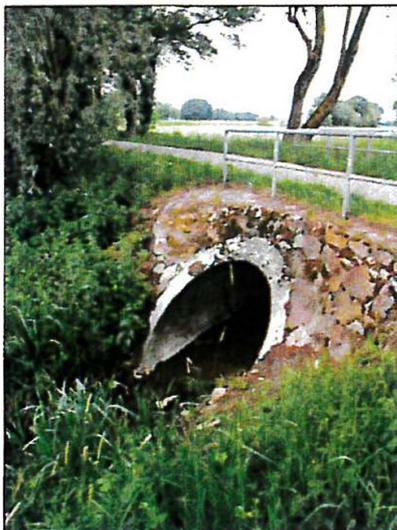
Bild 4: Durchlass am Hof

Die Wasserspiegellagen wurden mit dem EDV-Programm RENAT errechnet. Die abflusswirksamen Querschnitte sind im Verlauf des Gronenbachs sehr unterschiedlich: Der Durchlass am Weg zum Hof (Wegeparzelle 30) hat einen Durchmesser von 1,3 m (die Querschnittsfläche F beträgt $1,33 \text{ m}^2$); der Wegedurchlass oberhalb hat einen Durchmesser von 1,5 m (entsprechend $F = 1,77 \text{ m}^2$); die Querschnittsfläche der beiden Dükerrohre betragen zusammen $2,7 \text{ m}^2$ und die des Dükers Alte Fahrt $2,77 \text{ m}^2$. Aus den hydraulischen Berechnungen für den Hochwasserabfluss ist ersichtlich, dass der Gronenbach vom Bereich des Hofes bis zum DEK bei der Variante Planung (d.h. Zustand nach Neubau des Dükers) mit $0,7 \text{ m/s}$ eine höhere mittlere Fließgeschwindigkeit aufweist als bei der Variante Bestand mit Düker (Zustand vor Neubau), bei der die Geschwindigkeit mit $0,5 \text{ m/s}$ berechnet wurde. Die Abflussverhältnisse haben sich durch den Neubau des Dükers verbessert.

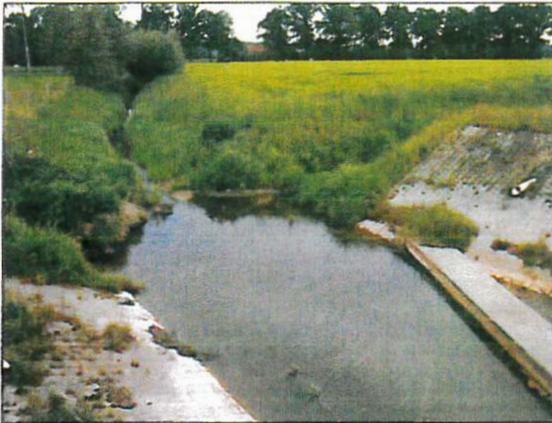
Bild 6: Gronenbach vor Düker

Südöstlich vom Hof fließt der Gronenbach direkt zum Düker, der den DEK unterquert. Dieser besteht aus zwei Stahlrohren mit je 1,3 m Durchmesser (Bilder 6 bis 8).

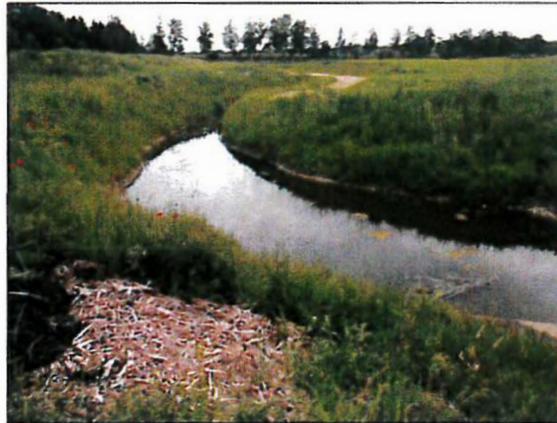
Bild 9: Naturnahe Umgestaltung des Gronenbach

Dann schließt sich in Fließrichtung über ca. 500 m der neugestaltete Gronenbach zwischen Neuer und Alter Fahrt an (Bild 9). In diesem Bereich soll der Retentionsraumverlust zum Teil ausgeglichen werden.

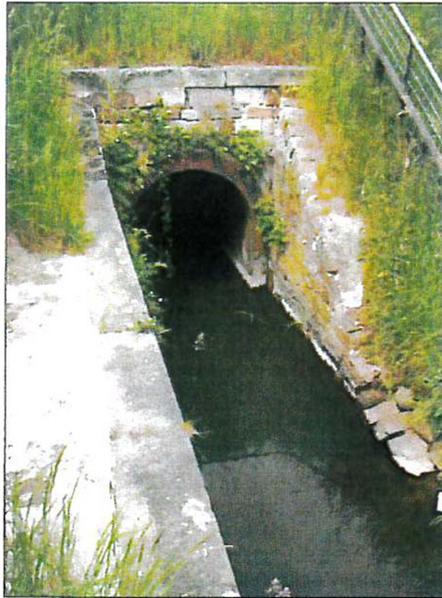
Bild 10: Düker Alte Fahrt

Auf Höhe des früheren Dükers mündet der Gronenbach in das historische Gewölbeprofil und unterquert den Seitenweg sowie die Alte Fahrt (Bild 10).
