STADT
LÜDINGHAUSEN

nts
Ingenieurgesellschaft

Umgestaltung Kreisel Ascheberger Straße / Selmer Straße / Mühlenstraße

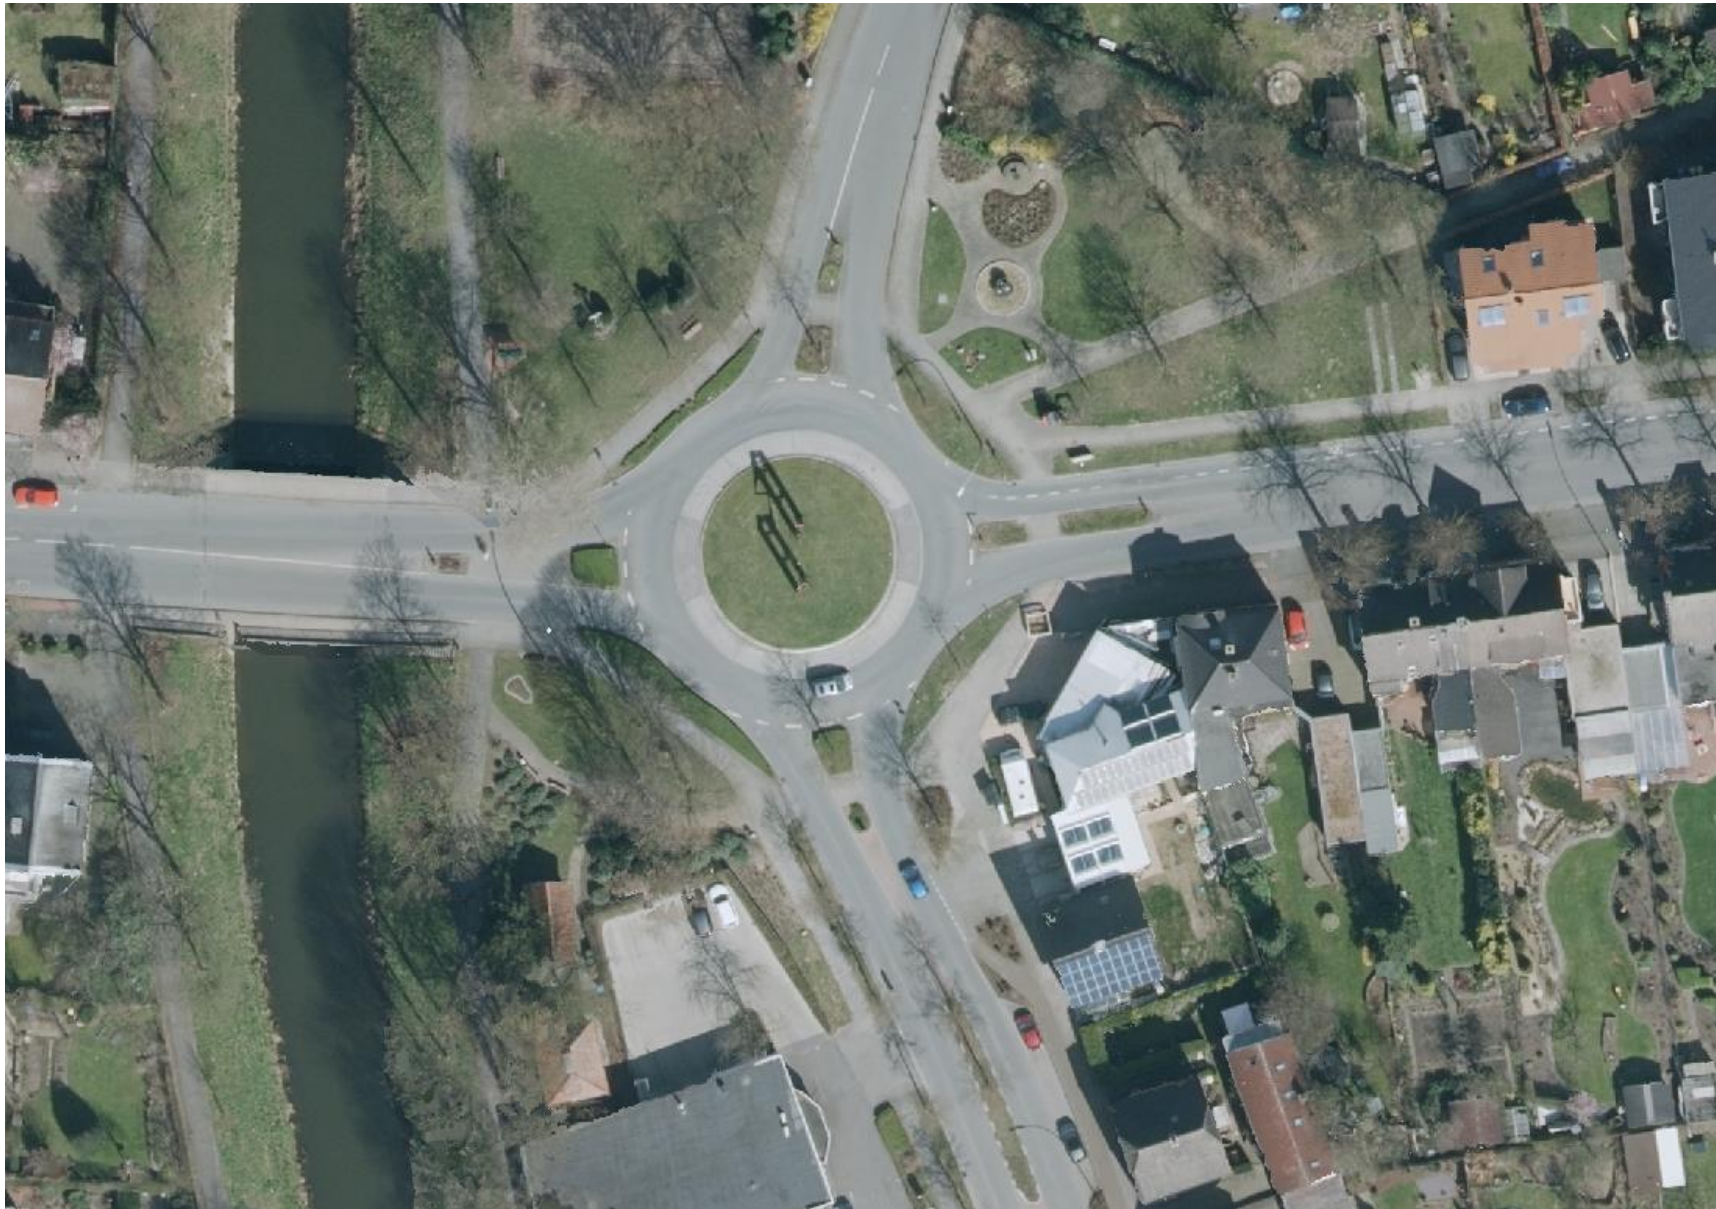
Historie 2018

Markierungen waren
stark abgefahren

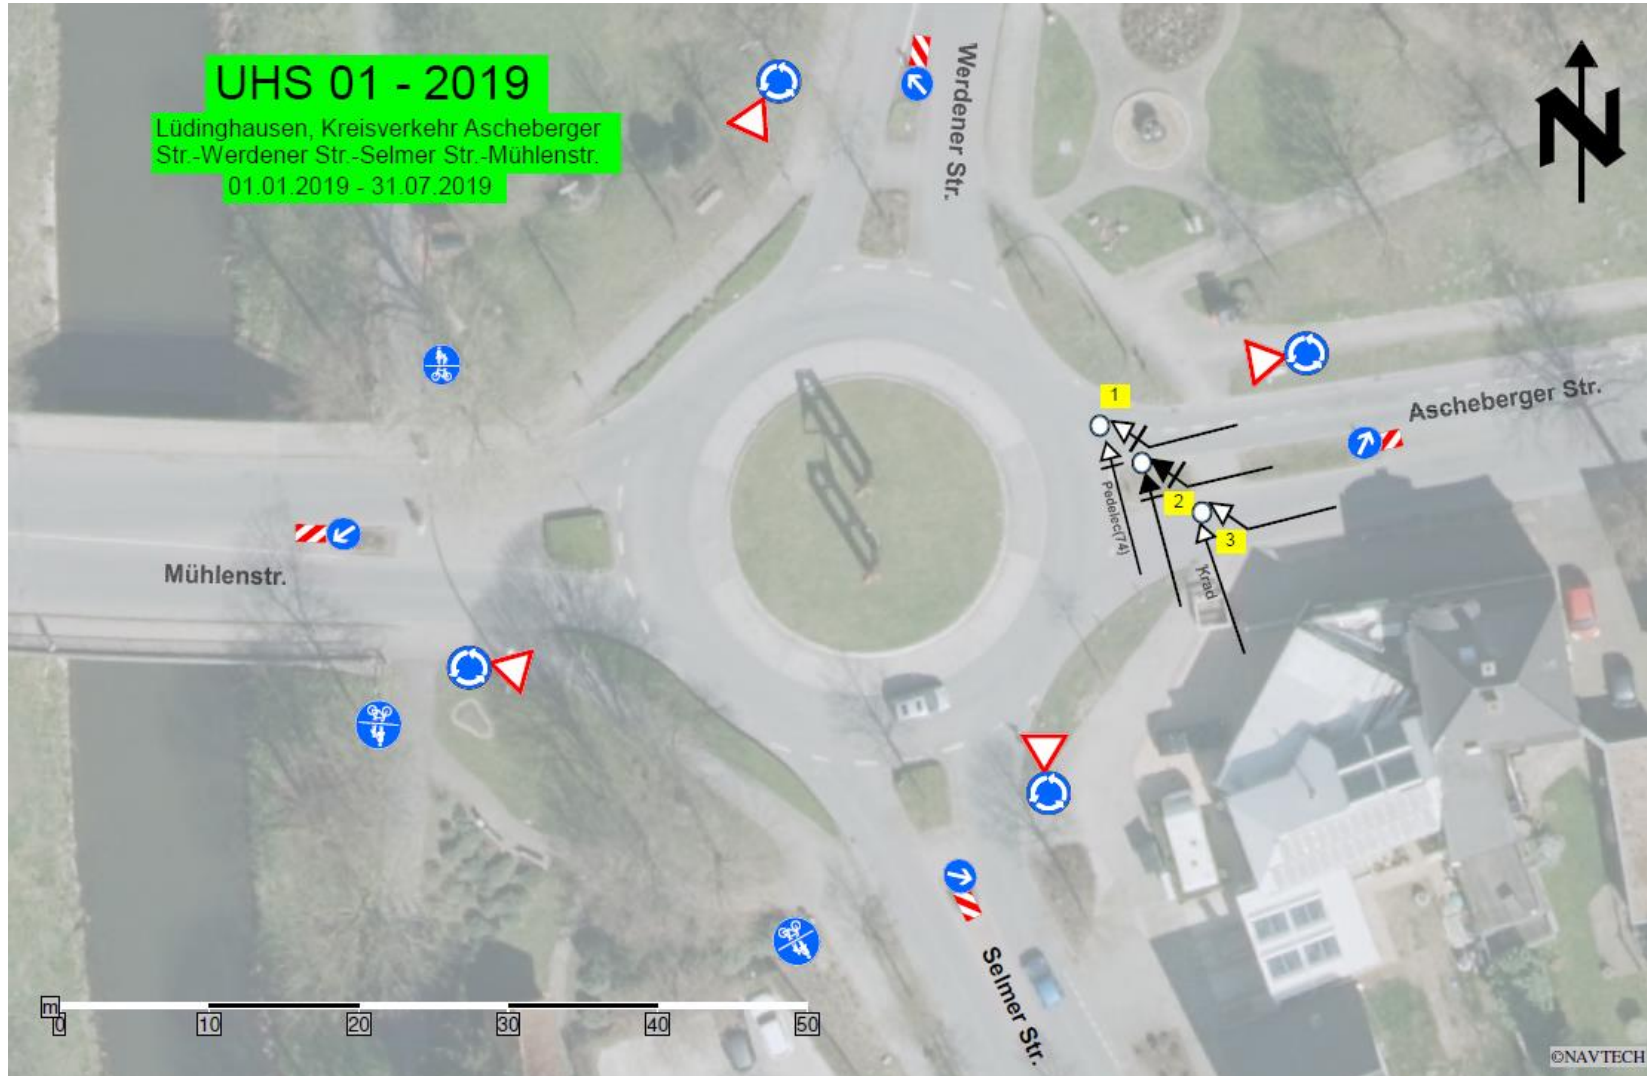
Unfallstatistik

Es lagen 11 Protokolle von Unfällen aus einem Zeitraum von 3 Jahren vor (2017-2019):

- Hiervon handelte es sich bei 4 Unfällen um unspezifische, diverse Unfälle
- 7 von 11 Unfälle mit identischem Unfallhergang (Missachtung der Vorfahrt durch in den Kreisel einfahrende Fahrzeuge)
- Von diesen geschahen
 - 6 an der Einmündung Ascheberger Straße
 - 4 bei Dunkelheit, 3 Mittags (alle Ascheberger Straße), es gab keine Unfälle zu anderen Zeiten
 - 4 mit Beteiligung eines Zweirades (alle Ascheberger Straße)

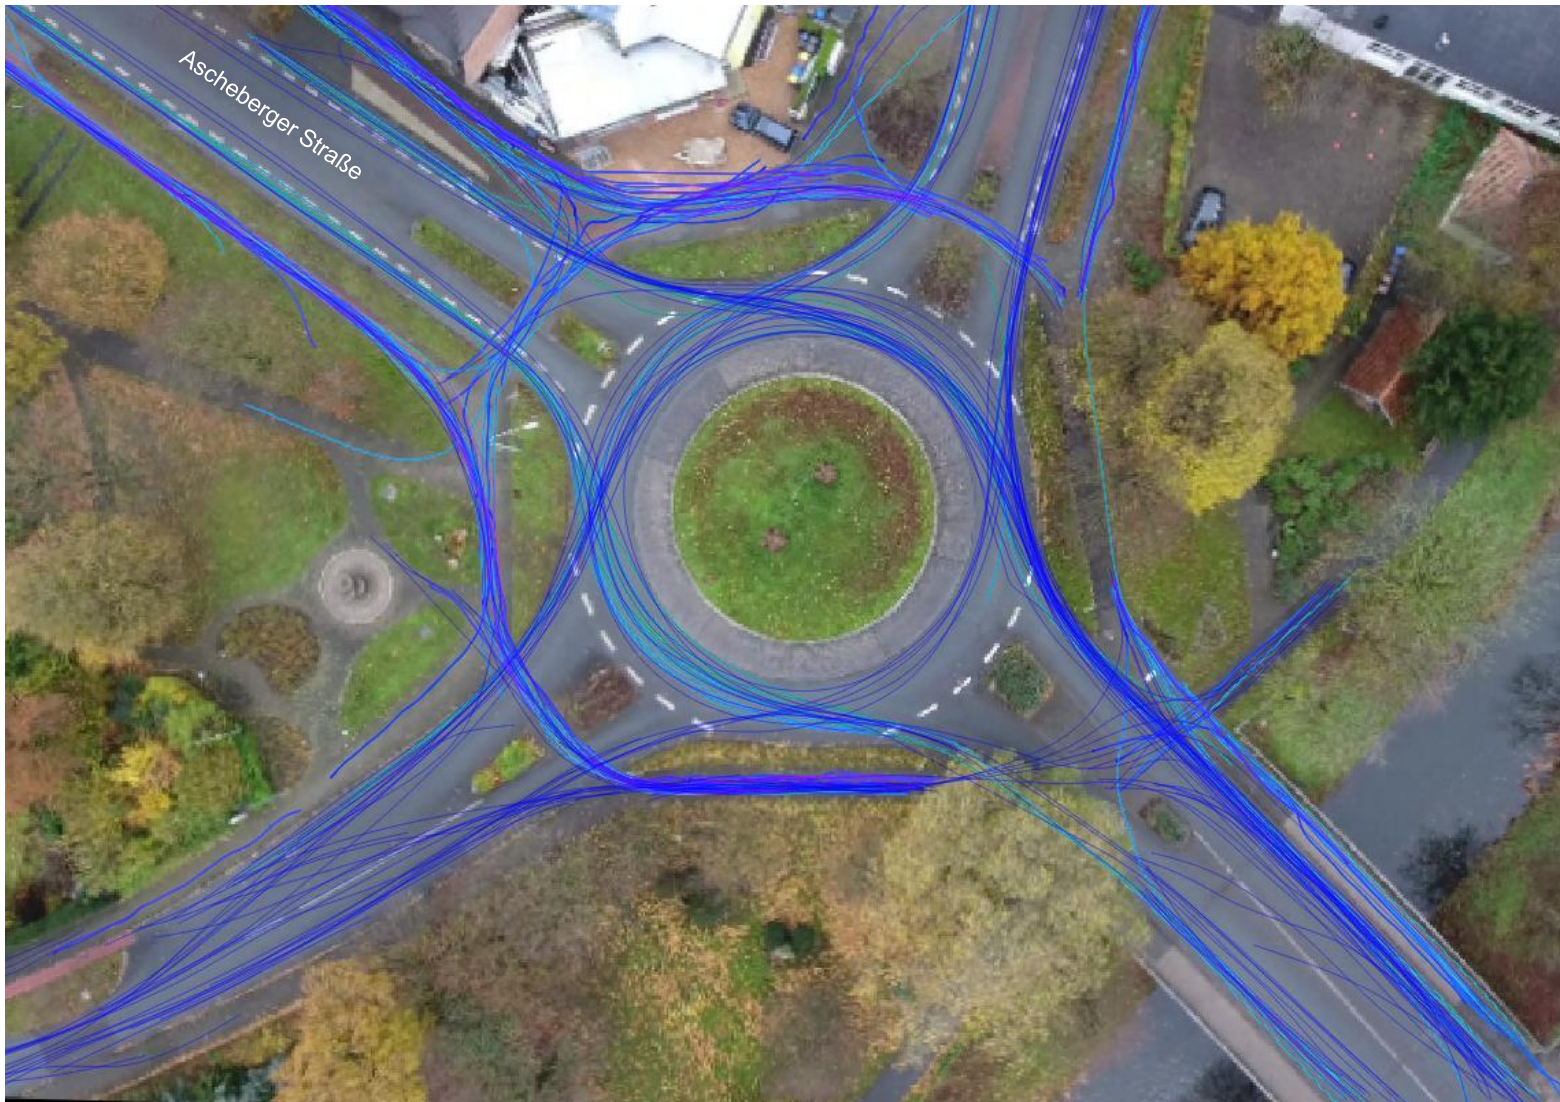
Realnutzung Wege Radverkehr

Es gibt zahlreiche folgenlose Verkehrsregelübertretungen rund um den Kreisel.

Unfälle konzentrieren sich jedoch auf die Zufahrt Ascheberger Straße und stehen in keinem direkten Zusammenhang mit dem Verhalten der Radfahrer.
