Hydraulische Sanierung - „Am Rosengarten“ in Seppenrade

Betriebsausschuss 1.12.2016 – 28.03.2017

PLANUNG UND ABWICKLUNG VON VERKEHRSANLAGEN UND INGENIEURBAUWERKEN

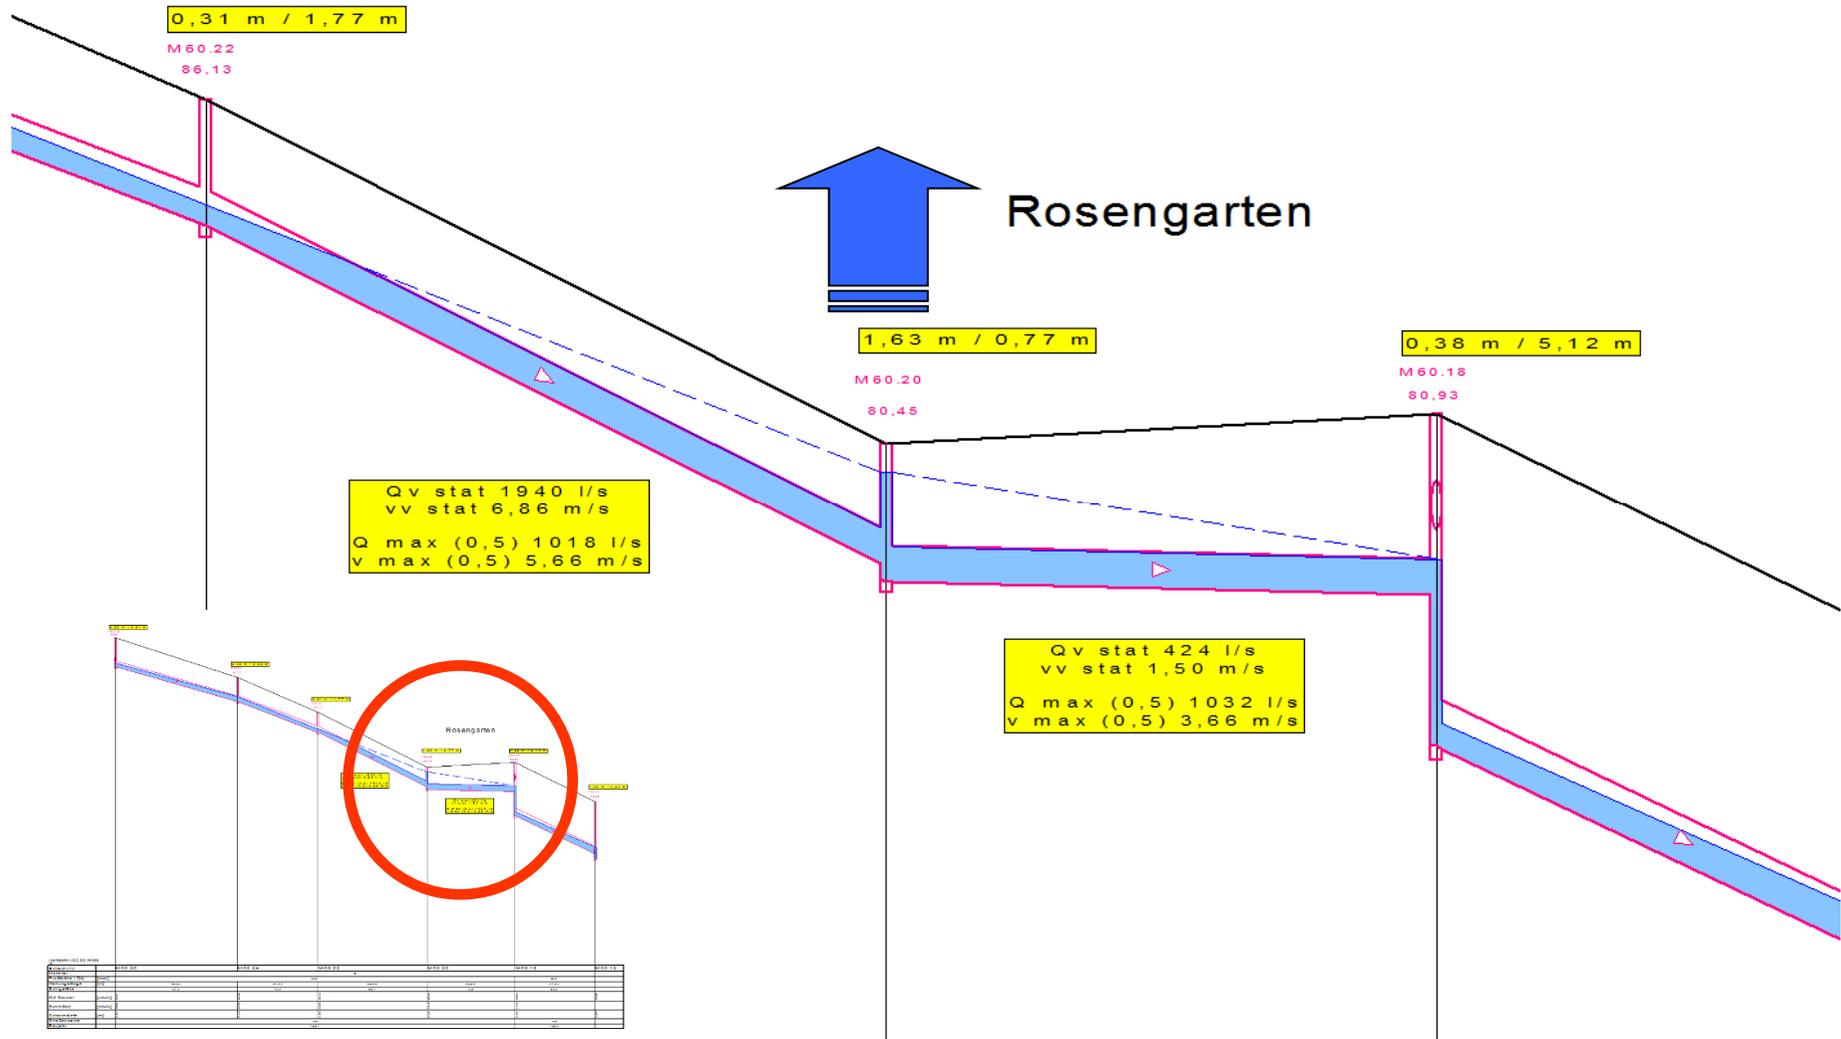
Problematik / Ursache (01.12.2016):

2007 – Regendaten südl. Münsterland n=0,5 - 13,1 mm

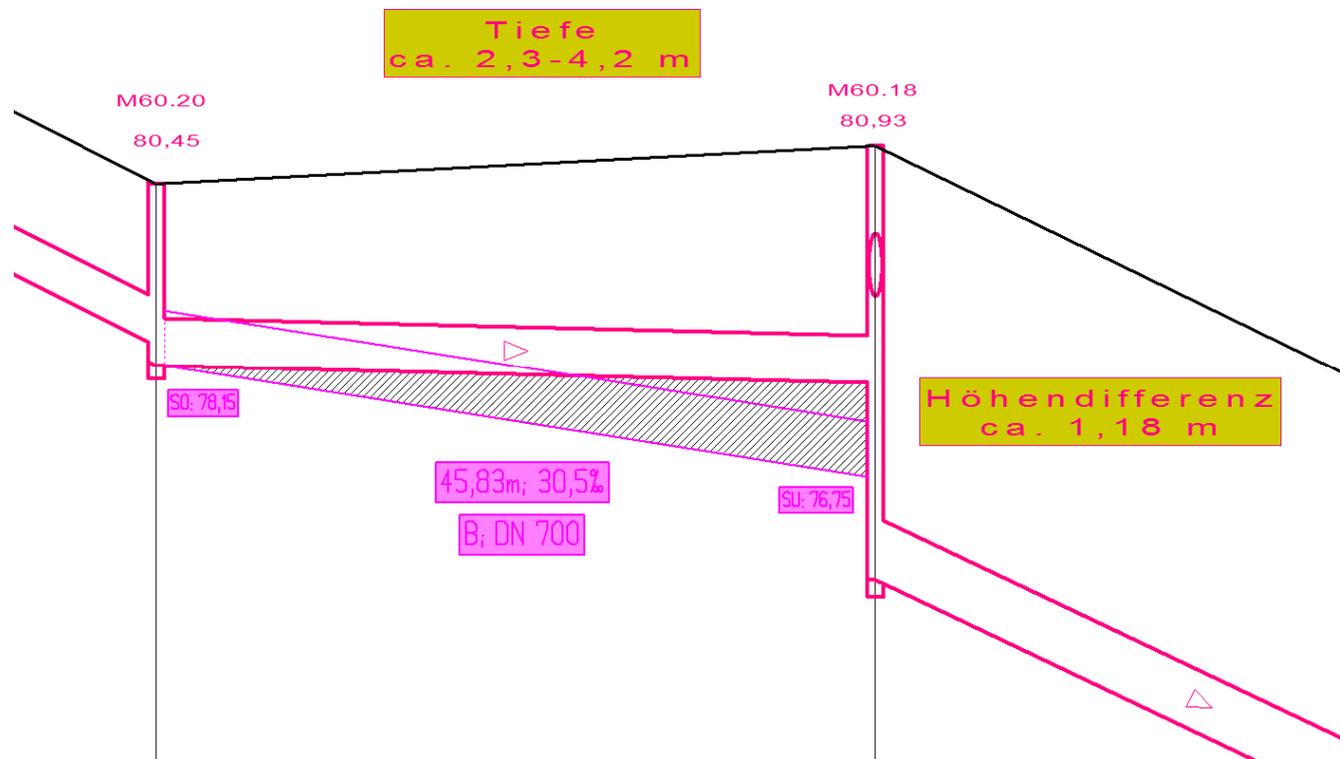
„ehemalige Müllkippe“(01.12.2016):

Aufwendige Entsorgung beim Kanalbau 1997 bekannt!

Bedingt durch Zusatztiefe ggf. erneute Altlasten!

Bau möglichst in alter Trasse, da dort bereits Bodenersatz zu vermuten ist!

Geologische Untersuchungen unbedingt erforderlich !

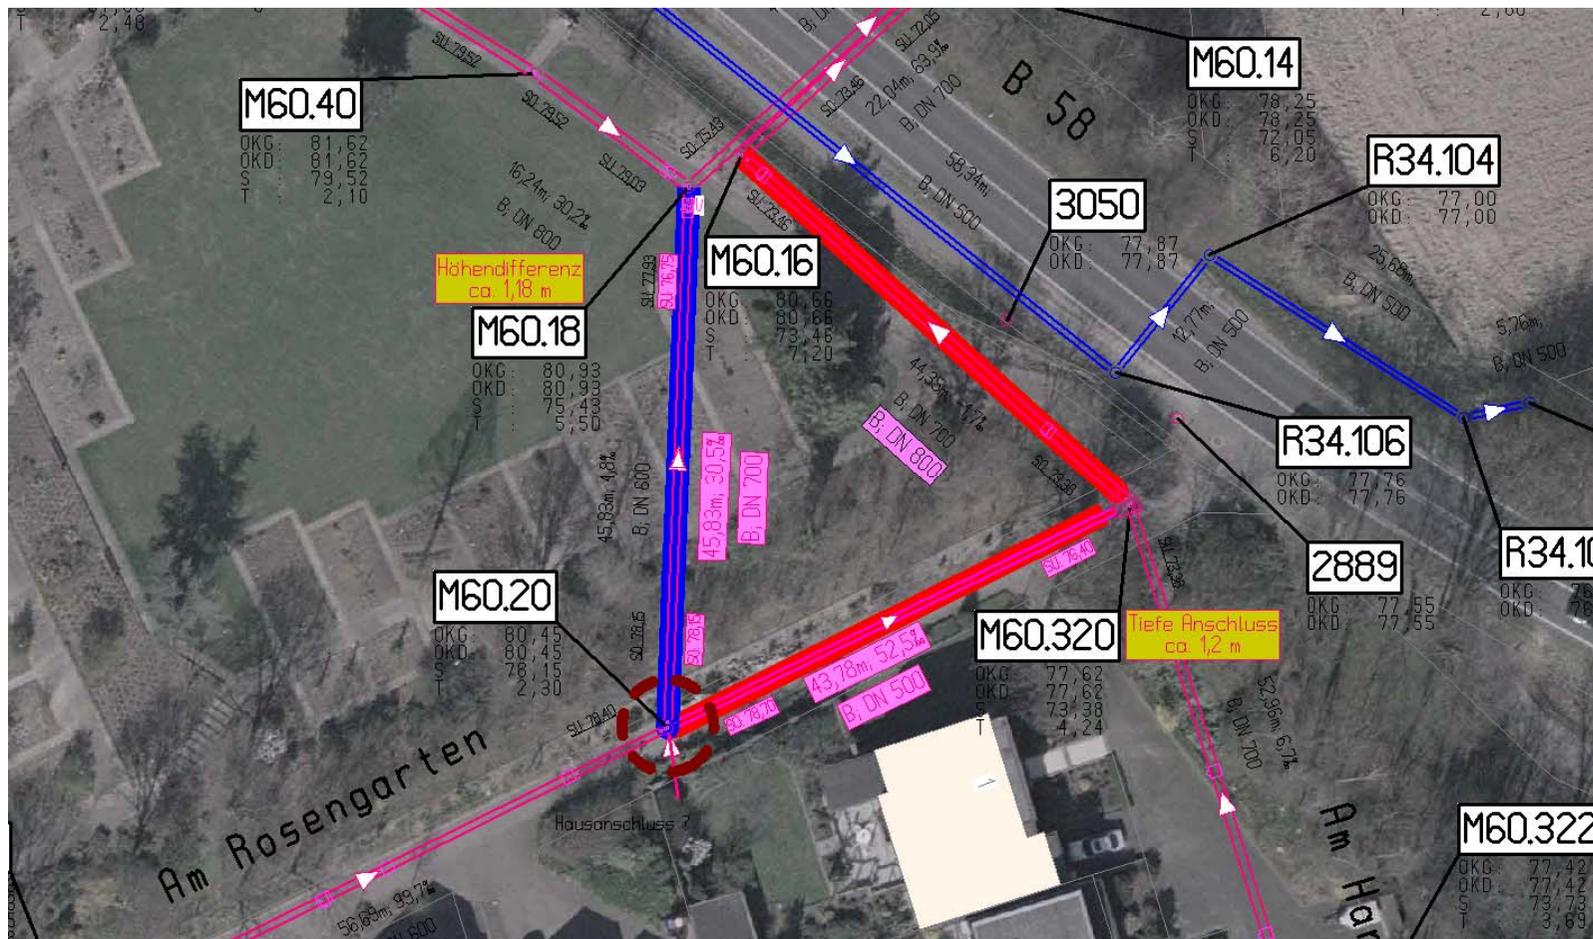
Sanierungsmöglichkeit 1

Haltung M60.20 – Gefälle + DN erhöhen!

Neubau durch den Rosengarten !

Sanierungsmöglichkeit 2

Haltung M60.20 – bleibt bestehen !

Entlastung zum Schacht M60.320 !

Haltung M60.320 parallel zur B 58 !

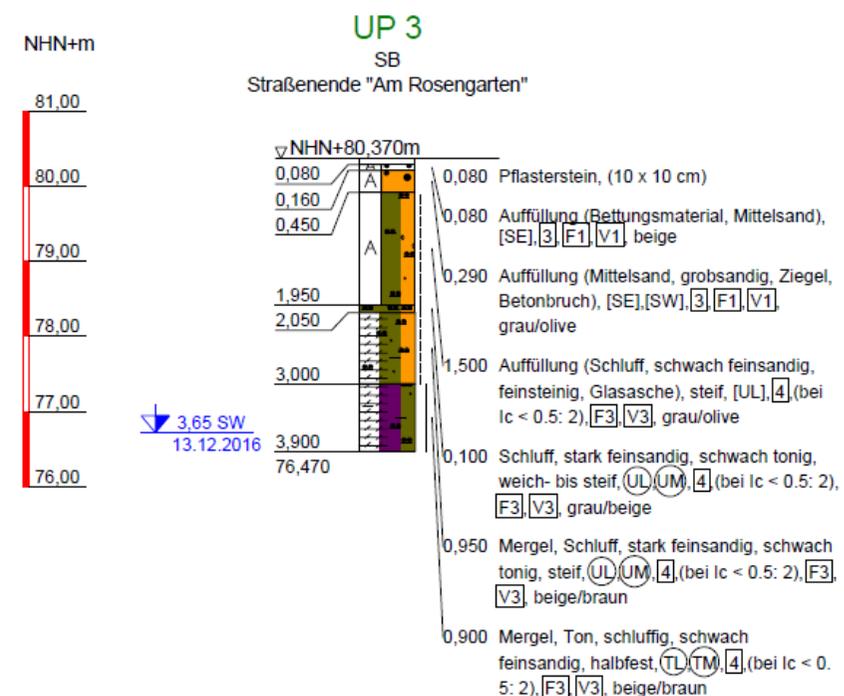
Wiederverwendung der unterlagernden Schluffe:

sandige Schluffe, teilw. humos, weich

Frostempfindlichkeitsklasse 3

Verdichtungsklasse 3

Empfehlung BODENAUSTAUSCH !

> 3,90 m u. GOK: kein Bohrfortschritt
