# Fahrbahnsanierung Auf den Äckern und An den Kämpfen in Lüdinghausen - Seppenrade

PLANUNG UND ABWICKLUNG VON VERKEHRSANLAGEN UND INGENIEURBAUWERKEN

# Übersicht Seppenrade

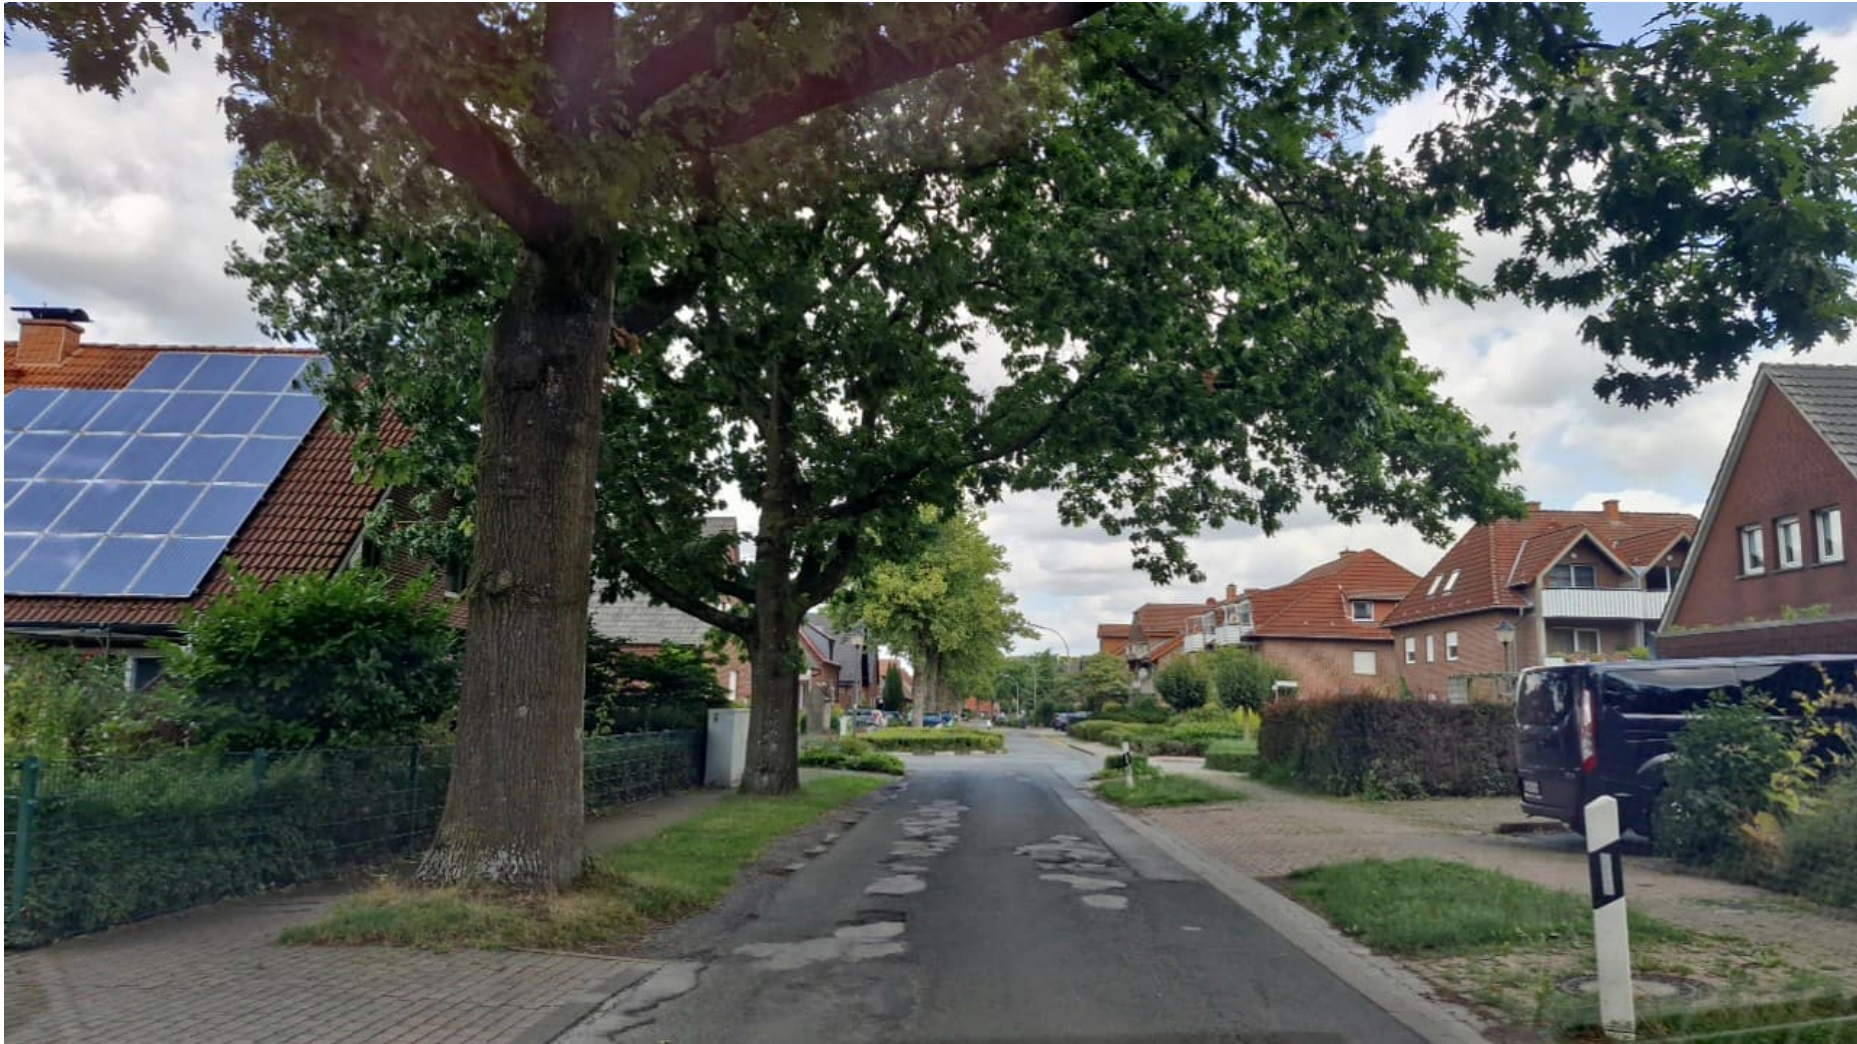
Hydraulischer Zustand

Bestand – Auf den Äckern

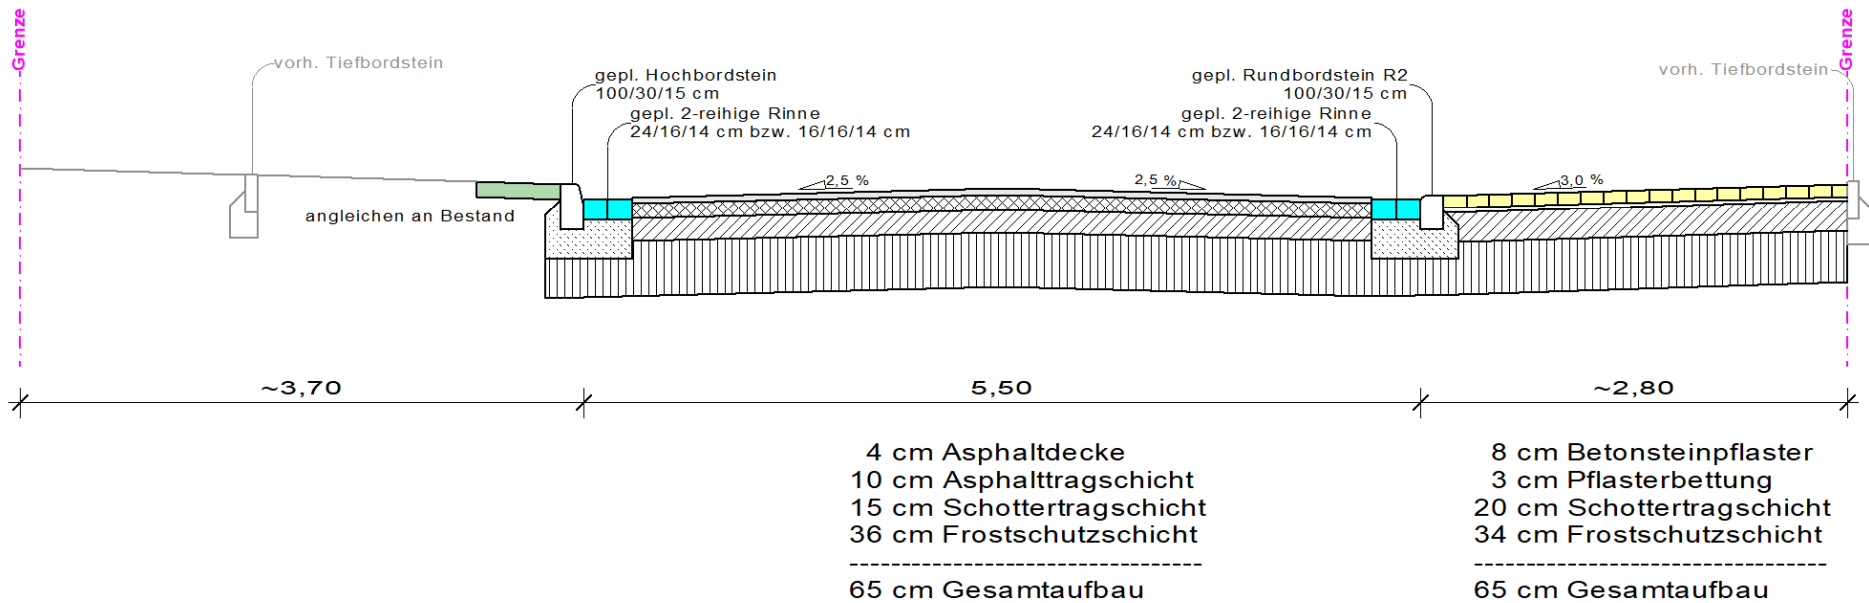
# Querschnitt A

**Querschnitt A-A**  
Belastungsklasse Bk 1,0  
M1:50

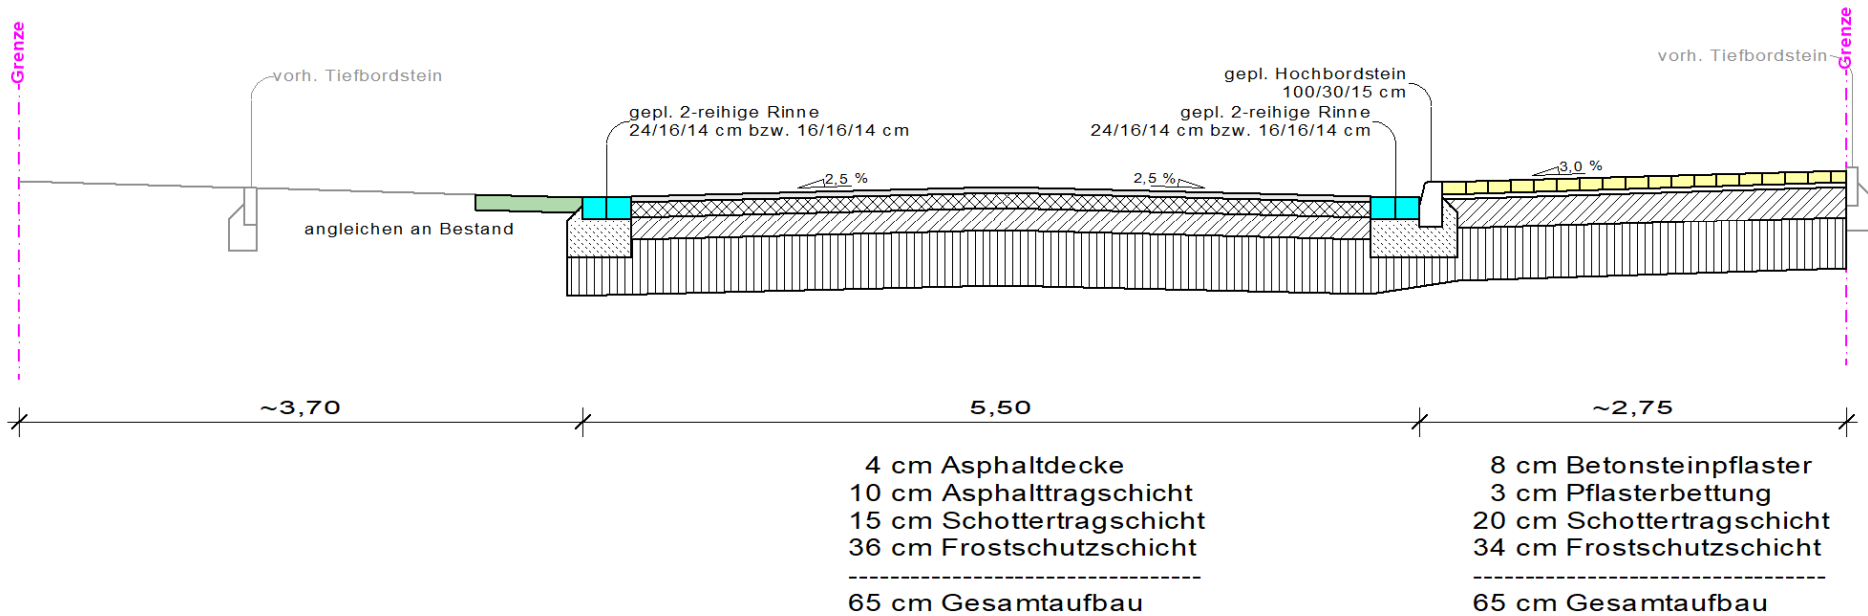
# Querschnitt B

**Querschnitt B-B**  
Belastungsklasse Bk 1,0  
M1:50

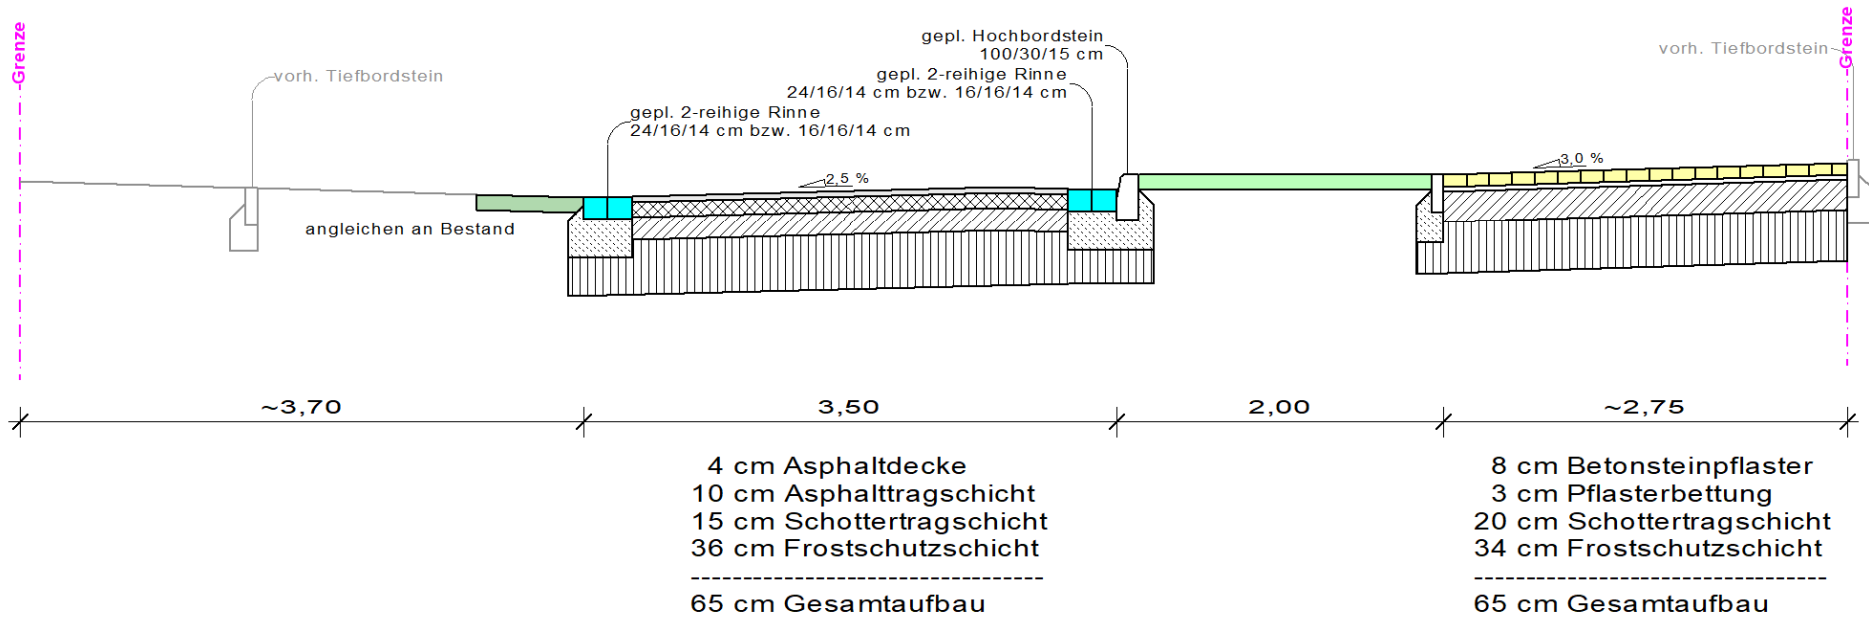
# Querschnitt C

**Querschnitt C-C**  
**Belastungsklasse Bk 1,0**  
**M1:50**

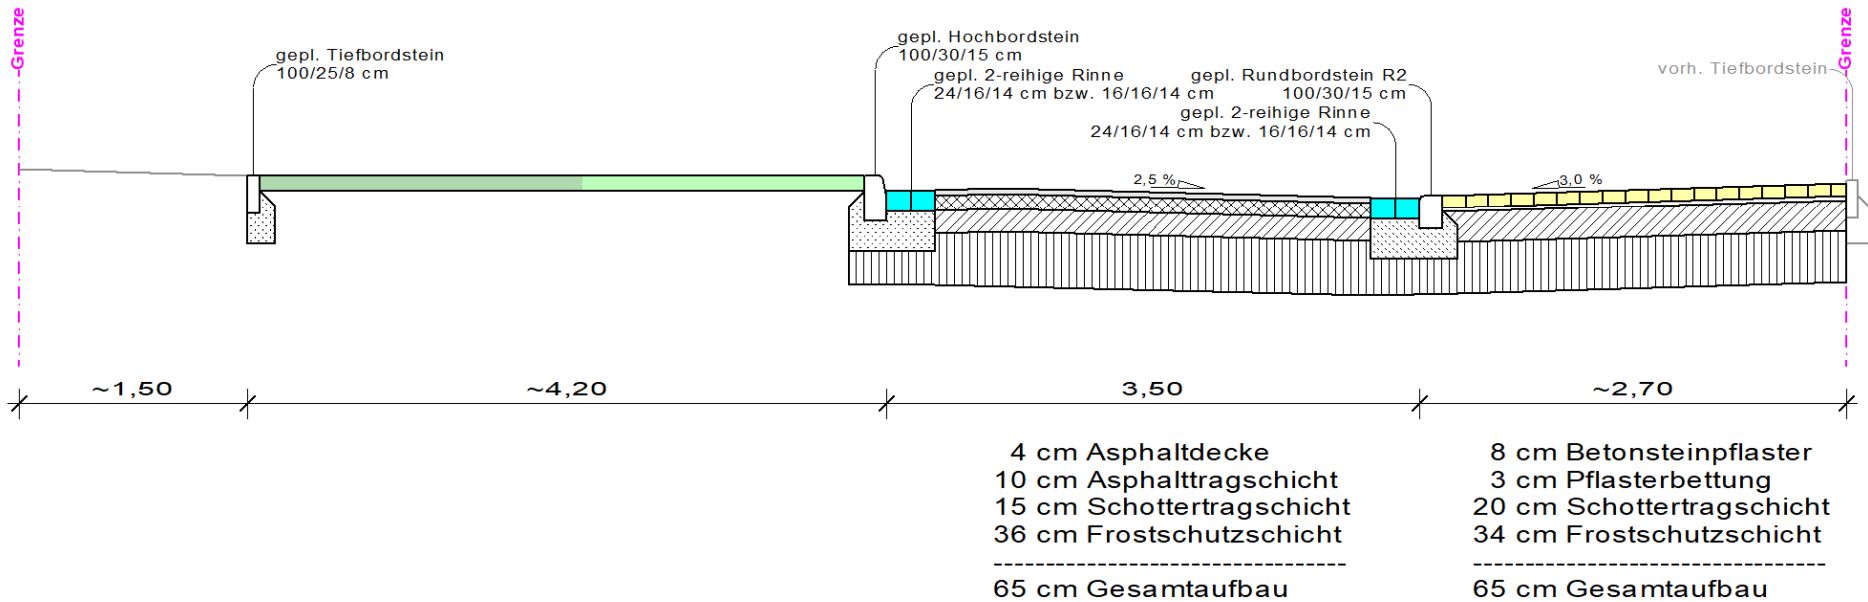
# Querschnitt D

**Querschnitt D-D**  
**Belastungsklasse Bk 1,0**  
**M1:50**
