„Rings um die Stever“

Präsentation Ausführungsplanung

Datum: 22. Juni 2017

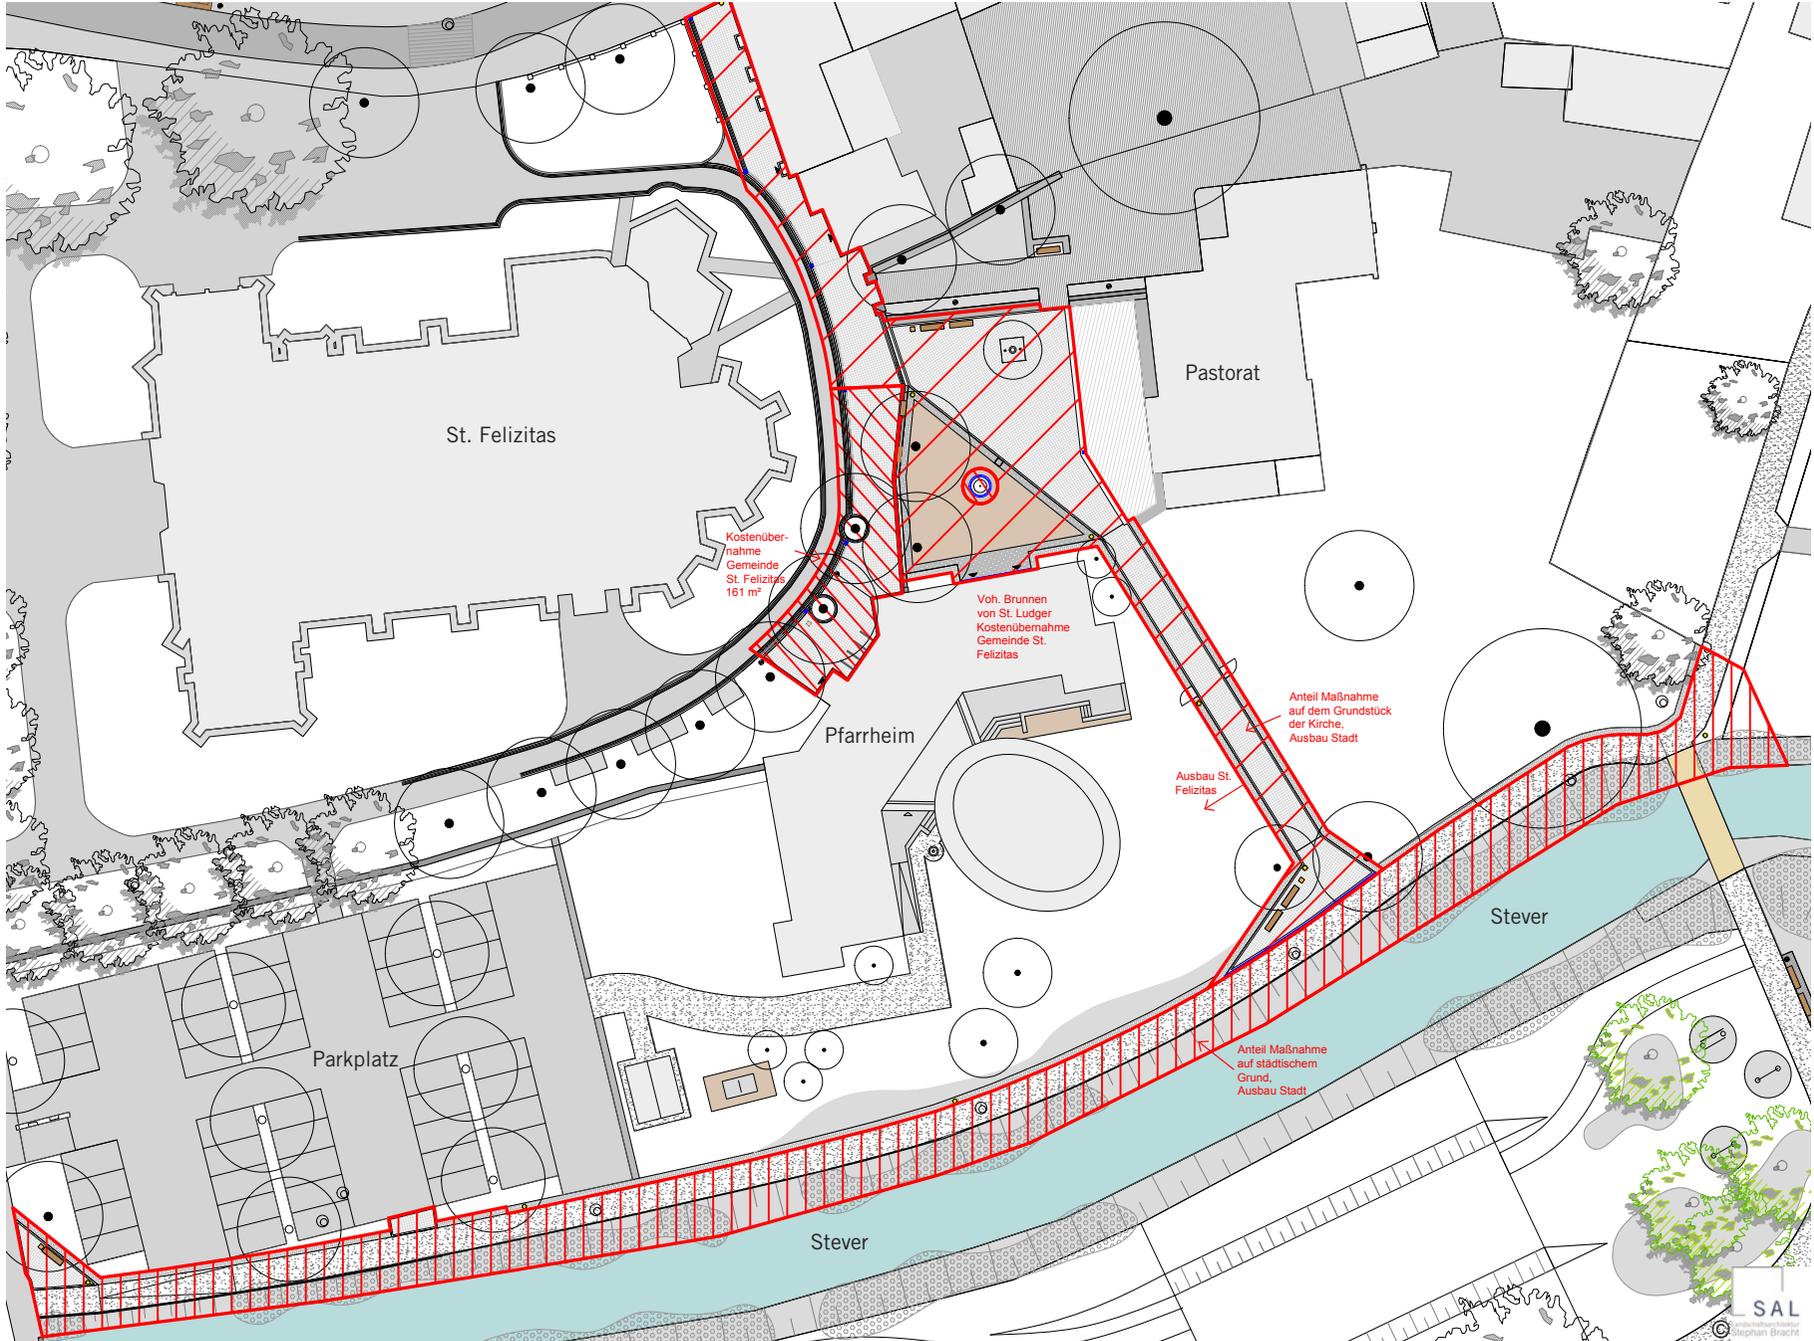
Übersichtsplan

3 Bereiche:

Anteil Stadt auf dem Kirchengrundstück (Fördermaßnahme)

Anteil Kirche auf dem Kirchengrundstück

Anteil Stadt auf dem städtischem Grundstück (Fördermaßnahme)

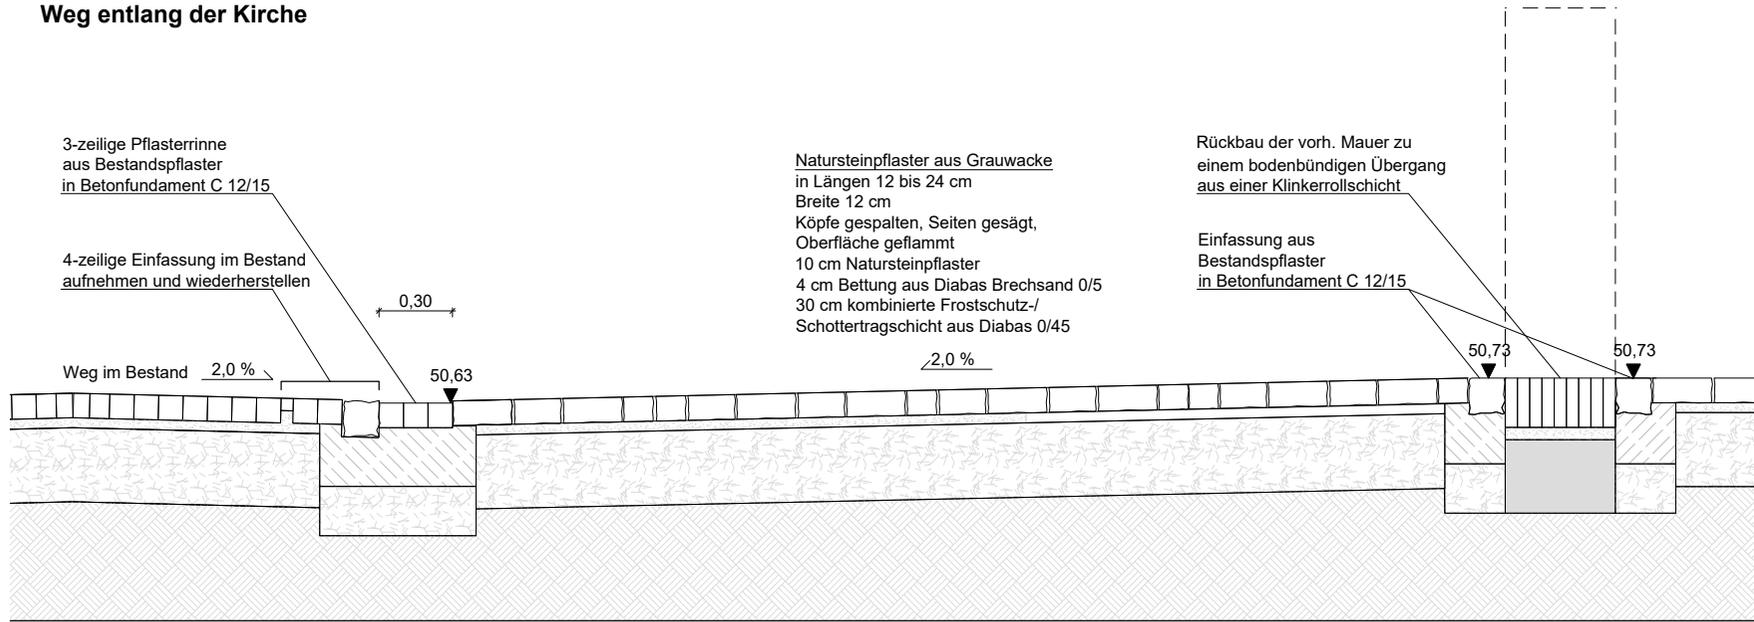
Schnitt AA' Weg entlang der Kirche

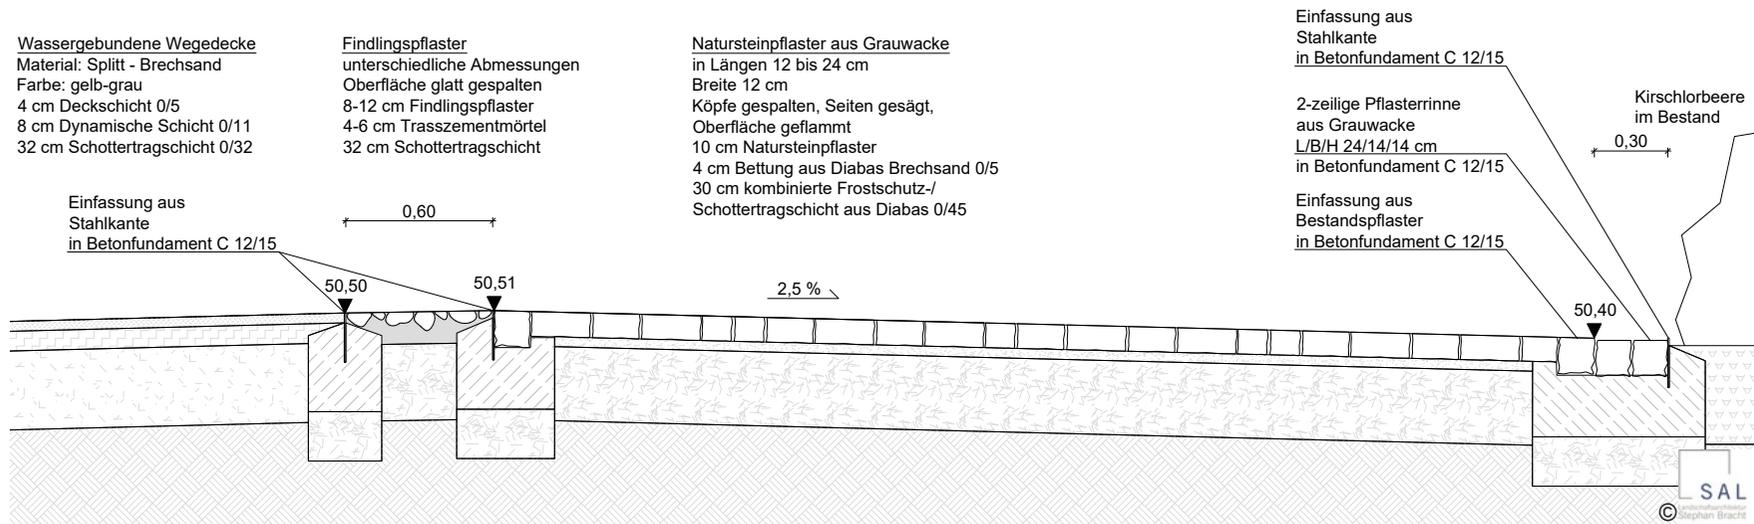
Schnitt BB' Platz

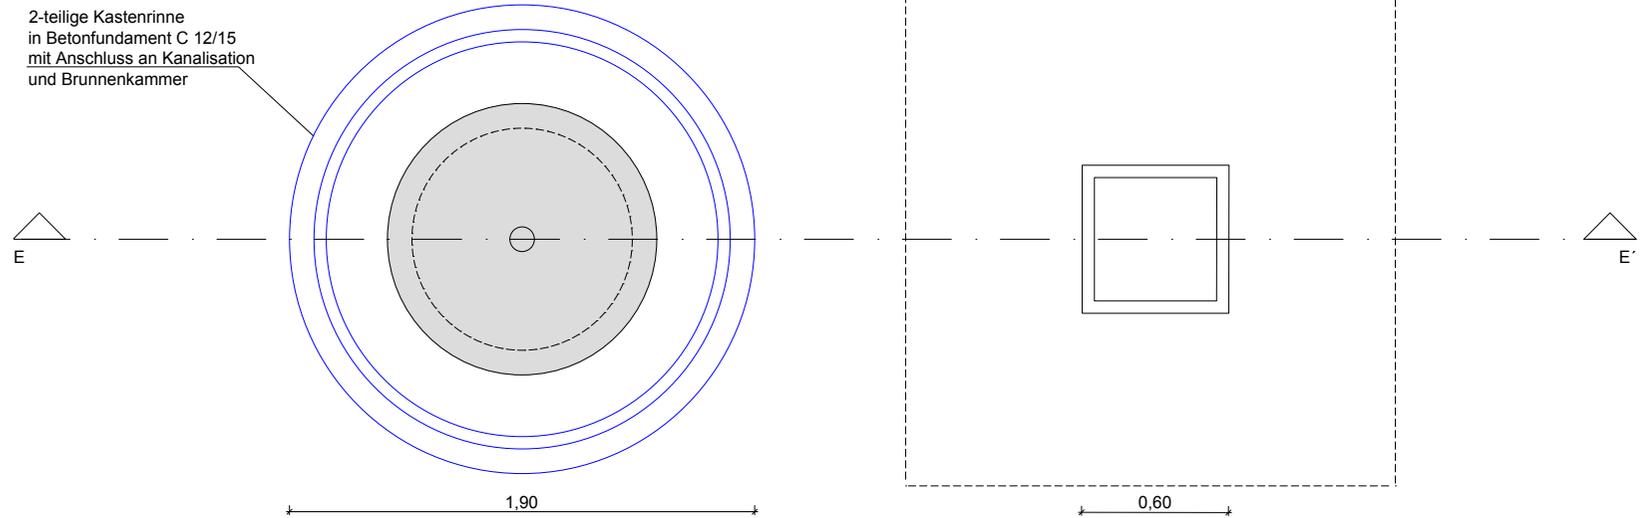
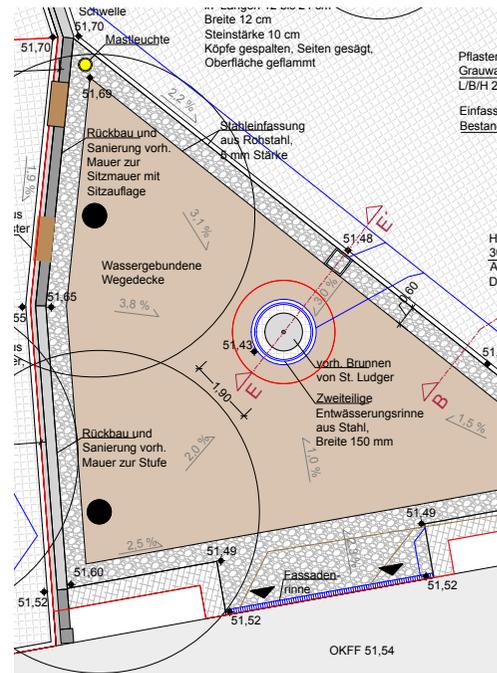
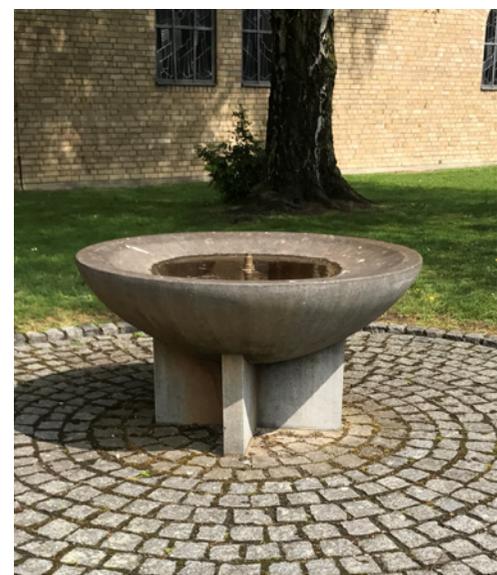
Detail Brunnen St. Ludger Schnitt EE'

2-teilige Kastenrinne
in Betonfundament C 12/15
mit Anschluss an Kanalisation
und Brunnenkammer

Natursteinpflaster
10 cm Natursteinpflaster aus Bestand
4 cm Mörtelbett
1 cm Dränmatte
20 cm Stahlbetonfundament
35 cm Schottertragschicht 0/45

Brunnen St. Ludger
Aufstellung durch Eigeninitiative
St. Felizitas

Brunnenkammer
GFK Becken
mit Pumpe

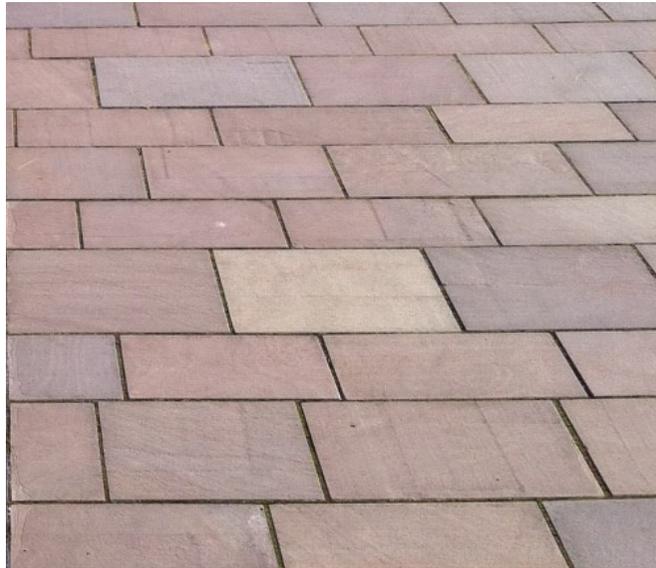
Lindlarer Grauwacke

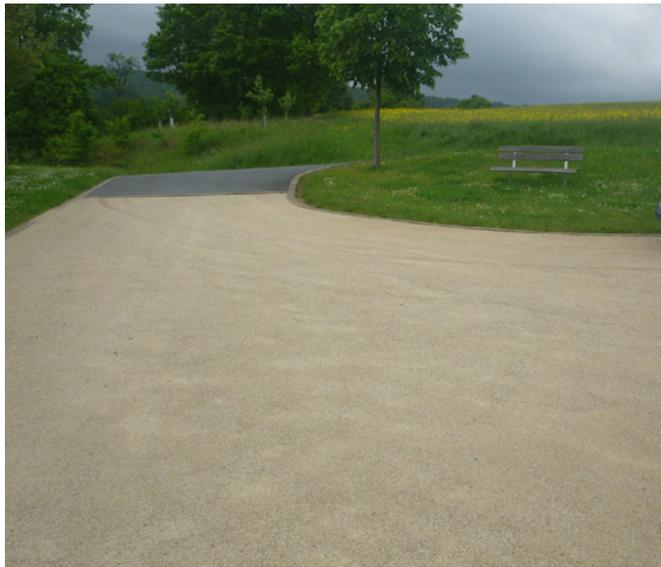
Wassergebundene Wegedecke

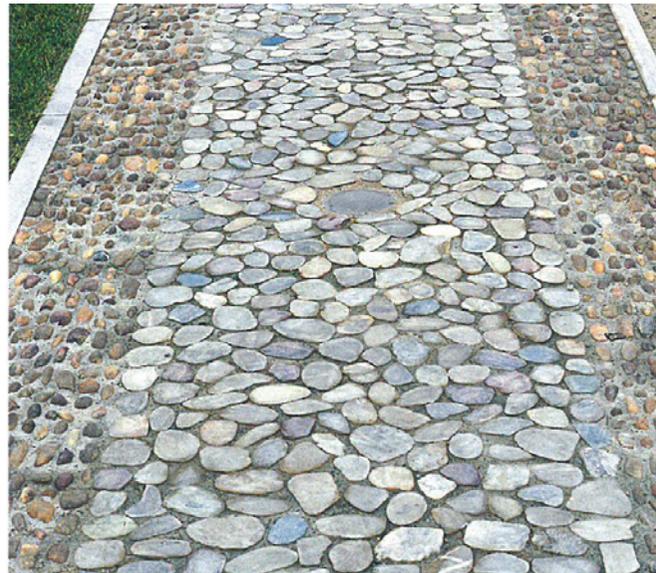
Einfassung aus gespaltenem Katzenkopfpflaster

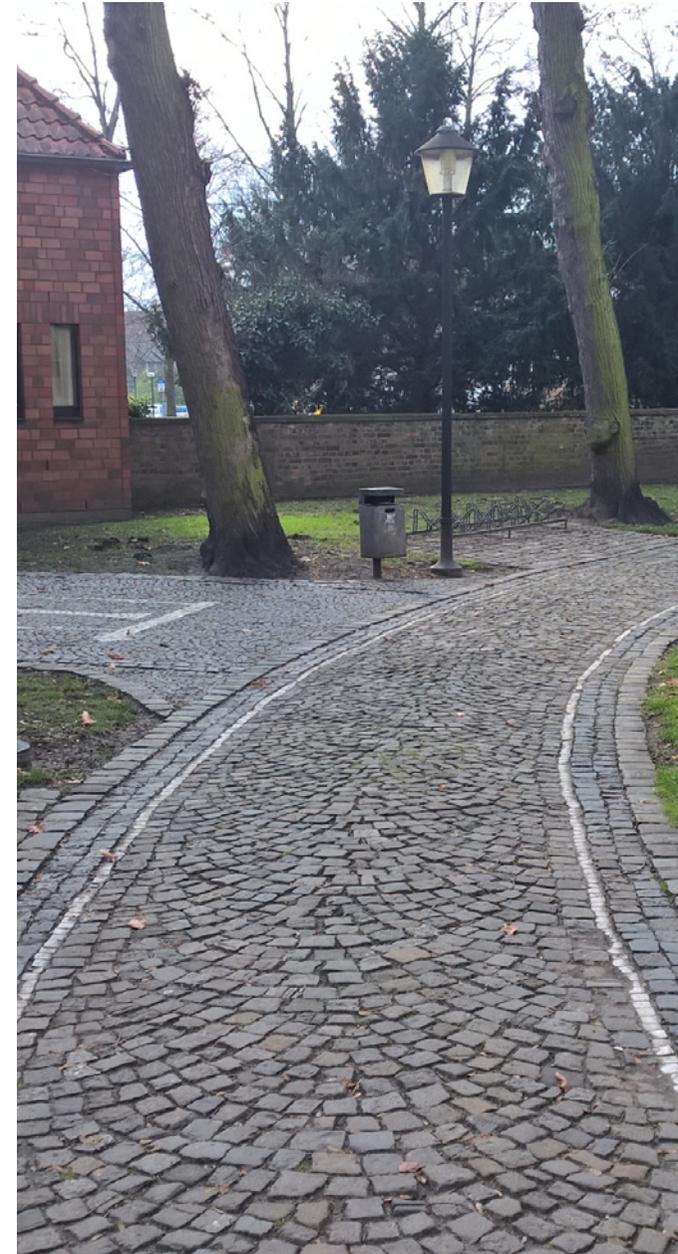
Bestandsweg um die Kirche aus Grauwacke, Basalt und Carrara Marmor

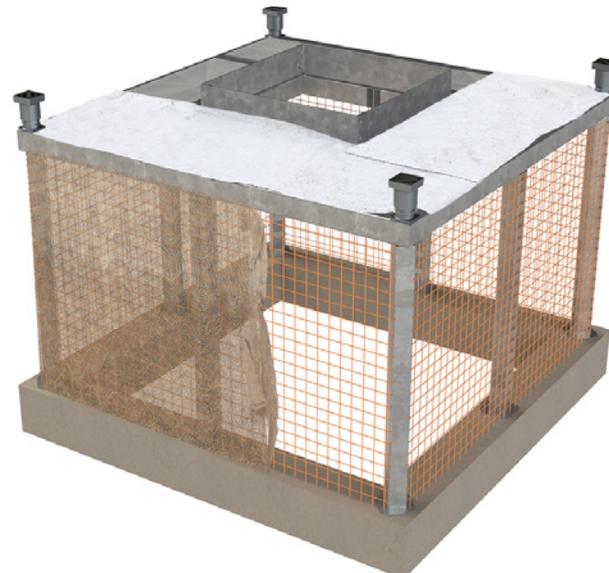
Unterflurbaumrost, 200 x 200 cm

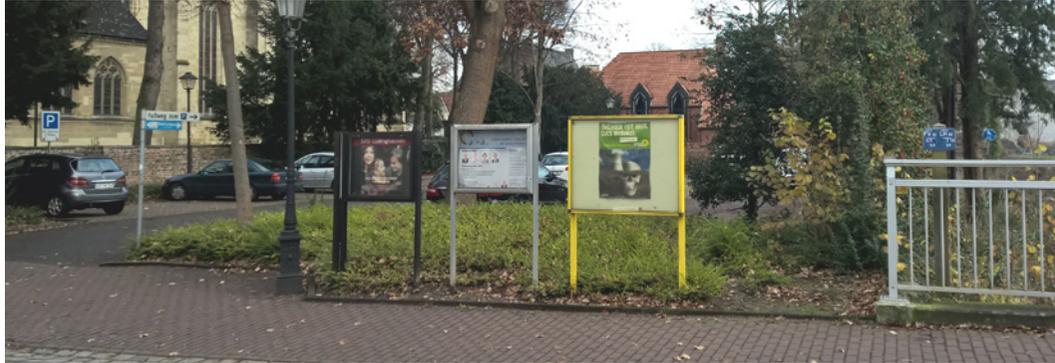
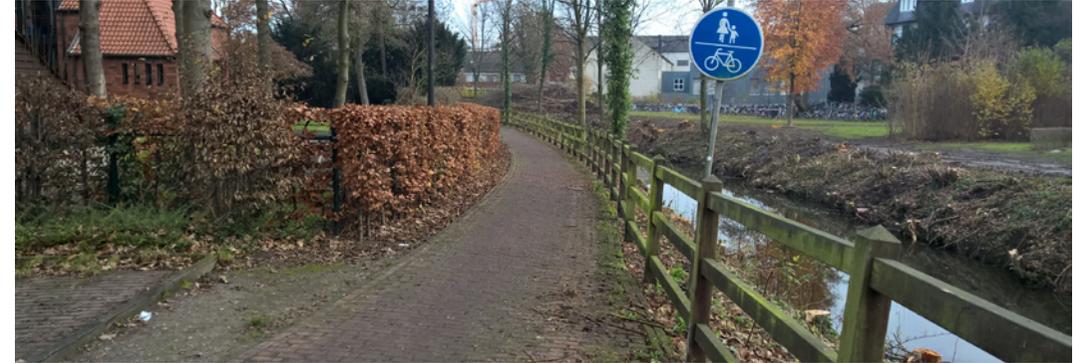
Lageplanausschnitt Steverweg

Verlängerung des Steverweges bis zur Wolfsbergerstraße

Erneuerung des vorhandenen Steverweges
