**Bauvorhaben  
Neubau von 3 Wohngebäuden**

**Aschebergerstrasse 16-18  
„Sägewerk Hegemann“**

**Artenschutzprüfung**

**Nachkontrolle Gebäude und Bunker**

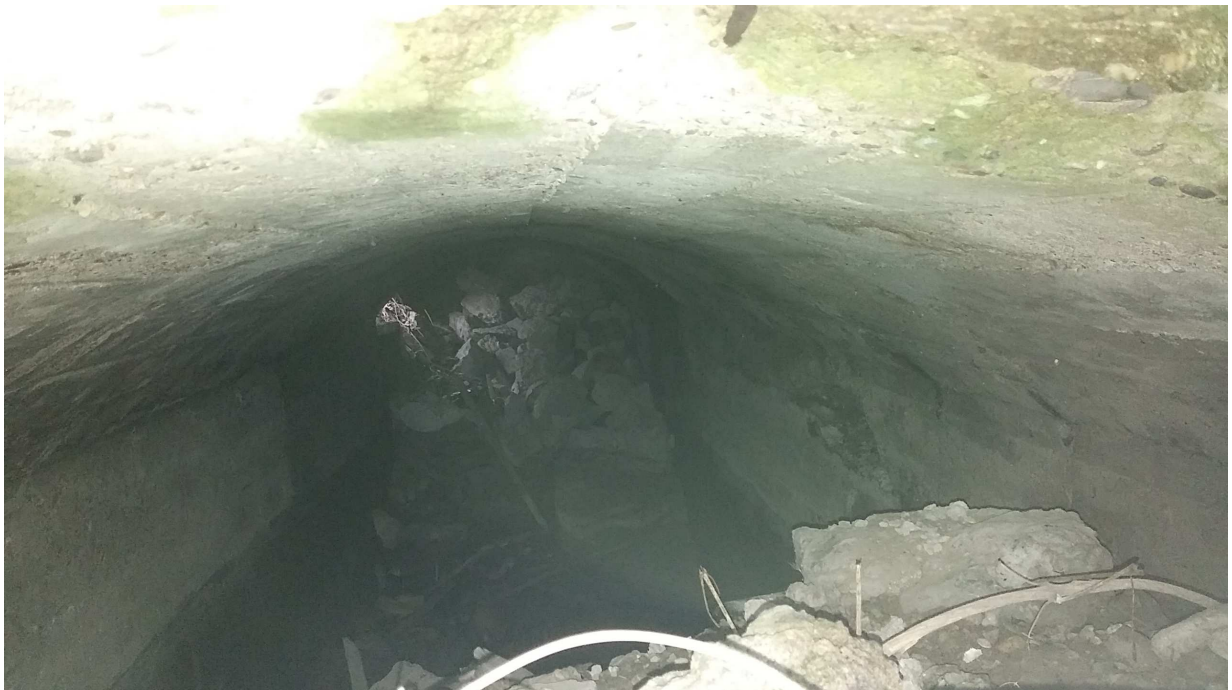
Die Eingänge zum Bunker wurden freigelegt. Der Bunker ist im inneren ca 1,50 hoch. Beidseitig ist Schutt eingefüllt. Im unteren Bereich stehen circa 30 cm Wasser. Die Wände sind aus Beton und relativ glatt. Ritzen und Fugen bestehen nicht. Eine kleinere Vertiefung in einer Wandfläche war frei von Fledermäusen bzw. Fledermausspuren. Der Bunkerbereich stellt sich als deutlich zugig dar. Potentielle Hangplätze fehlen.

In Betrachtung der Gesamtsituation ist ein Vorkommen von Fledermäusen sehr unwahrscheinlich.

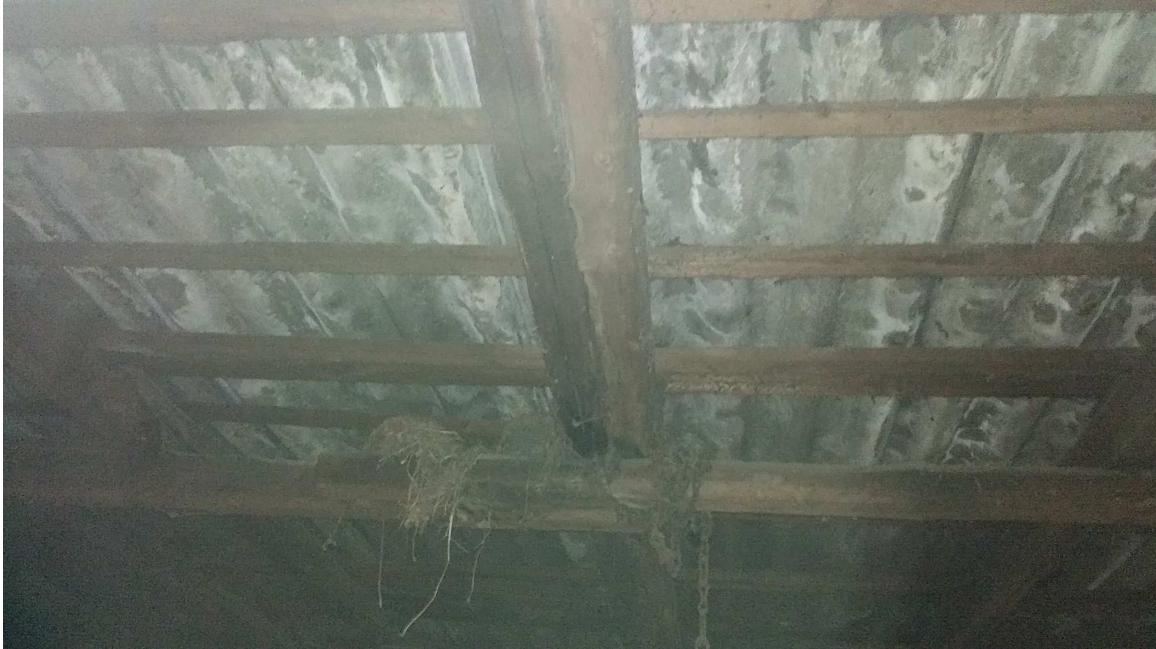
Bei der Begehung fanden sich zusätzlich vier Nester von Rauchschwalben im hinteren

Abdachbereich. Ob ein regelmäßiger Besatz durch Rauchschwalben vorliegt konnte nicht eruiert werden. Nach äußerem Eindruck handelt es sich um zwei jüngere (2017) und zwei ältere Nester (vor 2017). Da es sich um eine streng geschützte Art handelt sind Maßnahmen zur Minimierung von Beeinträchtigungen erforderlich.

Foto: 3 der vier Nester, davon rechts zwei ältere

Vorsorglich wurde daher ein Ersatzquartier initiiert. Am Baumschulenweg 3 in einer Entfernung von ca 300 m in nordöstlicher Richtung konnten in einer Stallanlage 10 Nester für Rauchschwalben gehängt werden.

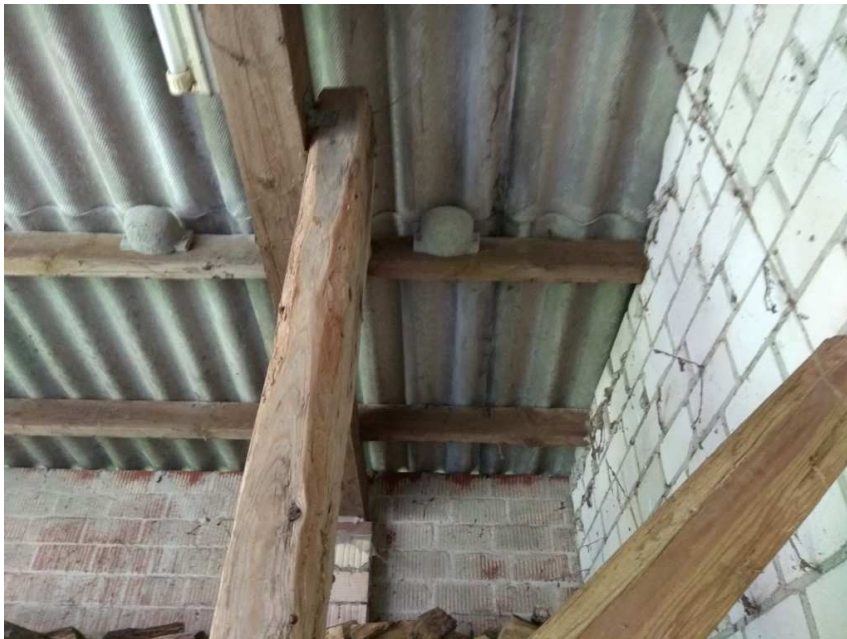
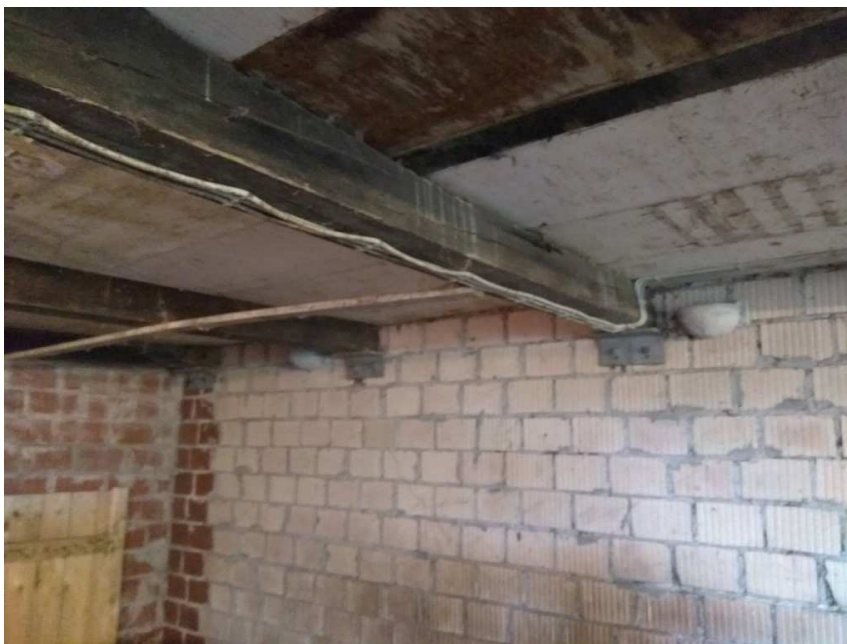
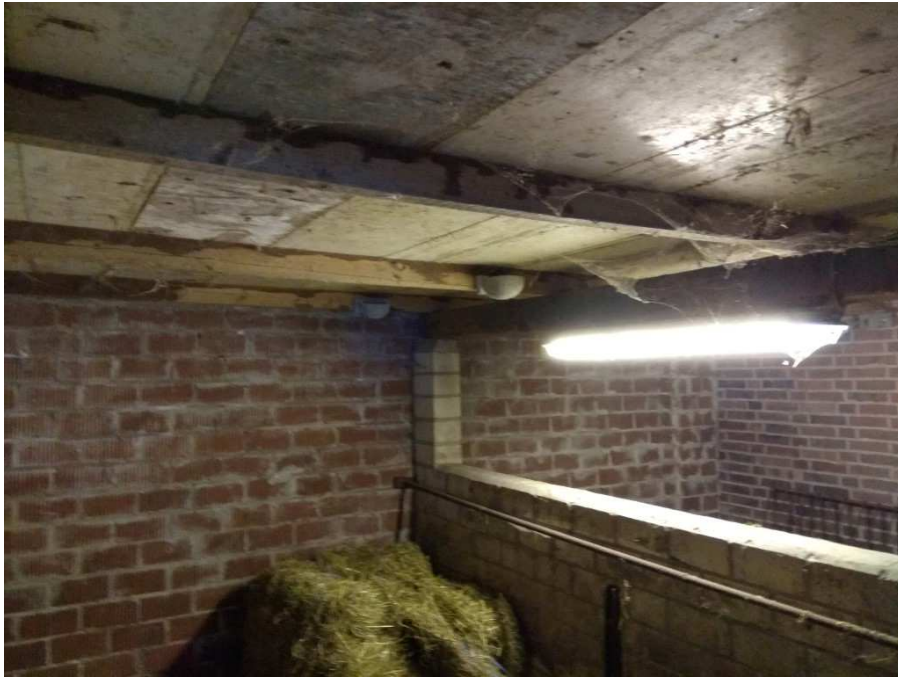
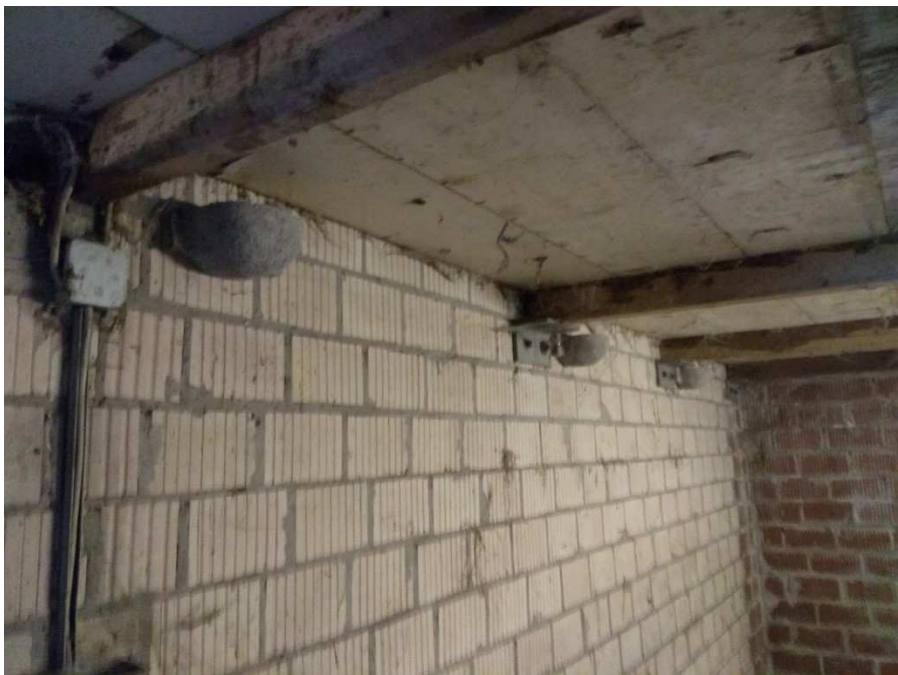
Fotos der Hängung am Standort Baumschulenweg 3

- Orientierungswerte: Bei Betroffenheit von 1-10 Paaren werden pro Paar 2 artspezifisch geeignete Nistkästen angeboten (Typ: offene Halbschalen von etwa 16 cm Durchmesser). Bei > 10 Paaren werden rechnerisch 1,5 Nistkästen pro Paar angeboten. Es wurden 10 Kunstnester aufgehängt. Die Hängung erfolgte am 23.04.2018.

- Anbringen der Kunstnester in Deckennähe des Raumes (Raumhöhe > 2 m). Abstand der Oberkante zur Decke ca. 5-10 cm (bei Brettern ca. 10-15 cm unterhalb der Decke (RUGE 1989, VON HIRSCHHEYDT 2004). Die Hängung wurde beachtet.

- Rauchschnalben sind keine Koloniebrüter i. e. S. wie Mehl- oder Uferschnalbe. In großen Räumen, die mehrere Brutpaare beherbergen können, sollten die Nisthilfen deshalb möglichst weit auseinander liegen (mehrere Meter) und so verteilt werden, dass zwischen den Nestern kein Sichtkontakt besteht (FUJITA & HIGUCHI 2011; ohne Sichtkontakt auch lt; 1 m). Konflikte zwischen Paaren lassen sich verringern, wenn nicht alle Vögel die gleiche Einflugöffnung benutzen müssen (VON HIRSCHHEYDT 2004). Es wurden unterschiedliche Standorte ausgewählt.
