## **Burg Wolfsberg**

**Gutachten über den Zustand der Burg  
Wolfsberg und über das Bild im  
Stadtgrundriss**

**Gesamtgutachten, Auszüge**  
Stand: Mai 2020

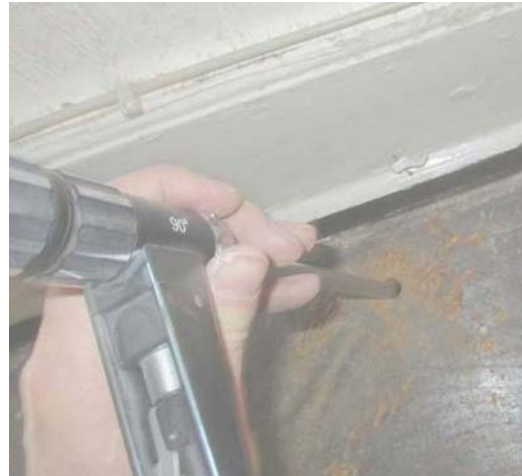
Endoskopische Untersuchung im OG

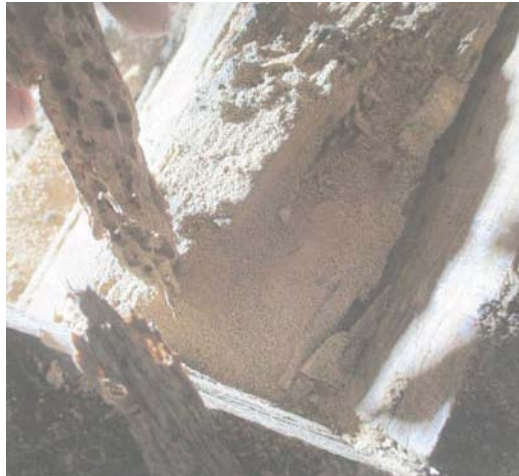
Balken mit Innenfäule u. bunter Nagekäfer

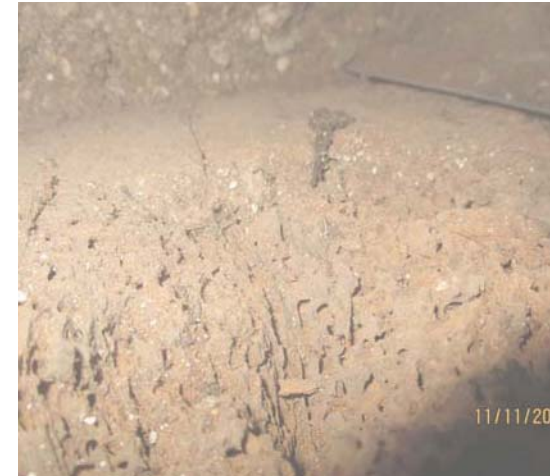
Balken mit Braunfäule u. bunter Nagekäfer

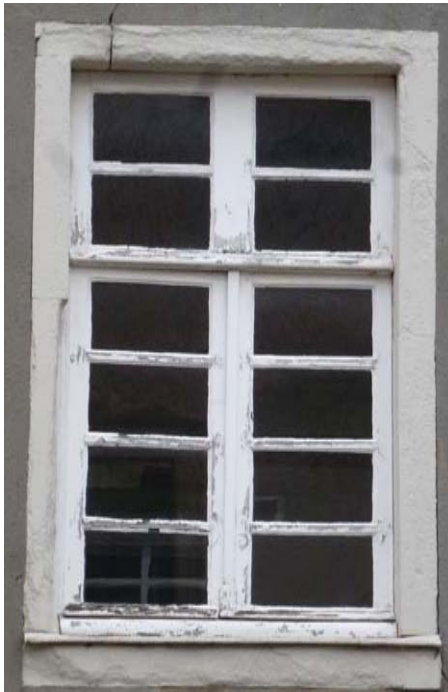
Die Fenstersituation zeigt sich sehr vielfältig. Neben einigen historischen Fenstern, vermutlich aus der umfassenden Umbauphase um 1830, sind Fenster aus der Nachkriegszeit, moderne Holzfenster mit Isolierverglasung und aufgeklebten Sprossen sowie eine Vielzahl von Kunststofffenster mit innenliegenden Pseudo-Sprossen vorhanden.

Historisches Fenster

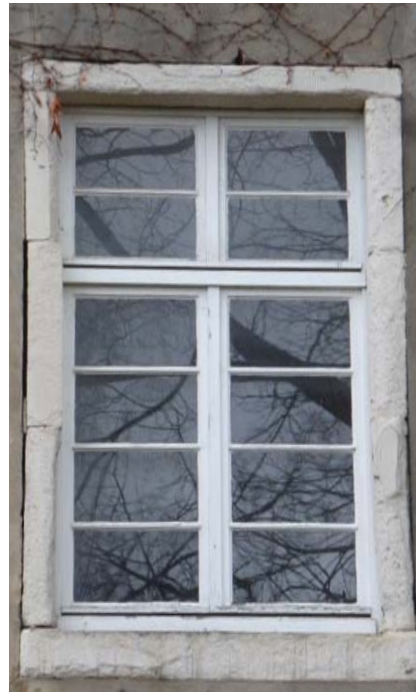
Holzfenster Nachkriegszeit

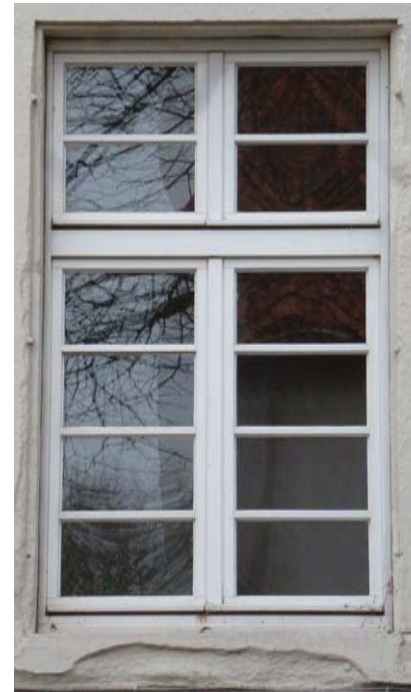
Moderne Holzfenster

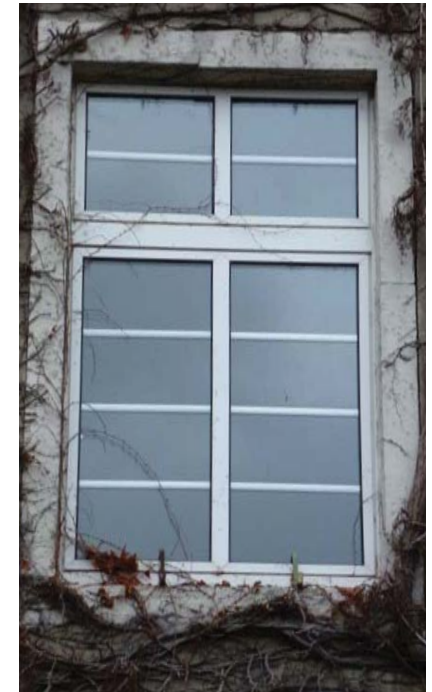
Kunststofffenster

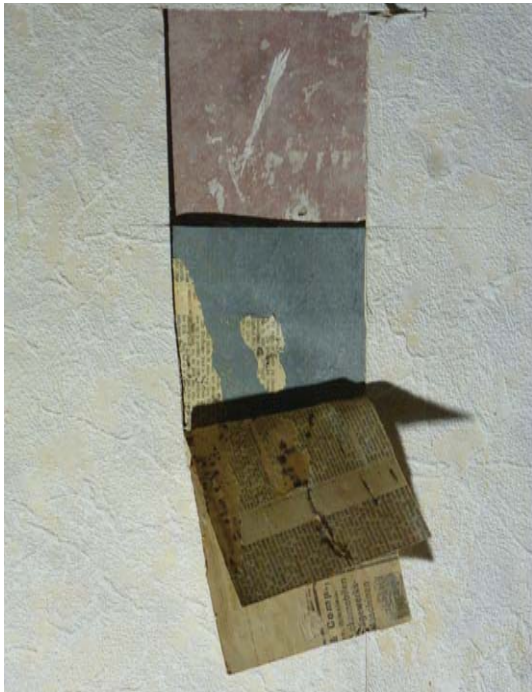
Die Wandflächen der Innenräume sind in den vergangenen fast 2 Jahrhunderten allesamt mehrfach mit bis zu 10 Schichten belegt, wobei nicht nur gestalterische sondern auch baukonstruktive Aspekte ausschlaggebend gewesen sein dürften.

Wandbeläge, Westseite, Mittelresalit

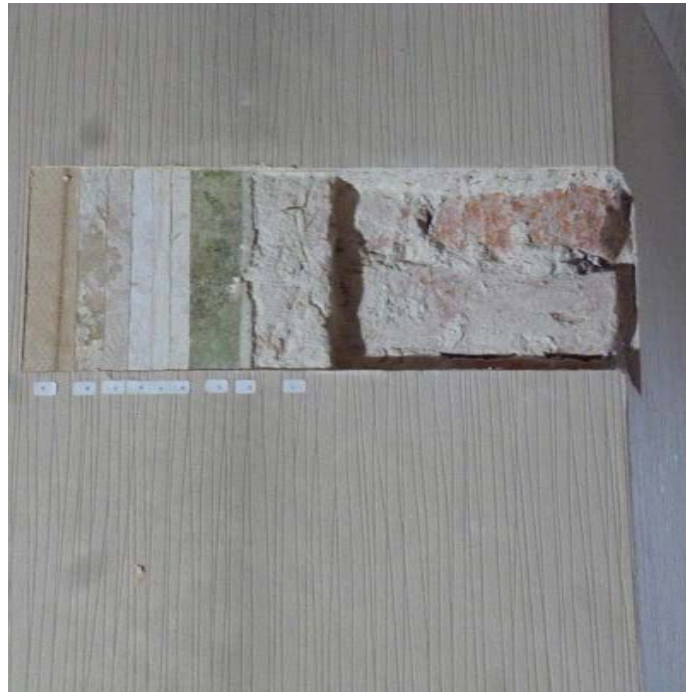
Befundfenster, Giebel Nordseite

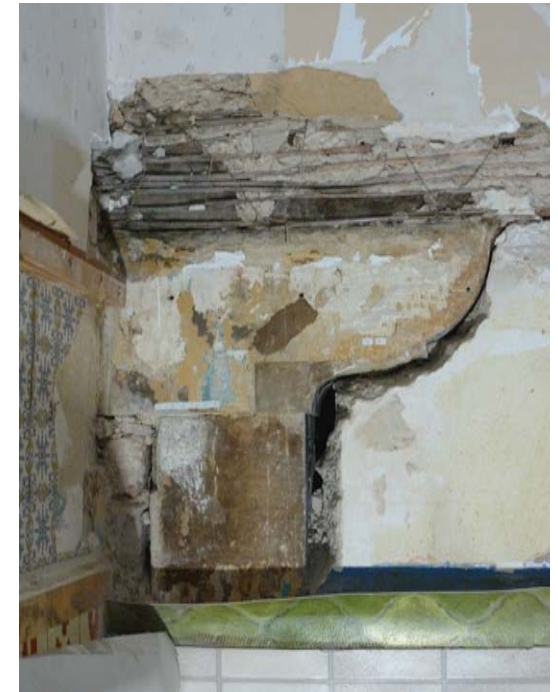
Freigelegte Kaminkonsole

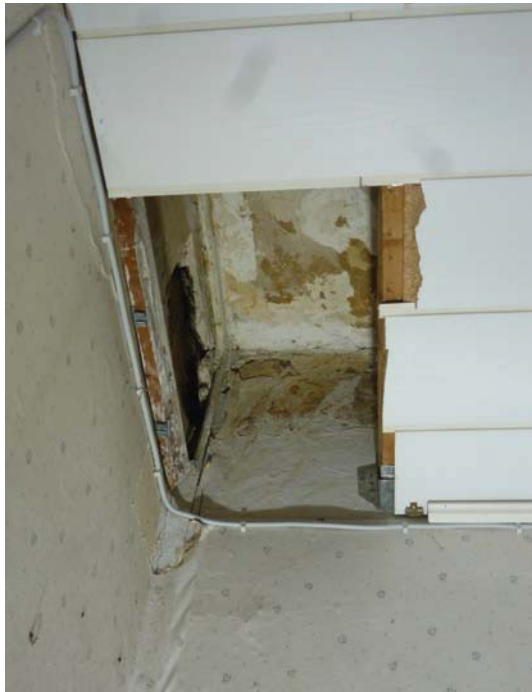
Im Erdgeschoß sind fast 100 % der Decken mit unterschiedlichen Materialien und in differierenden Höhen abgehängt, wobei im Obergeschoß in Teilen die ursprüngliche Stäbchendecke den sichtbaren oberen Raumabschluss bildet. Es ist davon auszugehen, dass oberhalb der abgehängten Decken die vermutlich bauzeitliche Putzträgerdecke noch gänzlich vorhanden ist.

Abgehängte Holzdecke

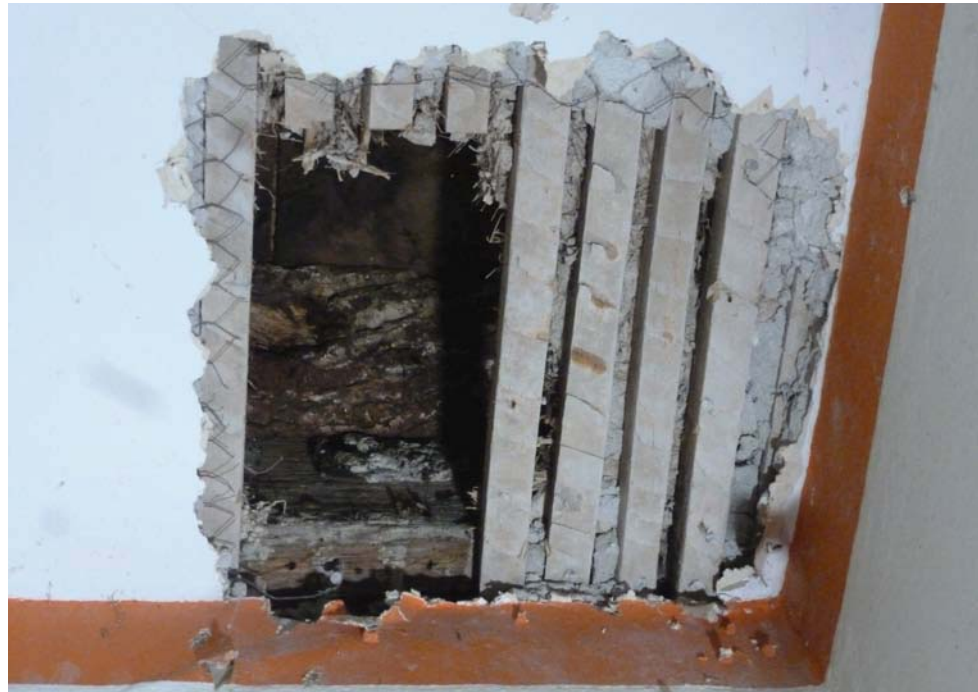
Historische Putzträgerdecke

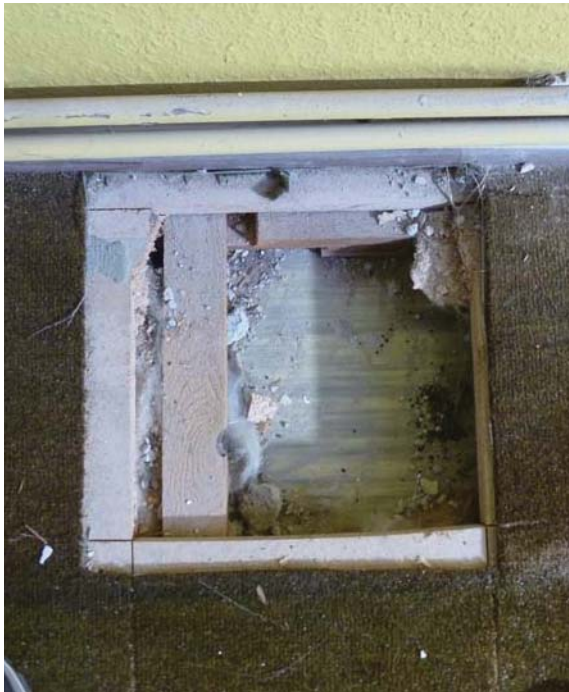
Wie auch bei den bereits erwähnten Decken, sind fast alle Böden mehrfach belegt und in großen Teilen aufgeständert um Schiefstellungen auszugleichen. Nach der Vielzahl von Aufschlüssen kann davon ausgegangen werden, dass die historischen Eichen- und Weichholzdielen noch existent sind. Viele der Sanierungen führten dazu, dass zwischen den aufgeständerten und den belassenen Bereichen jeweils unterschiedlich hohe Stufen entstanden sind.

Bodenöffnung EG, Ostseite

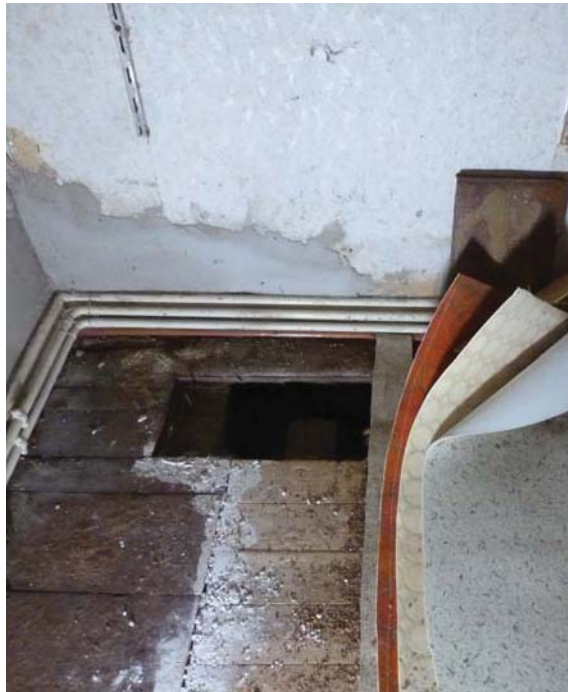
Bodenöffnung EG, Nordseite

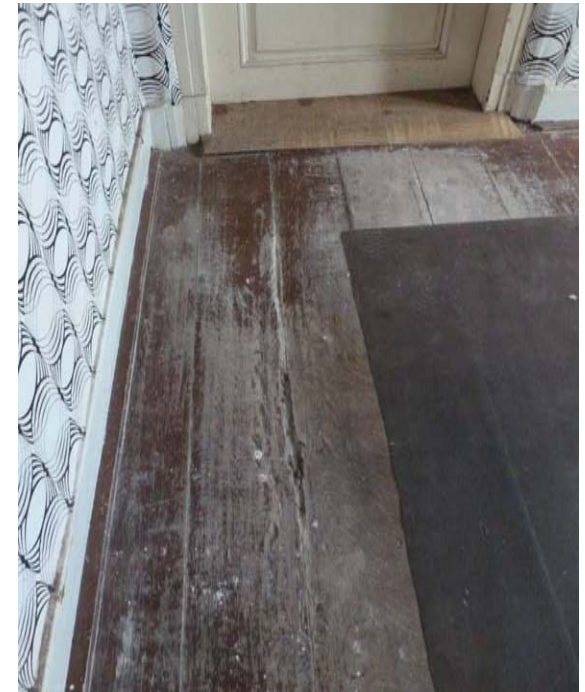
Boden OG, Ostseite

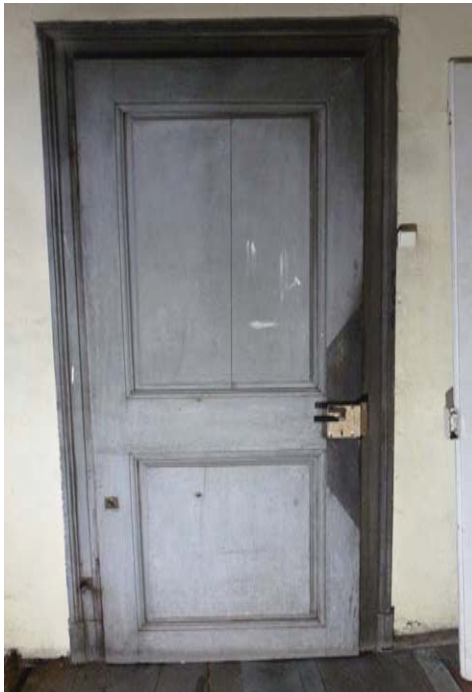
Die angeführten Beispiele der Einbauten auf Burg Wolfsburg zeigen eins gemeinsam. Es ist eine Vielzahl von historischen Bauteilen aus der ersten Hälfte des 19. Jahrhundert vorhanden, die aber in der Regel verändert, ergänzt oder neu überfasst sind.

Historische Tür im OG

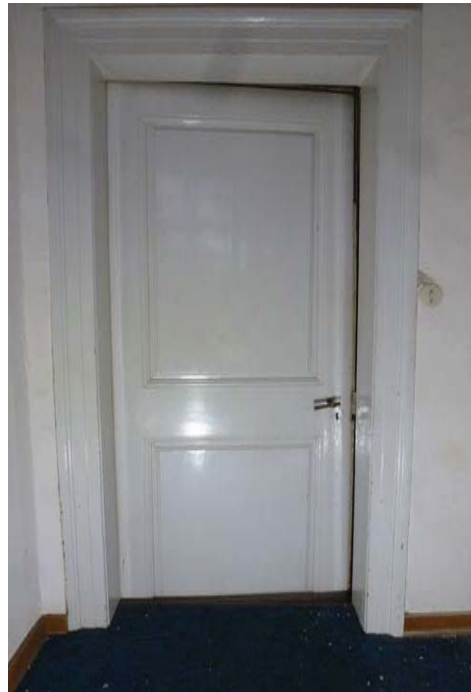
Historische Tür im EG, eingekürzt

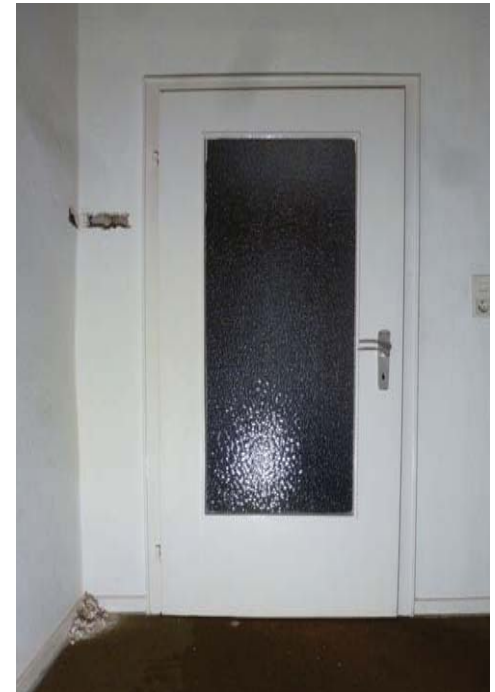
Beispiel, neue Tür

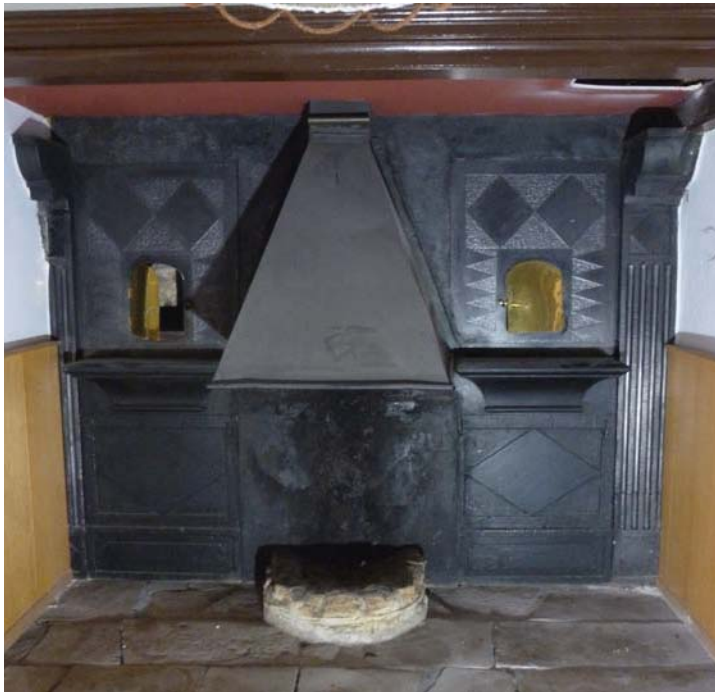
Kamin im EG, verändert

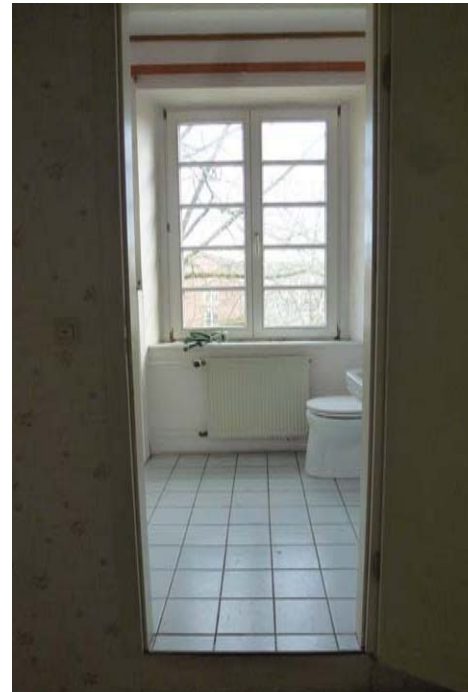
Beispiel der zahlreichen  
Badeinbauten
